Le immagini dell'insicurezza: rischiare la vita

Chi presterebbe soccorso a questo lavoratore in caso di infortunio? Cosa prevedevano i documenti della sicurezza redatti per lo specifico cantiere?

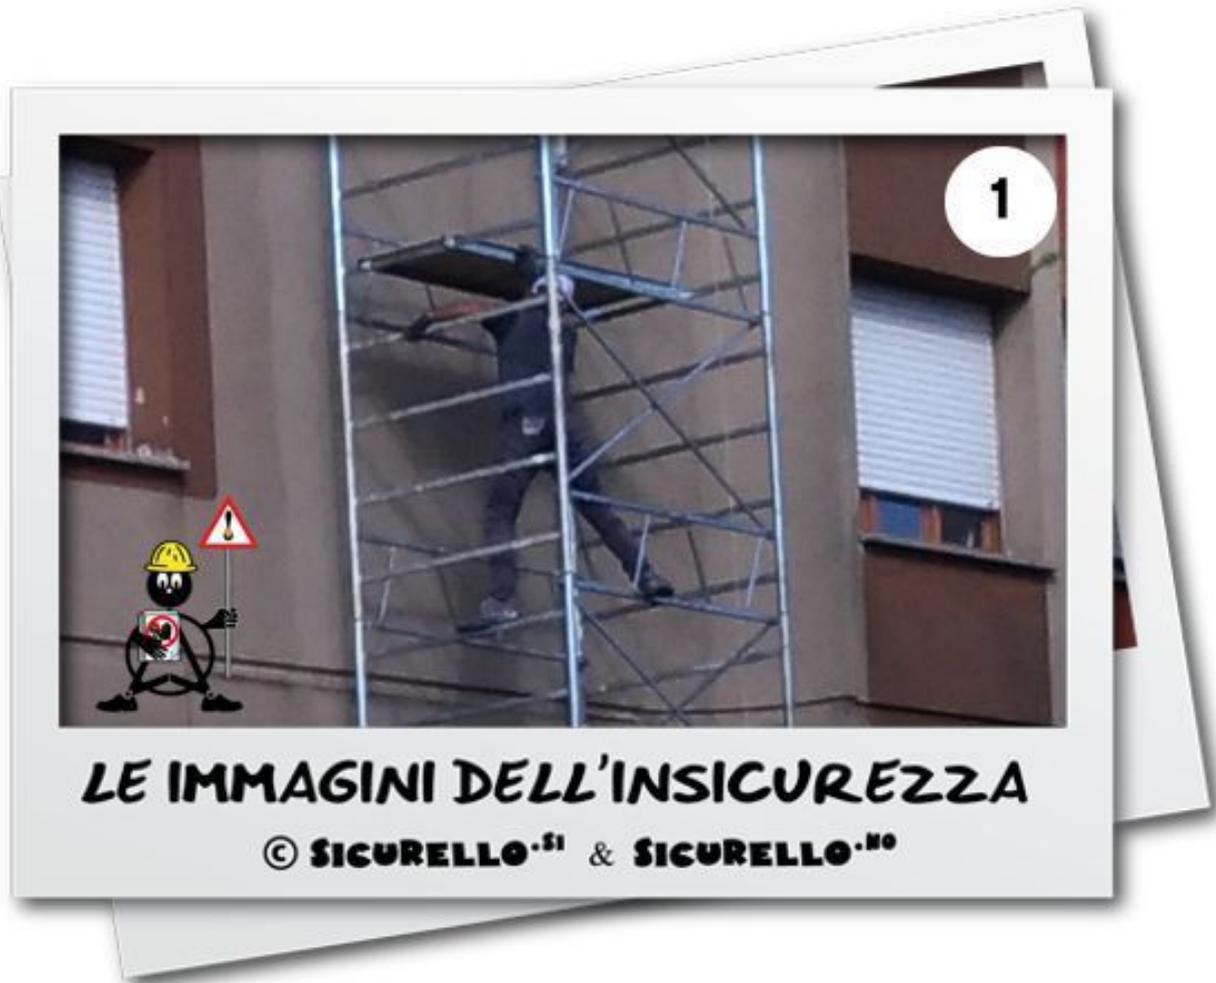
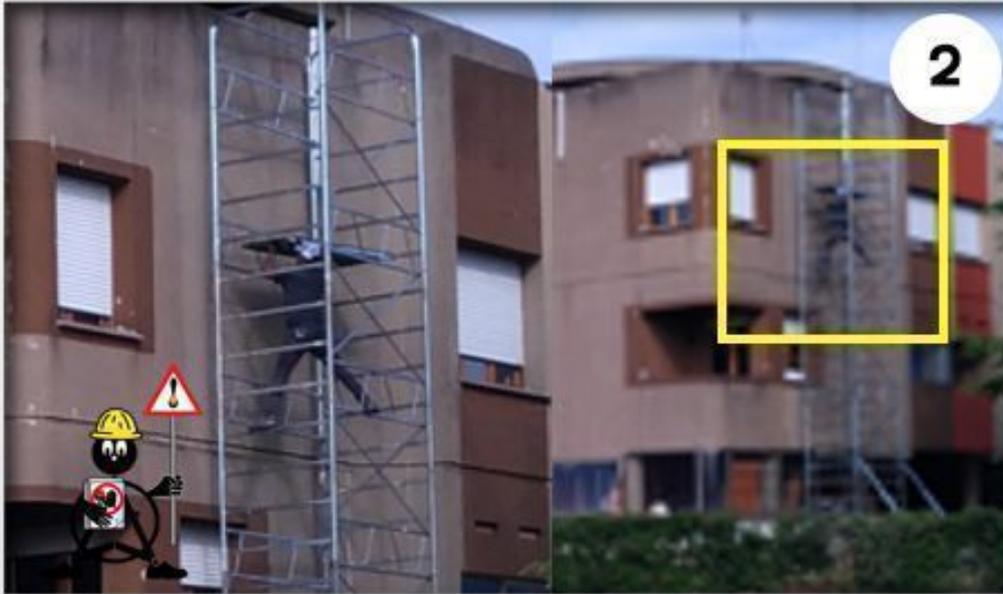
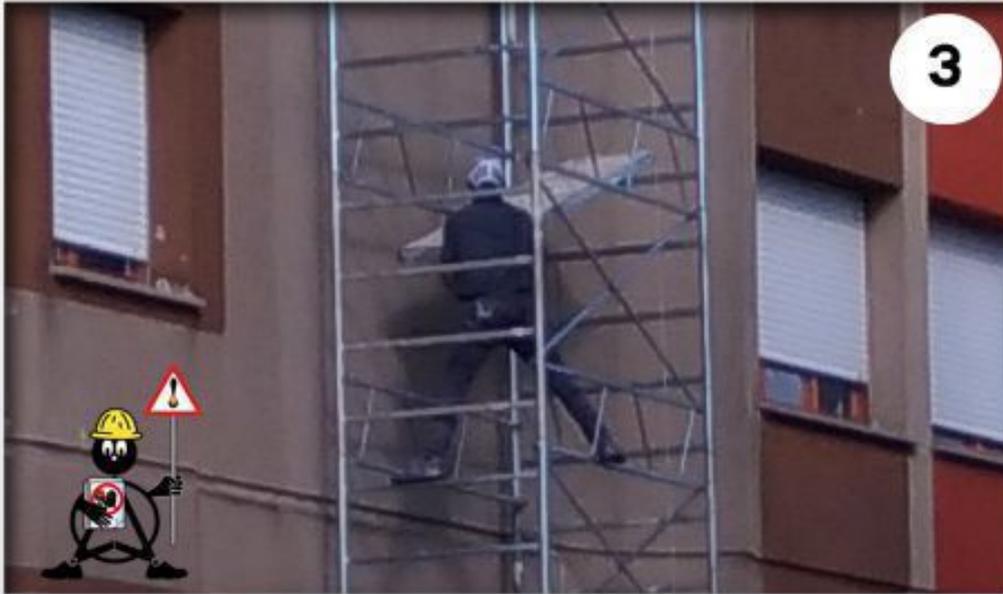
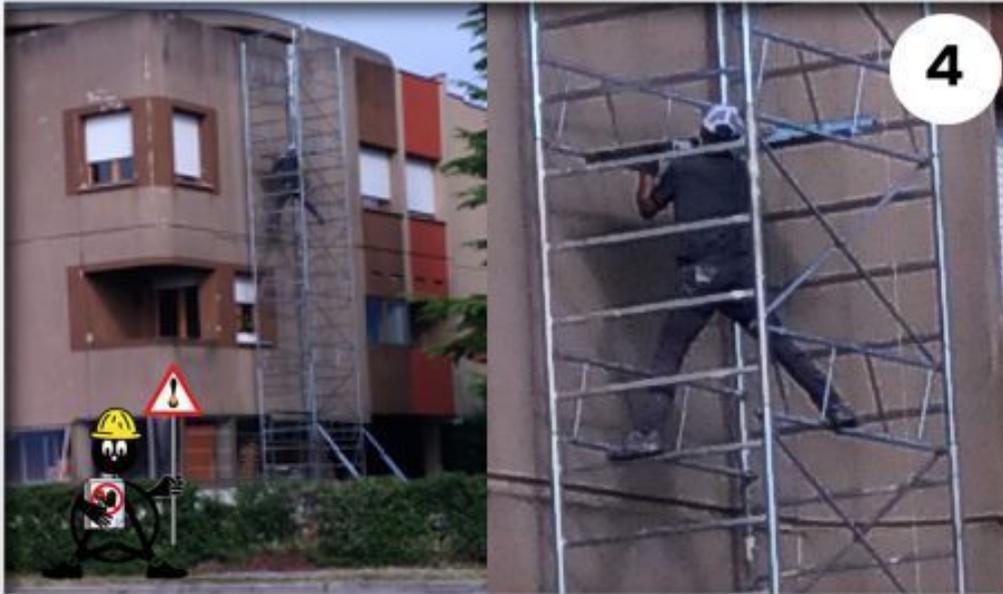
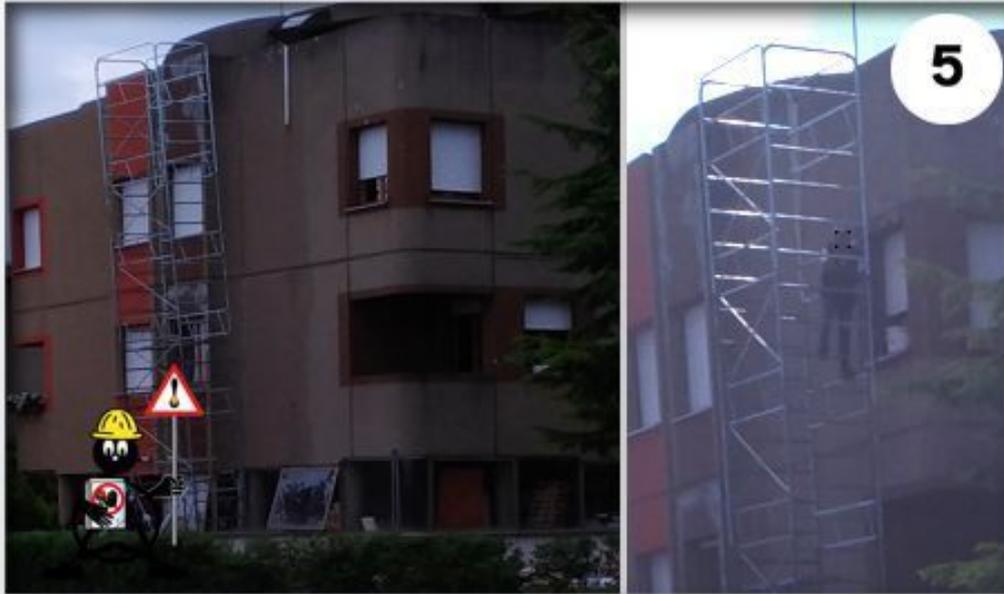
Un "addetto" ? come sempre non sappiamo se si tratta di un privato cittadino, di un lavoratore autonomo o di un lavoratore dipendente ? sta eseguendo "in solitaria" dei lavori di manutenzione delle facciate di un edificio.

Il ponte su ruote è alto almeno 10-12 mt. e l'operaio esegue il lavoro in perfetta solitudine e quando c'è la necessità di cambiare quota di lavoro semplicemente sposta l'unico ripiano presente da un punto all'altro del trabattello.

I rischi sono elevatissimi, la posizione di lavoro in quota con un trabattello privo di molti degli elementi necessari, nonché le modalità di lavoro, espongono il lavoratore ad un continuo rischio di infortunio.

Tra le tante carenze, certamente spiccano:

- I piani di lavoro praticamente inesistenti,
- l'assenza di tavole fermapiè,
- i parapetti incompleti,
- le controventature insufficienti,
- le modalità di spostamento degli elementi e del ponte stesso (nella parte sinistra dell'immagine 5 si vede l'inclinazione dello stesso durante una fase di spostamento).

Da porsi anche una domanda: chi presterebbe soccorso a questo lavoratore in caso di infortunio?

Come ormai tradizione, chiudo l'articolo con una domanda: cosa prevedevano i documenti della sicurezza redatti per lo specifico cantiere?

Ma questa volta azzardo anche una risposta: nulla, non prevedevano nulla. Anzi probabilmente non c'era nessun documento, nessuna valutazione, nessuna procedura e forse, probabilmente, anche nessuna formazione, informazione ed addestramento del lavoratore.
