ARTICOLO DI PUNTOSICURO

Anno 21 - numero 4412 di Venerdì 22 febbraio 2019

Le immagini dell'insicurezza: Segnaletica SI, Segnalazione NO

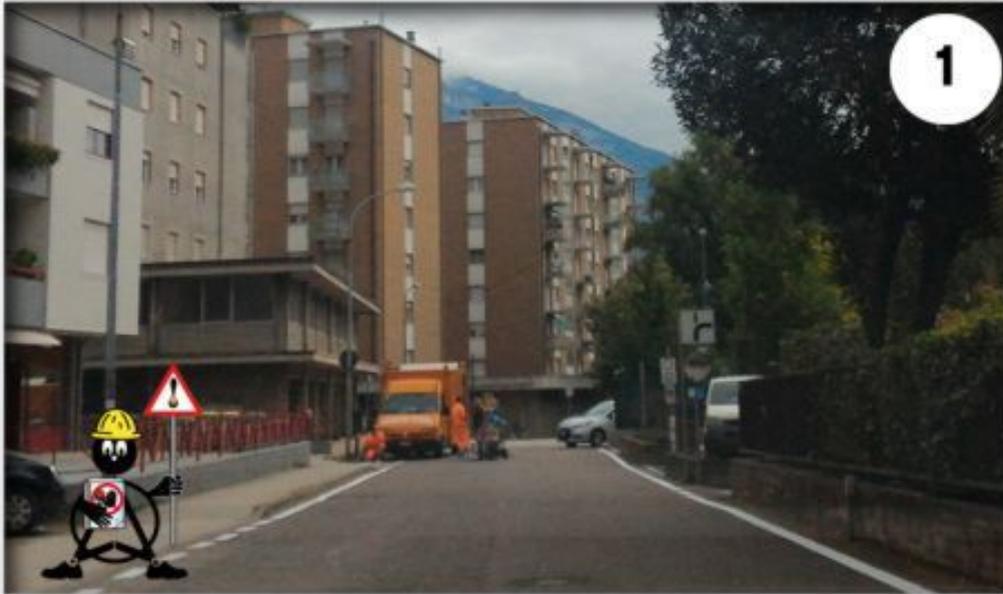
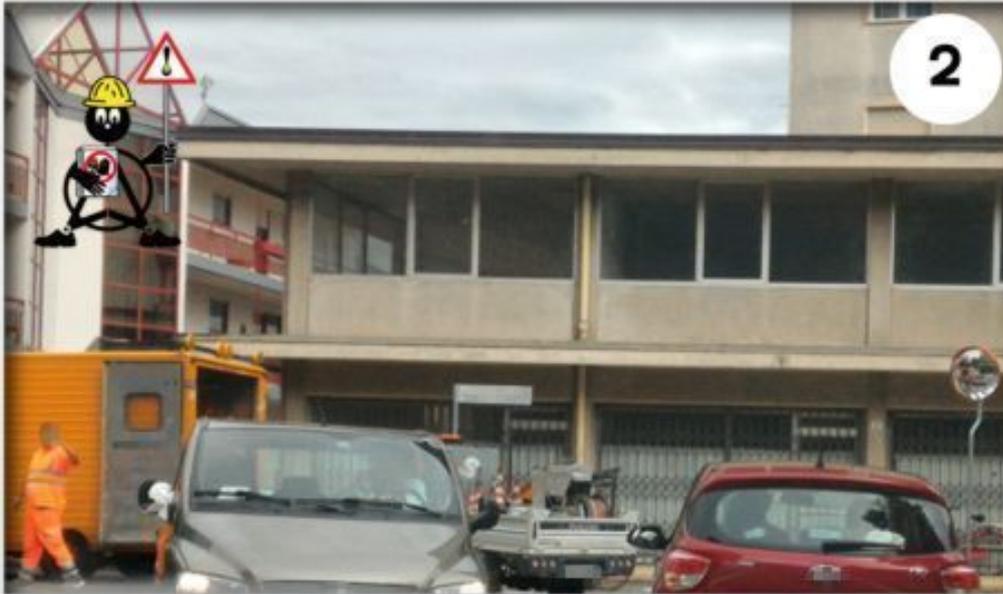
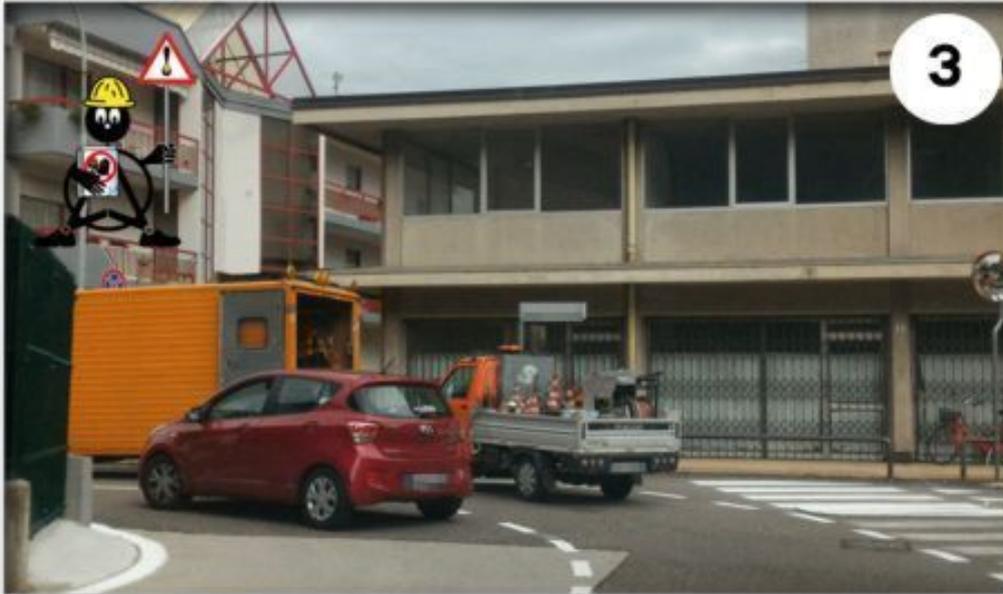
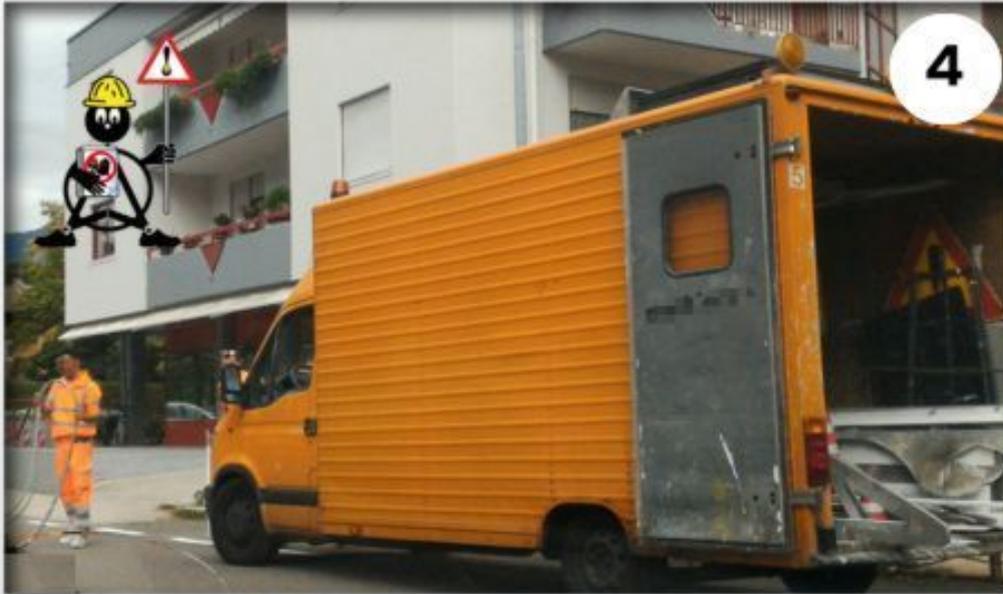
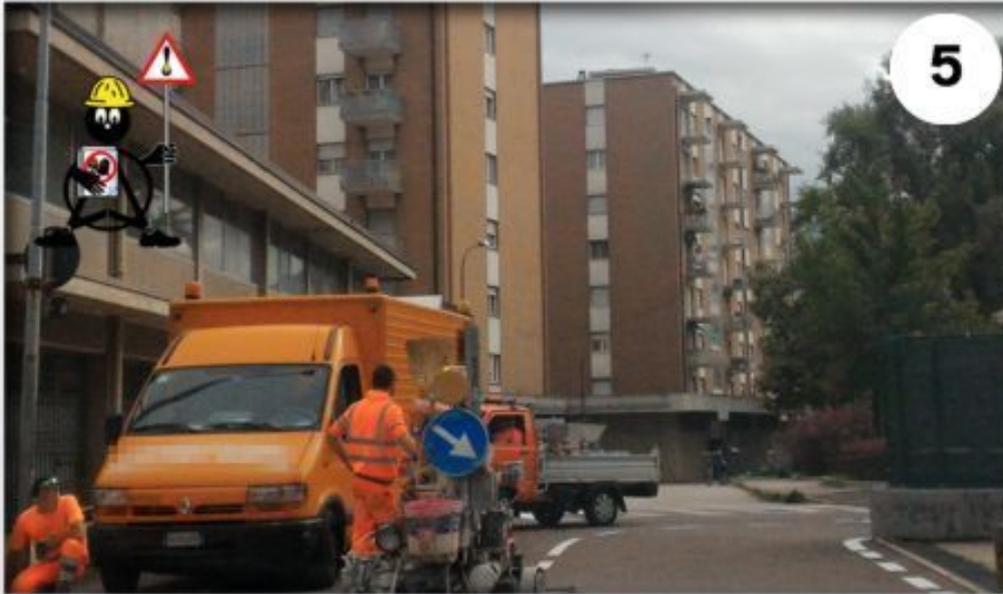
Ed allora le fotografie ci mostrano la "classica" attività di formazione di segnaletica orizzontale che viene effettuata su una strada urbana posta all'interno di popoloso quartiere. La caratteristica di questo tratto di strada è la presenza di una curva a 90° priva di visibilità, mentre la caratteristica della lavorazione è quella di essere eseguita senza l'utilizzo di alcun sistema di segnalazione dei lavori (cartellonistica, movieri o semafori, ecc. ecc.).

- il traffico si "autoregola" con rischi abbastanza elevati di incidente e/o investimento dei lavoratori;
- i mezzi sono posizionati a "scudo" dei lavoratori, ma in caso di tamponamento dello stesso (anche se a bassa velocità) è presente il rischio di investimento accidentale degli operatori a piedi da parte di un veicolo di supporto;
- di separazione tra zone di transito veicoli e zona lavori (i classici coni) nemmeno l'ombra.
