# Le immagini dell'insicurezza: spazi confinati questi sconosciuti

E le immagini dell'insicurezza di SICURELLO.no si riferiscono proprio a questo ambito ed in particolare a quello riguardante i lavori di rifacimento della **rete di sottoservizi all'interno di un centro urbano**.

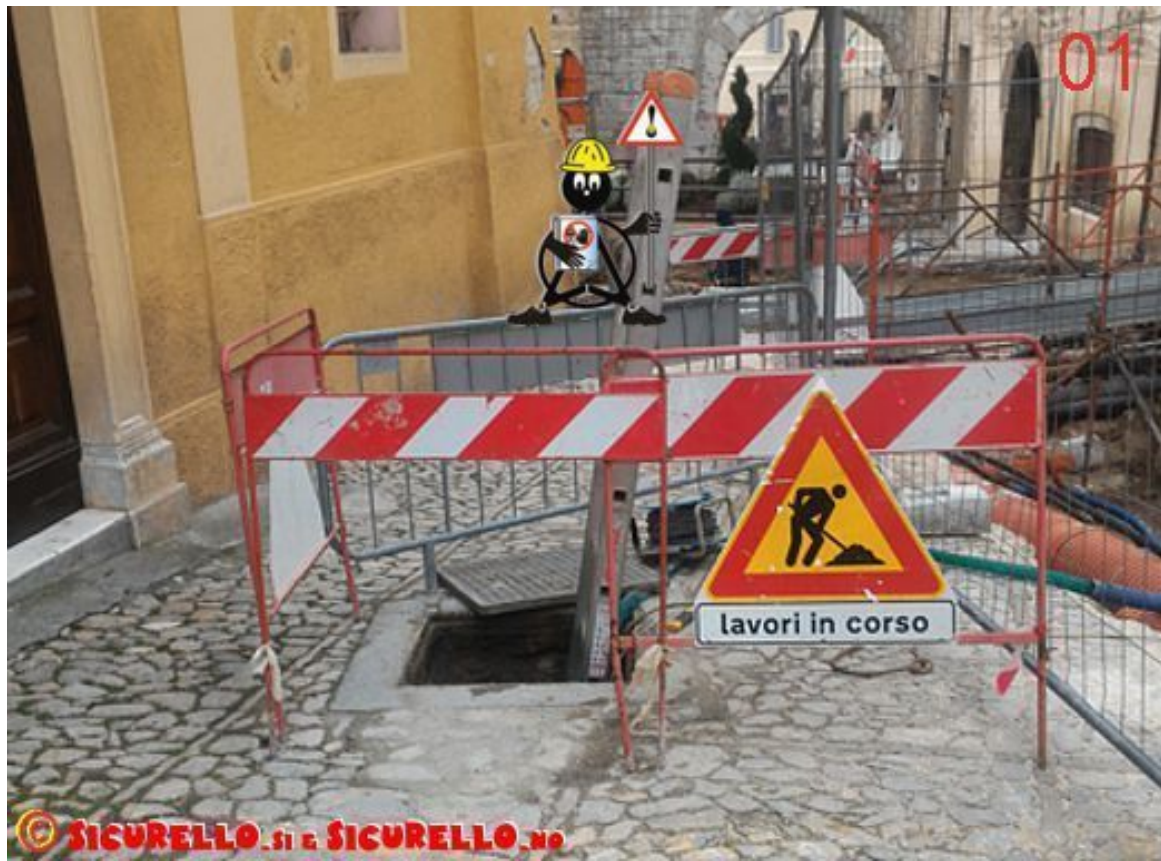
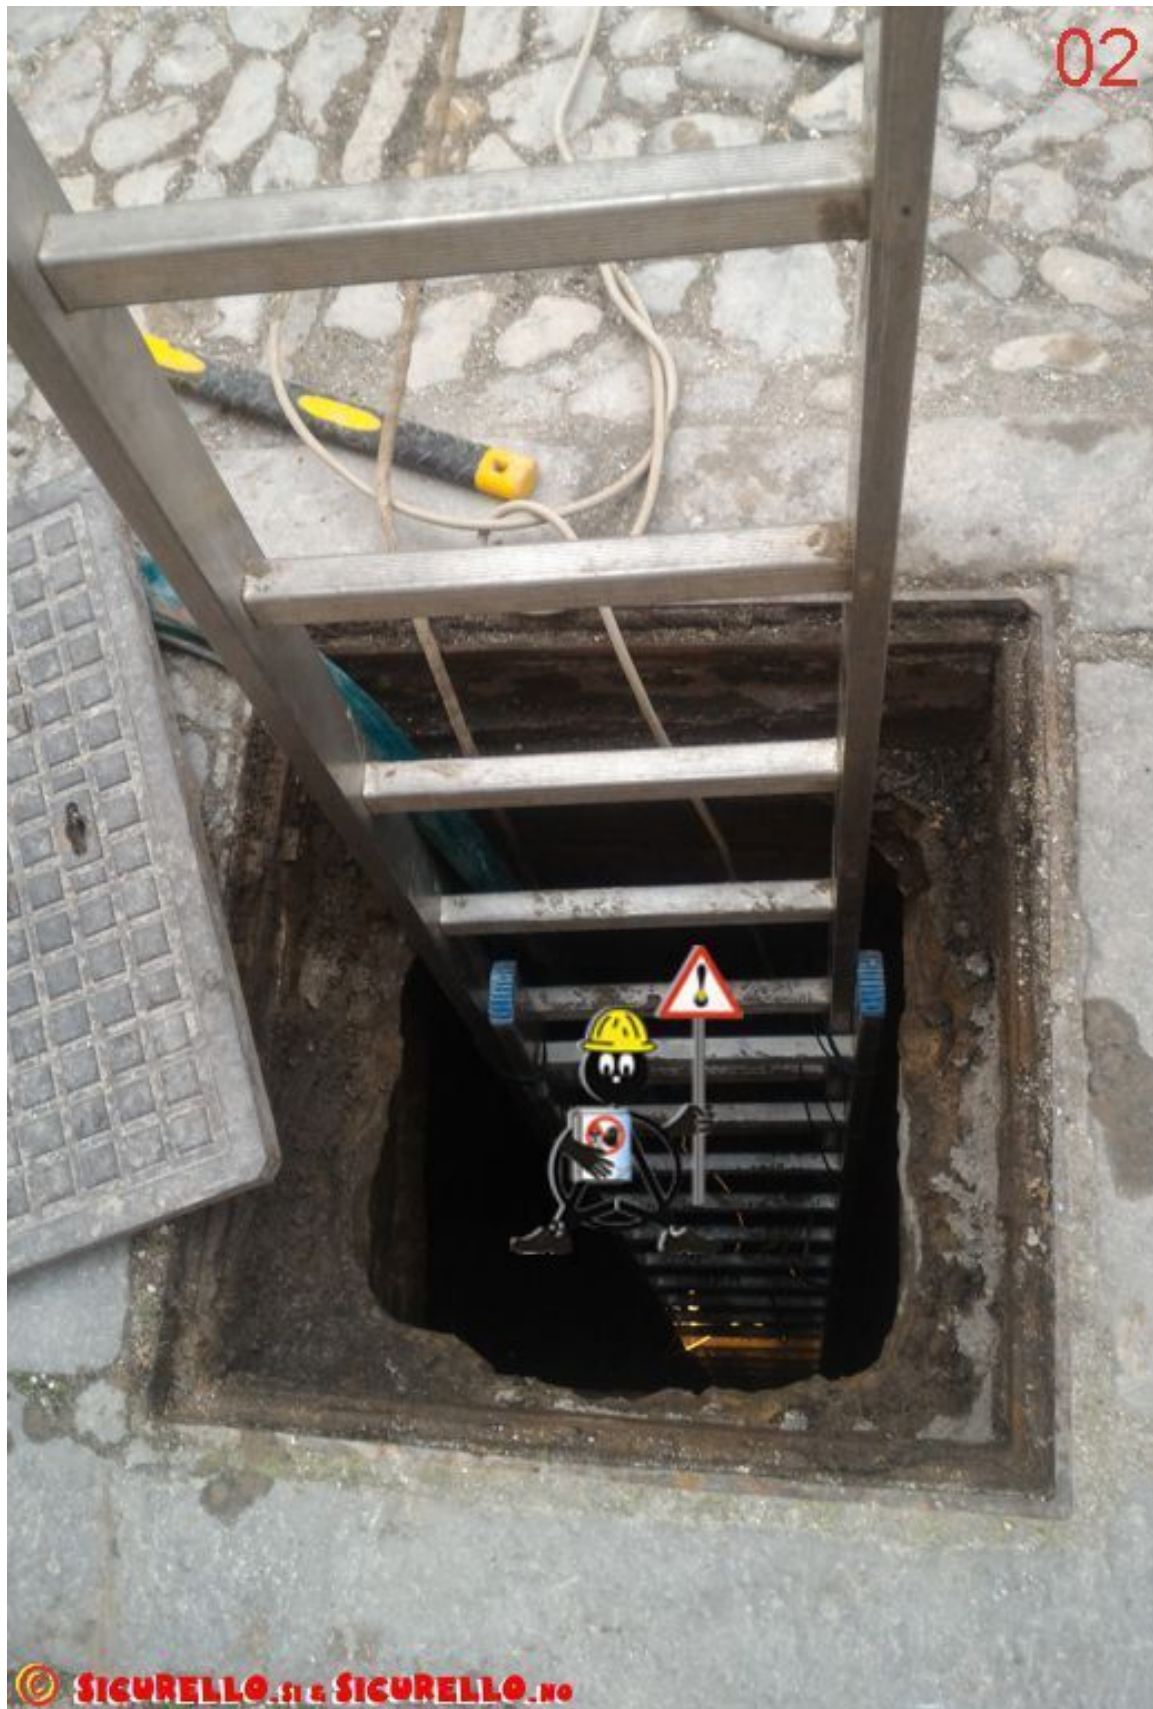
La scena che si presenta al fotografo è quella di un operaio che esce da un pozzetto, lavoratore solitario (i colleghi erano impegnati in altre attività) che operava nel pozzetto stesso.

L'idea è quella che il pozzetto sia di ridotte dimensioni e l'operaio stia effettuando attività non a rischio, ma invece avvicinandosi si scopre che non di un pozzetto si tratta, ma di una " vasca" con dimensioni e profondità certamente rilevanti e le cui caratteristiche possono rientrare a pieno titolo in quelle di " spazio confinato" in quanto:

- ha limitate aperture per ingresso e uscita,
- è abbastanza largo ed è configurato in modo che un addetto possa entrarvi con il corpo per effettuare il lavoro assegnato,
- non è progettato per la presenza continua di lavoratori,
- ha certamente una ventilazione naturale sfavorevole.

Di conseguenza l'aspettativa è quella di vedere applicate le normative di riferimento che prevedono la costante supervisione di un addetto, l'adozione di particolari procedure ed accorgimenti per la tutela del lavoratore all'interno del pozzo e per il suo recupero.

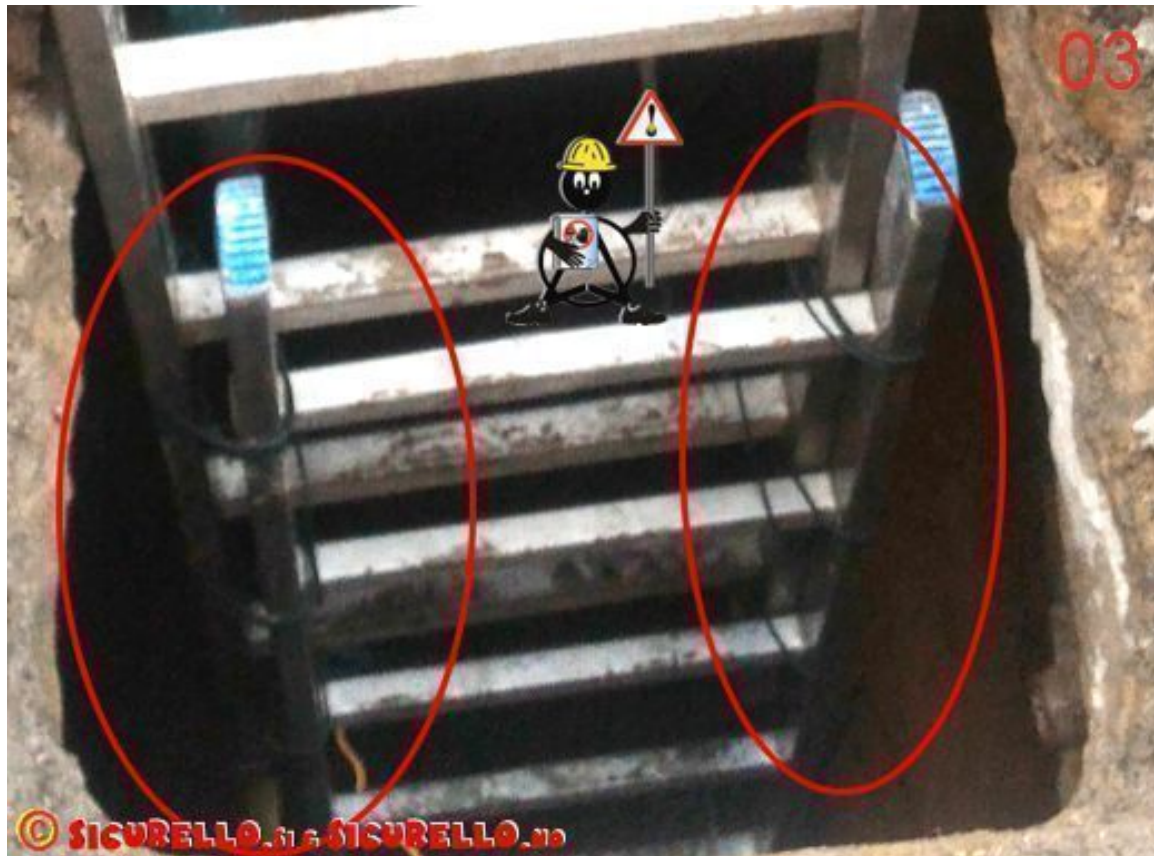
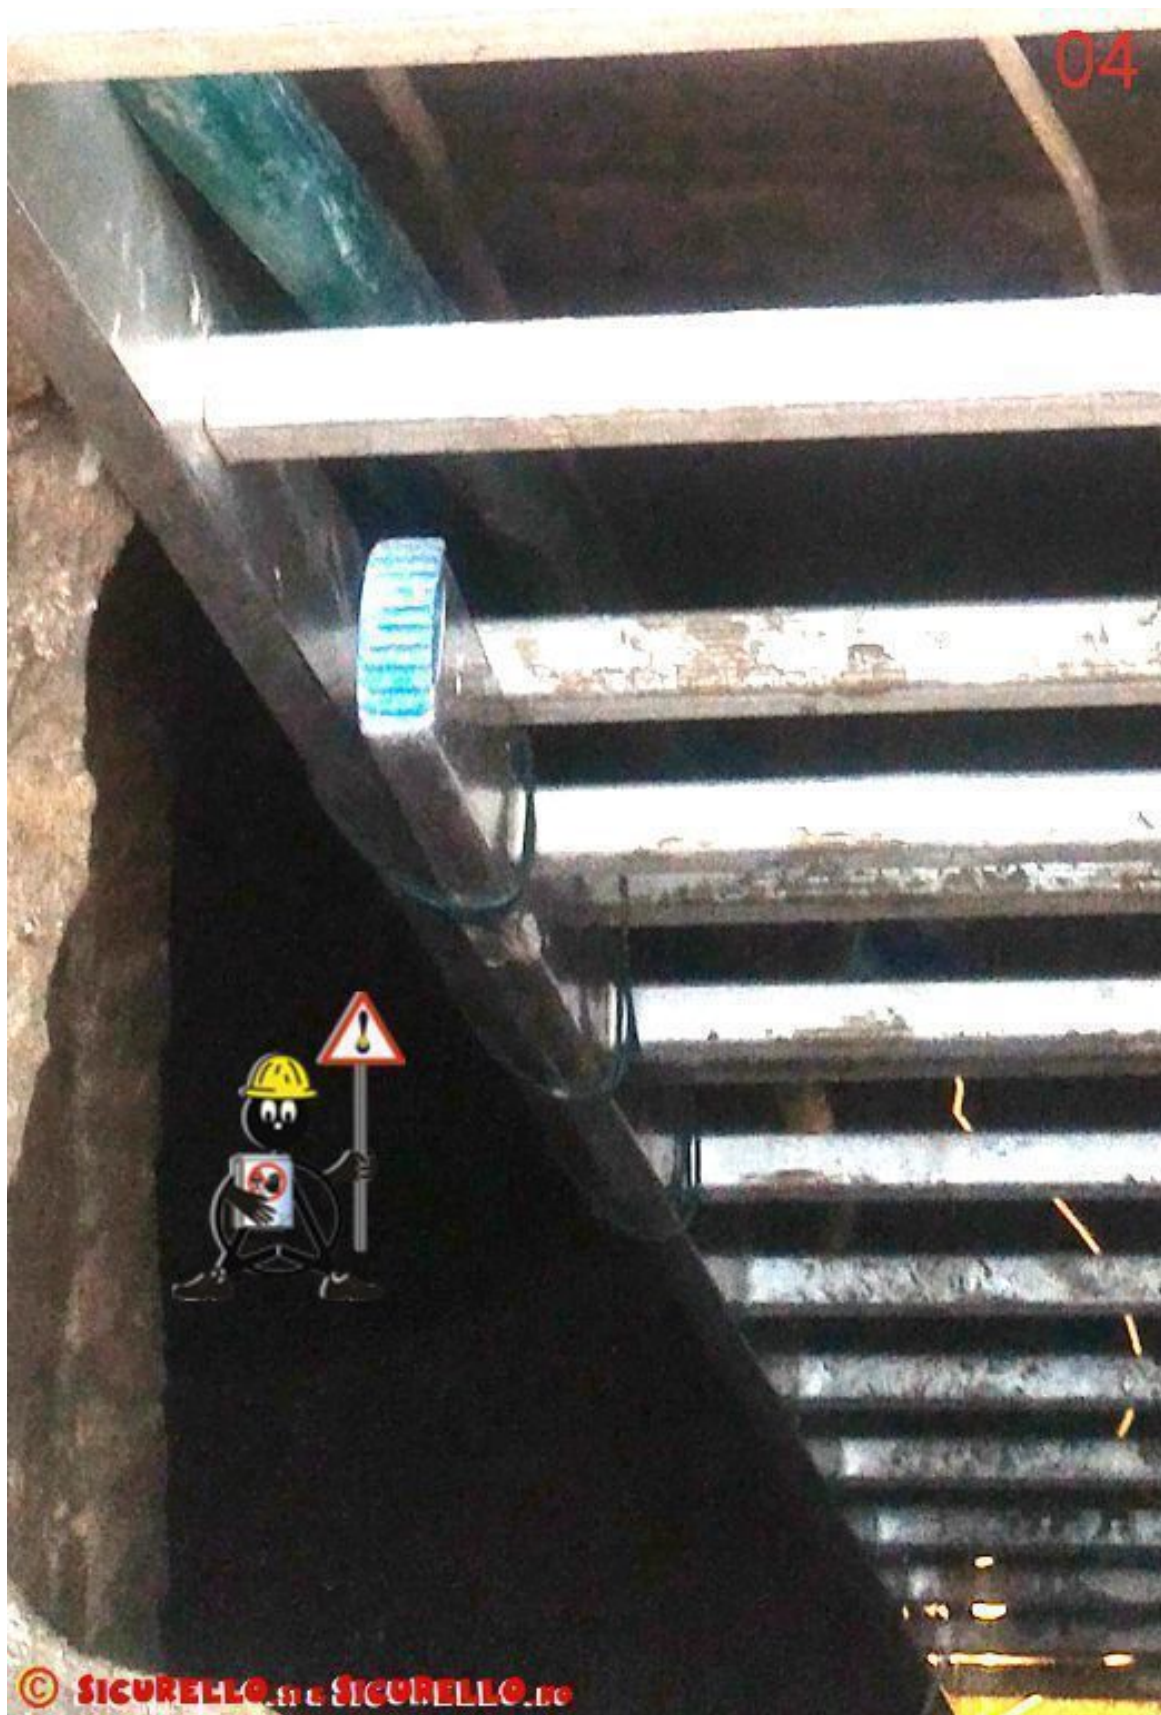
Invece l'unica cosa che si rileva è che nemmeno la scala di accesso risulta adeguata in quanto composta da due scale semplici legate tra loro con fil di ferro.
