# **Le immagini dell'insicurezza: sulla strada tutti i giorni**

*La sottostima del pericolo e il conseguente elevato rischio di investimento di molti operatori addetti alla posa di segnaletica stradale destinata alle attività lavorative che si svolgono in presenza di traffico veicolare.*

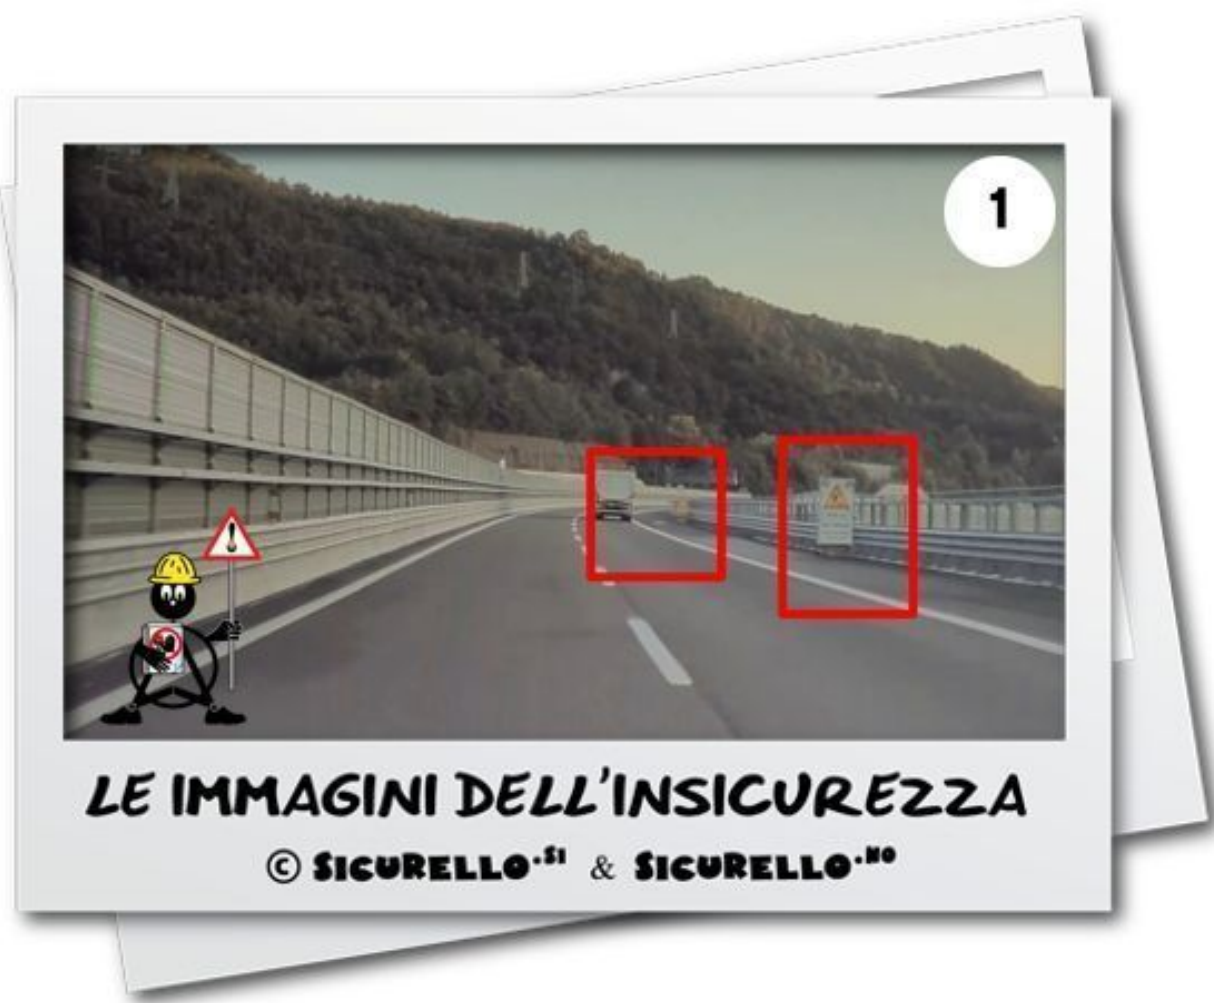
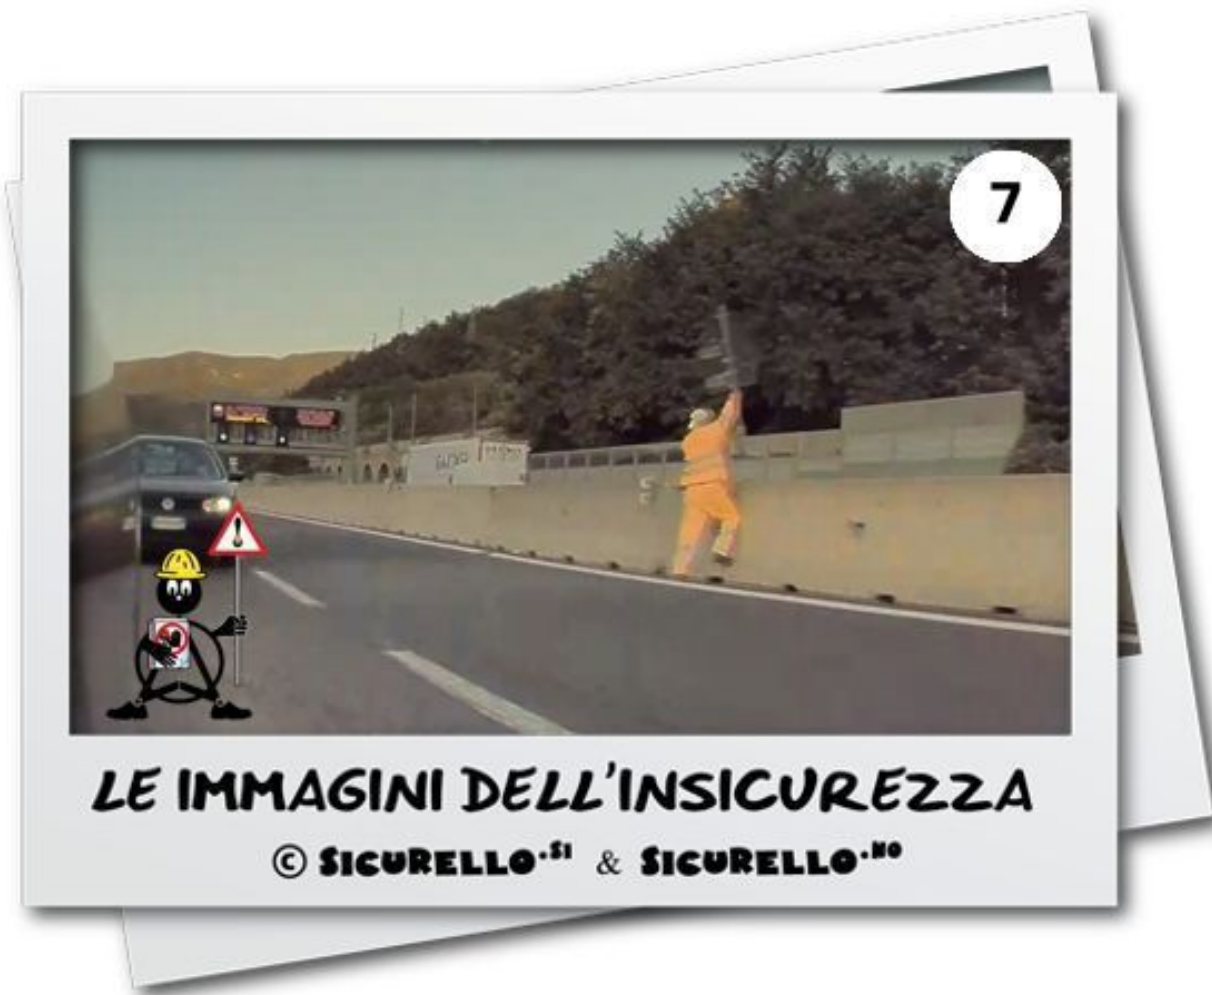
- Foto 01: Il cartello di preavviso di un cantiere a 250 mt.;
- Foto 02: L'inizio del cantiere in corsia di emergenza;
- Foto 03: Terminano i delineatori di chiusura della corsia di emergenza, nessuna indicazione relativa alla prosecuzione/fine del cantiere;
- Foto 04: In distanza (scusate la qualità del fotogramma) i mezzi si spostano a sinistra perché in banchina c'è un mezzo con il "freccione" (indicato dal riquadro rosso ed ingrandito a lato) che "invoglia" a spostarsi verso tale direzione;
- Foto 05: In maniera repentina (inizialmente chi sopraggiunge in distanza non ne capisce il motivo) i mezzi in transito si spostano dalla corsia di sinistra verso quelle di destra, con conseguenti frenate di chi sta sopraggiungendo;
- Foto 06 ? Foto 07: A sinistra è visibile il lavoratore addetto alla posa segnaletica;

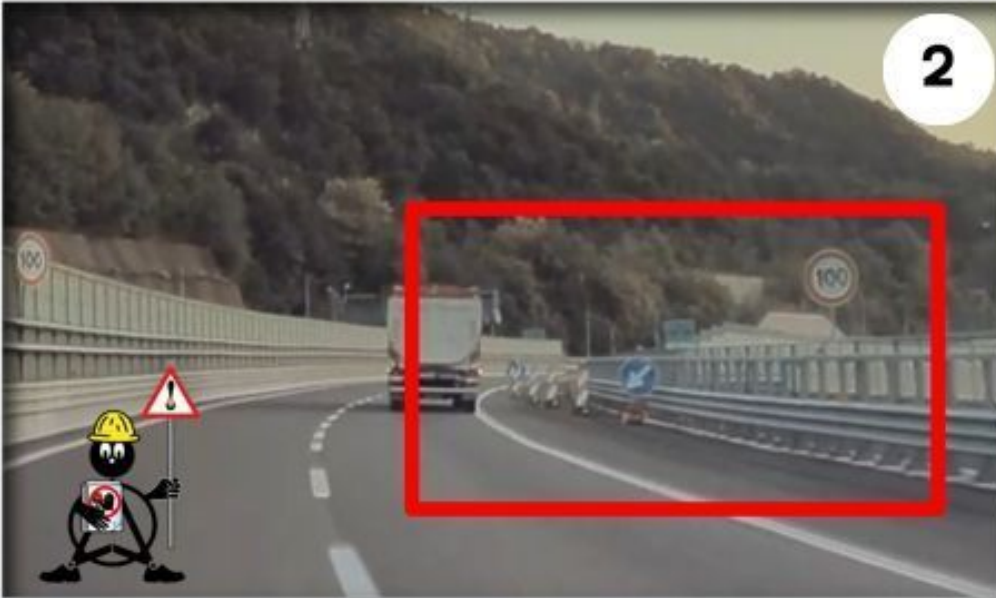
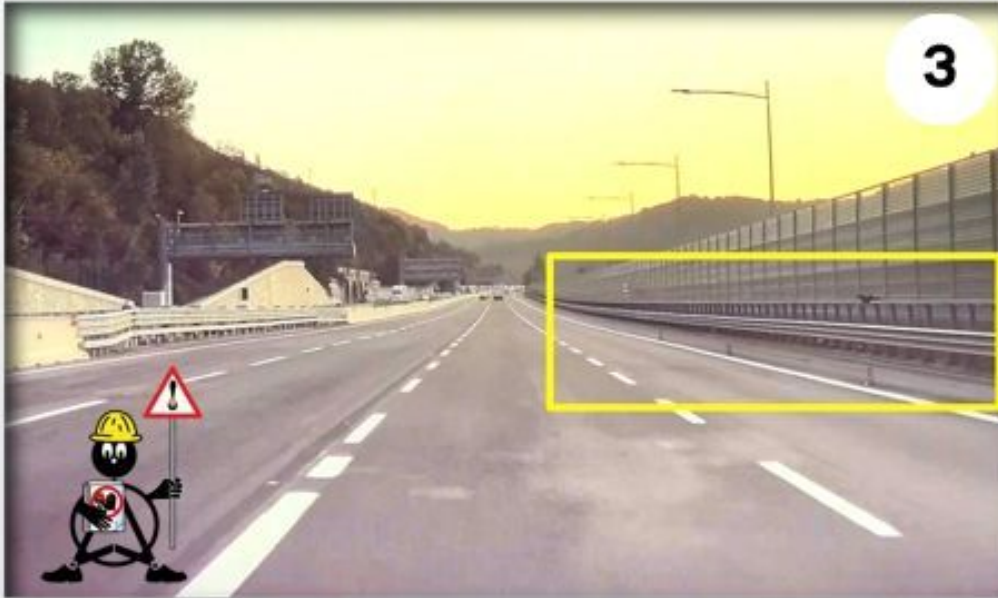
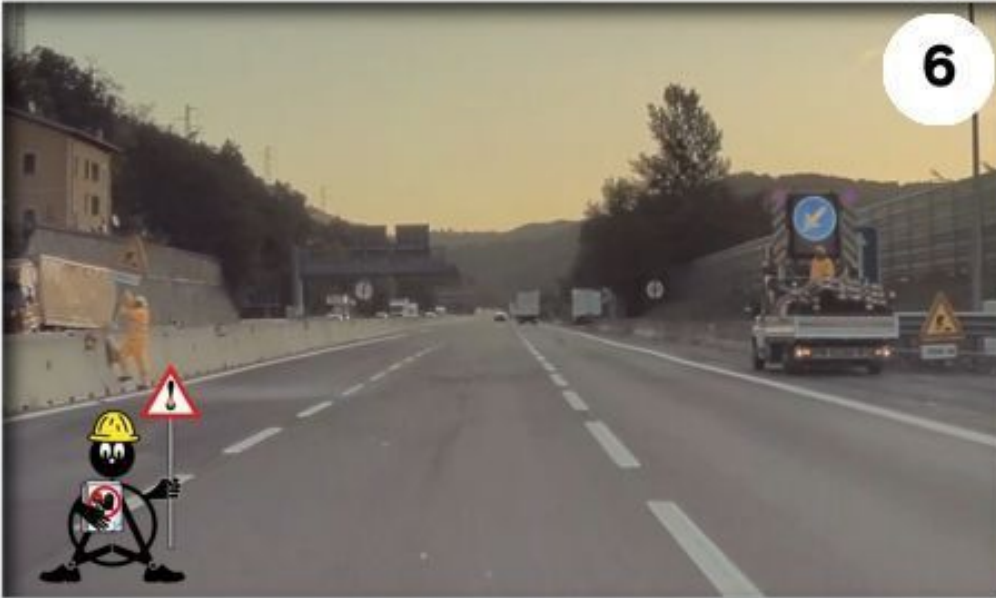
- un preavviso di cantiere che però è realizzato con un cartello fisso posato sulla corsia di emergenza e che probabilmente si riferisce ad un cantiere differente presente sulla corsia stessa e che termina dopo poche decine di metri
- indicativamente all'altezza dell'operaio in strada, un furgone posto in piazzola che però invitagli automobilisti a spostarsi verso sinistra, ovvero verso l'operaio che a ridosso della barriera spartitraffico sta posizionando il cartello di inizio lavori.

- non messaggio sui pannelli fissi (generalmente la scritta "operai in strada al km..." serve già ad impartire le prime informazioni);
- non un veicolo di servizio anticipato rispetto ai lavori;
- nessun sbandieramento.

Solo l'operaio sulla strada in balia del traffico, che in quel tratto ? trattandosi di un'intersezione - passa da due a quattro corsie, per poi restringersi a tre corsie di marcia, ovvero una situazione dove certamente l'attenzione degli autisti è concentrata sui cambi di corsia, piuttosto che su eventuali persone in strada (che non dovrebbero esserci e che non sono segnalate).

Partiamo dal presupposto che le normative vigenti prevedono che in caso di posa di segnaletica, l'attraversamento stradale (su strada a due o più corsie per ogni senso di marcia) deve essere **in ogni caso preavvisato da adeguata presegnalazione** (pannelli a messaggio variabile, ove possibile, veicoli di servizio attrezzati dotati di dispositivi supplementari a luce lampeggiante ed eventuali pannelli luminosi con segnali a messaggio variabile, sbandieramento o una combinazione di questi) e tutto ciò con un adeguato preavviso.

Ricordiamo che proprio il D.M. 22 gennaio 2019 ha introdotto il problema della posa segnaletica sullo spartitraffico centrale prevedendo che "nella fase di apposizione della segnaletica per la chiusura della corsia di sorpasso, il presegnalamento attraverso lo sbandieratore posizionato sulla destra almeno 200 metri prima dell'inizio della testata del cantiere in allestimento, deve avvenire evitando lo spostamento verso sinistra del traffico sopraggiungente".
