### Le immagini dell'insicurezza: #Viaggiando

*Caricando tronchi d'albero sulla strada: che segnaletica è necessaria per avvisare che ci sono lavori sulla strada?*

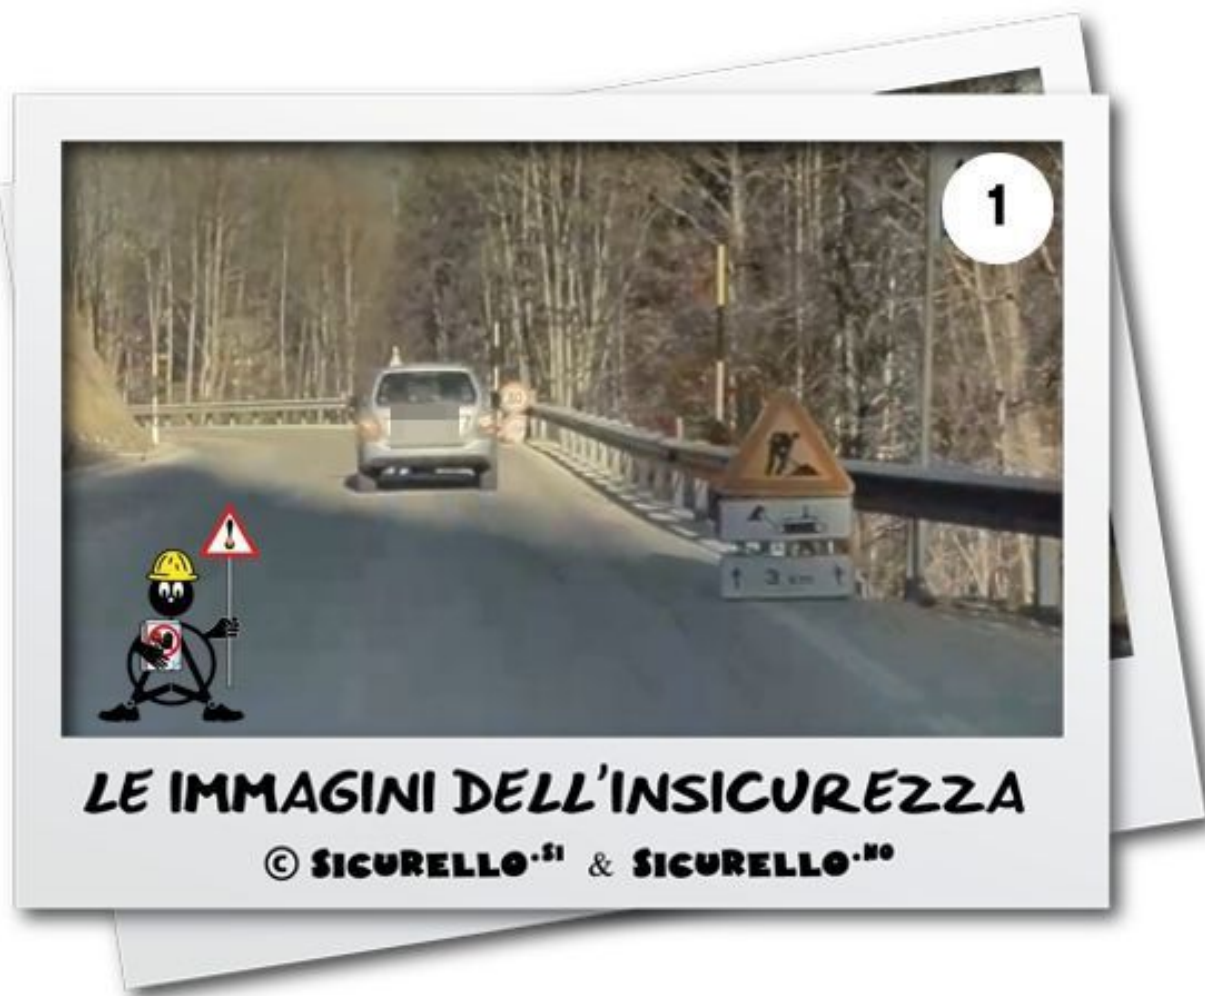
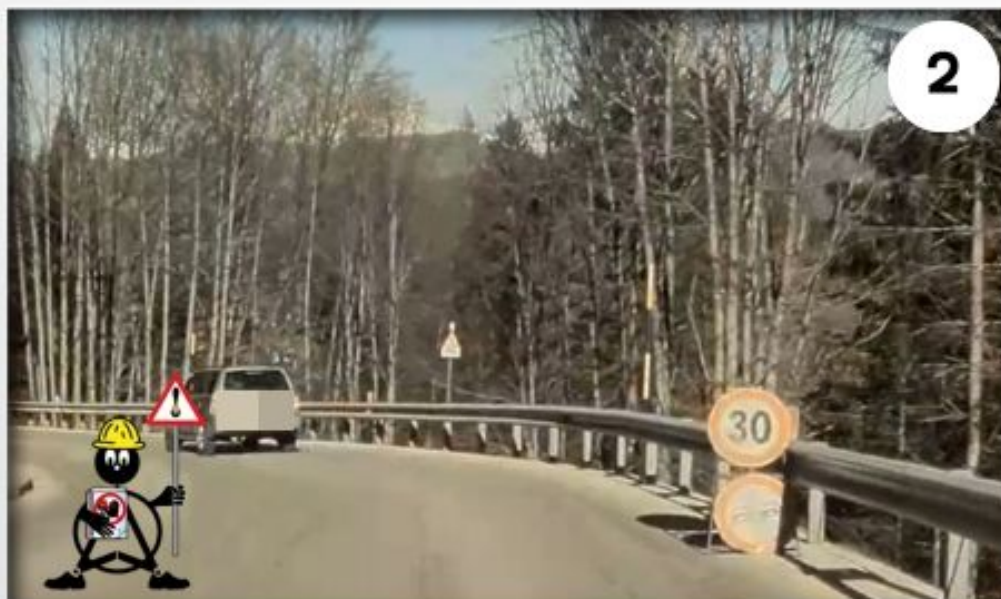
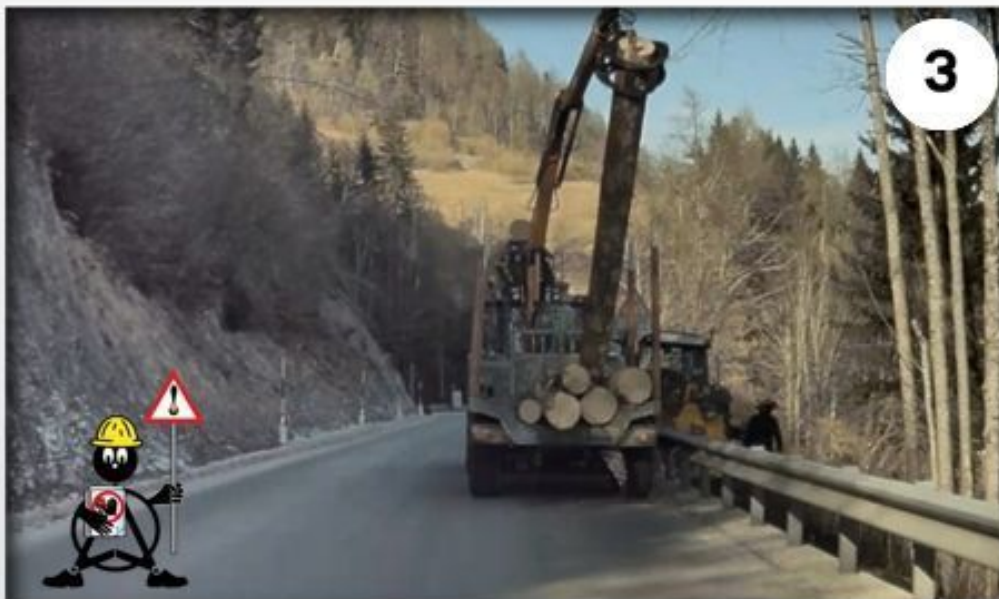
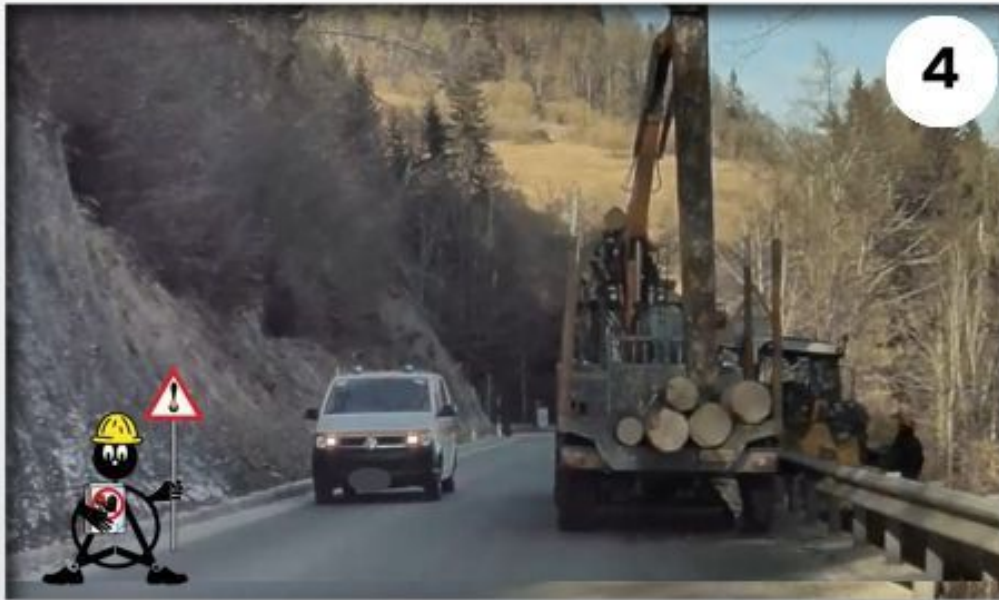
In breve alcuni cartelli, posti lungo una strada statale, segnalavano che per 3 km ci sarebbero stati mezzi d'opera sulla strada. Fin qui tutto bene, ma pochi metri dopo, in uscita da una curva la sorpresa: la corsia di marcia era occupata da un trattore con rimorchio ed era in corso l'attività di caricamento di tronchi d'albero.

Certamente la segnaletica non era sufficiente a preavvisarci della riduzione della carreggiata e della conseguente necessità di portarci sulla corsia opposta.

Naturalmente di semafori nemmeno l'ombra (*forse sarebbero stati eccessivi* per un lavoro di breve durata), ma nemmeno l'ombra di movieri e nemmeno quella di segnali di strettoia, senso unico alternato a vista, nonché delle necessarie (ed obbligatorie indicazioni di cambio di corsia con le regolari frecce, coni e barriera di testata correttamente posizionati).

E mentre ci si avvicinava al rimorchio ecco che l'operatore a bordo del mezzo, *brandeggiava* un tronco che oscillava pericolosamente. Dopo aver lasciato passare il traffico nel senso opposto (per fortuna scarso) siamo passati con lo sguardo puntato sul tronco che veniva manovrato a ridosso della corsia. Certamente l'operatore è stato formato, è esperto, è bravo, è capace, ecc. ecc., ma le regole son ben altre e la sicurezza, quella vera, un'altra cosa.
