Storie di infortunio: infortunarsi al cimitero

Un dipendente di un'impresa funebre precipita all'interno del loculo a causa di un cedimento improvviso della pavimentazione di copertura: come è avvenuto l'incidente, le cause, i risultati delle inchieste e le indicazioni per la prevenzione.

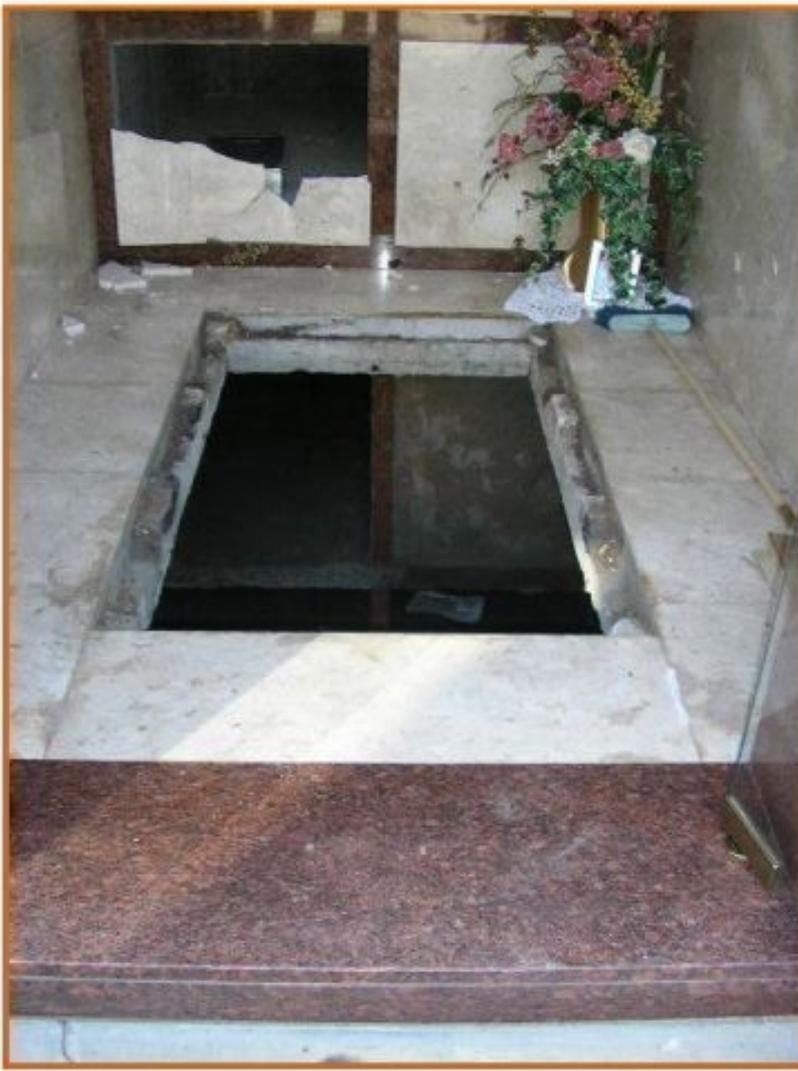
Luogo di accadimento dell'infortunio

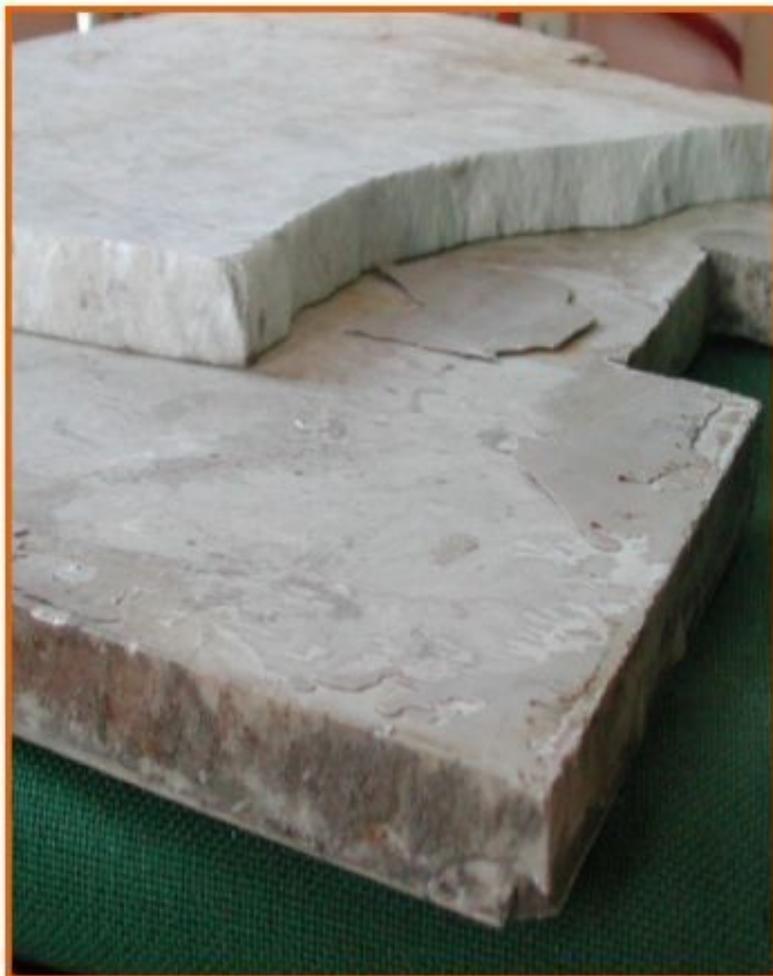
I proprietari dell'edicola, hanno dichiarato che la struttura, sin dall'epoca della sua realizzazione, non ha subito modifiche o interventi di manutenzione e che al suo interno sono state tumulate sette salme: sei nei loculi esterni ed una nei loculi sotterranei, coperti da lastre in travertino e marmo aventi uno spessore di 2 cm ognuna. La causa determinante dell'infortunio è

da attribuire alla scarsa resistenza al carico delle lastre di copertura della botola (accoppiate e incollate a formare un'unica lastra di 4 cm di spessore) che hanno ceduto sotto il peso dell'infortunato.

Lastre di travertino e marmo sovrapposte, utilizzate per la copertura della botola dell'edicola funeraria

L'infortunio ha messo in luce la necessità di coinvolgere i Sindaci dei comuni (in veste di autorità sanitarie locali) affinché strutture simili a quella dell'infortunio siano sottoposte a verifiche tecniche.

Inoltre, per la tutela della salute dei cittadini, sarebbe utile una valutazione straordinaria dell'effettiva resistenza ai carichi massimi ipotizzabili delle coperture dei loculi, eventualmente richiedendo ai progettisti una certificazione della resistenza al carico, da esporre all'ingresso delle edicole funerarie

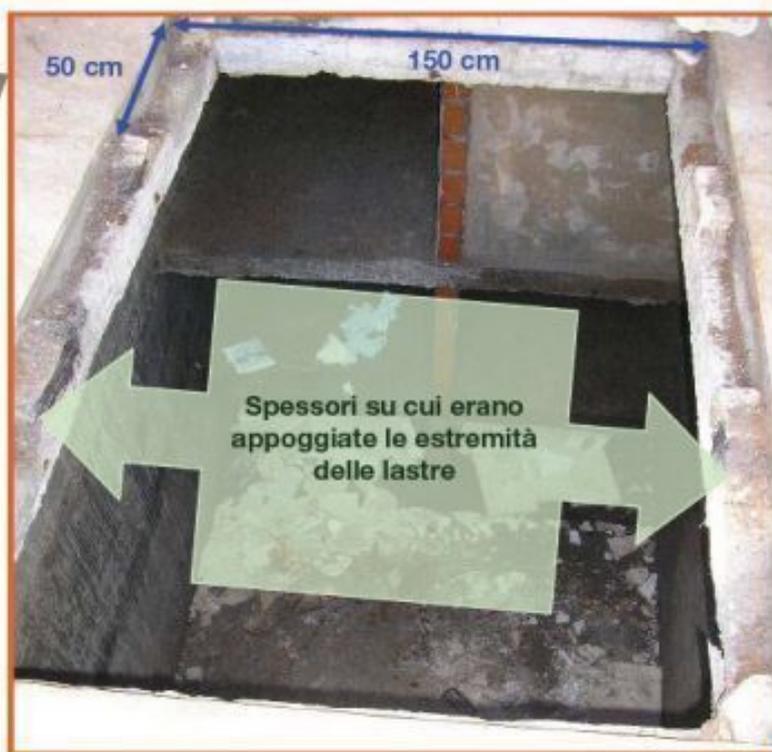
Nel caso in esame le tre lastre rettangolari di copertura della botola, costituite a loro volta da due lastre in travertino e marmo, sono state sottoposte a un eccessivo carico a flessione in quanto poggiavano unicamente sulle due estremità, i cui spigoli erano appoggiati su uno "spessore" o "rialzo" (vedi schema seguente).

Dimensioni di una lastra di copertura: 150 x 50 cm

Va inoltre tenuto in considerazione l'invecchiamento e il conseguente indebolimento della struttura cristallina del materiale costituente le lastre di copertura della botola.
