Storie di infortunio: sotto lo stesso tetto

La storia di un grave infortunio avvenuto ad alcuni lavoratori mentre stavano operando su una piattaforma aerea a soffitto: come è avvenuto l'incidente, le cause, i risultati delle inchieste e le indicazioni per la prevenzione.

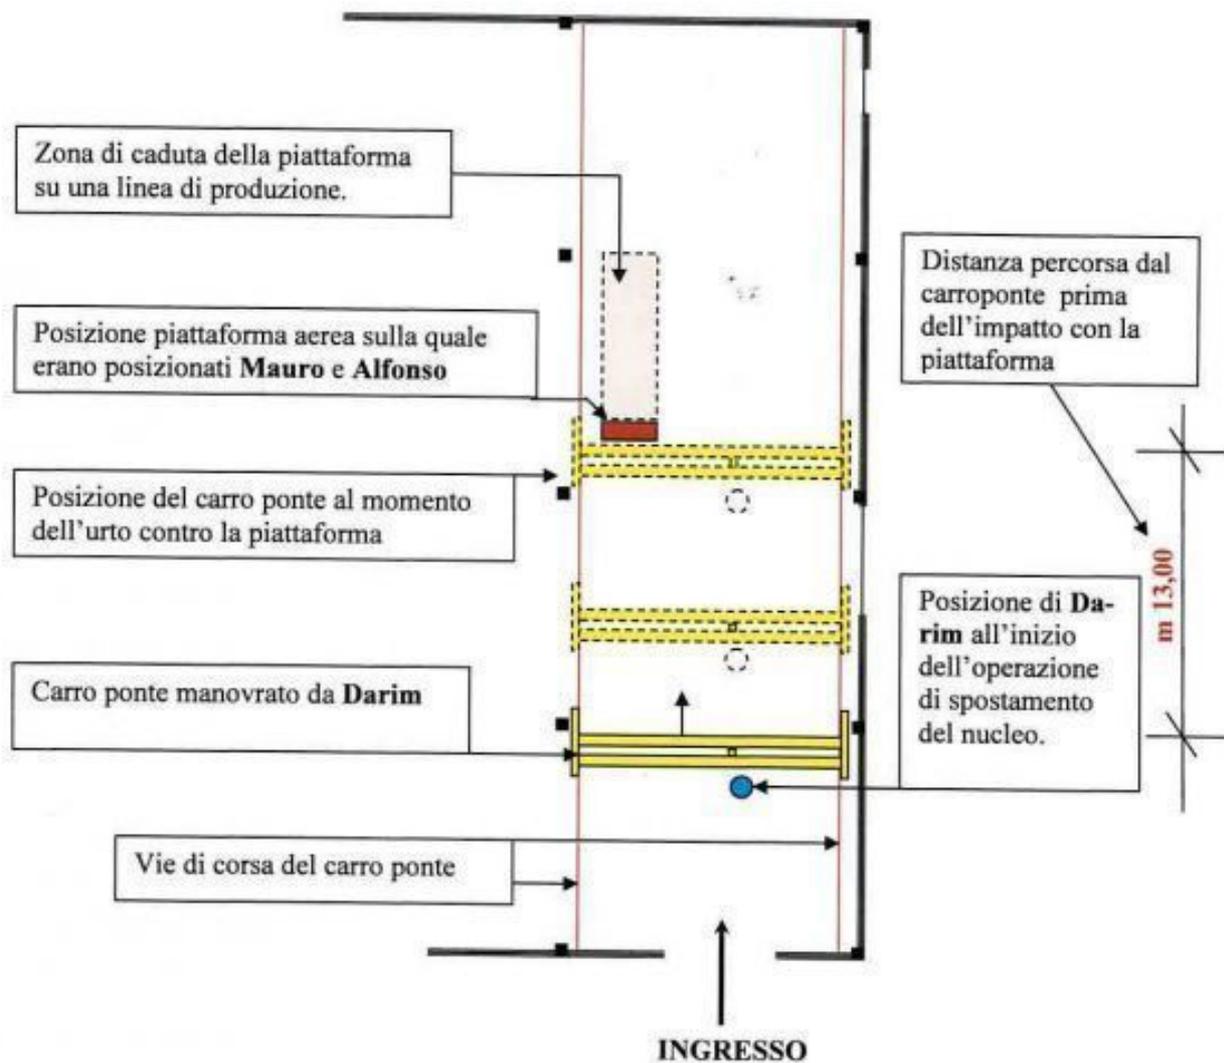
STRALCIO PLANIMETRIA CAPANNONE

Nel frattempo, Darim, magazziniere dell'azienda appaltante, stava manovrando il carroponete per spostare i tre nuclei di trasformatori elettrici dall'ingresso carrabile del capannone all'area opposta, a ridosso del muro perimetrale del capannone, per una distanza di circa 40 metri. Il carroponete era manovrato da Darim tramite una pulsantiera con cavo lungo circa 5 metri.

La piattaforma aerea delle dimensioni di ingombro di 0,81 x 2,42 metri è stata ritrovata riversa sul fianco. Le ruote posteriori non erano motodirettrici come quelle anteriori ed erano frenate da due ganasce idrauliche che ne impedivano lo spostamento.

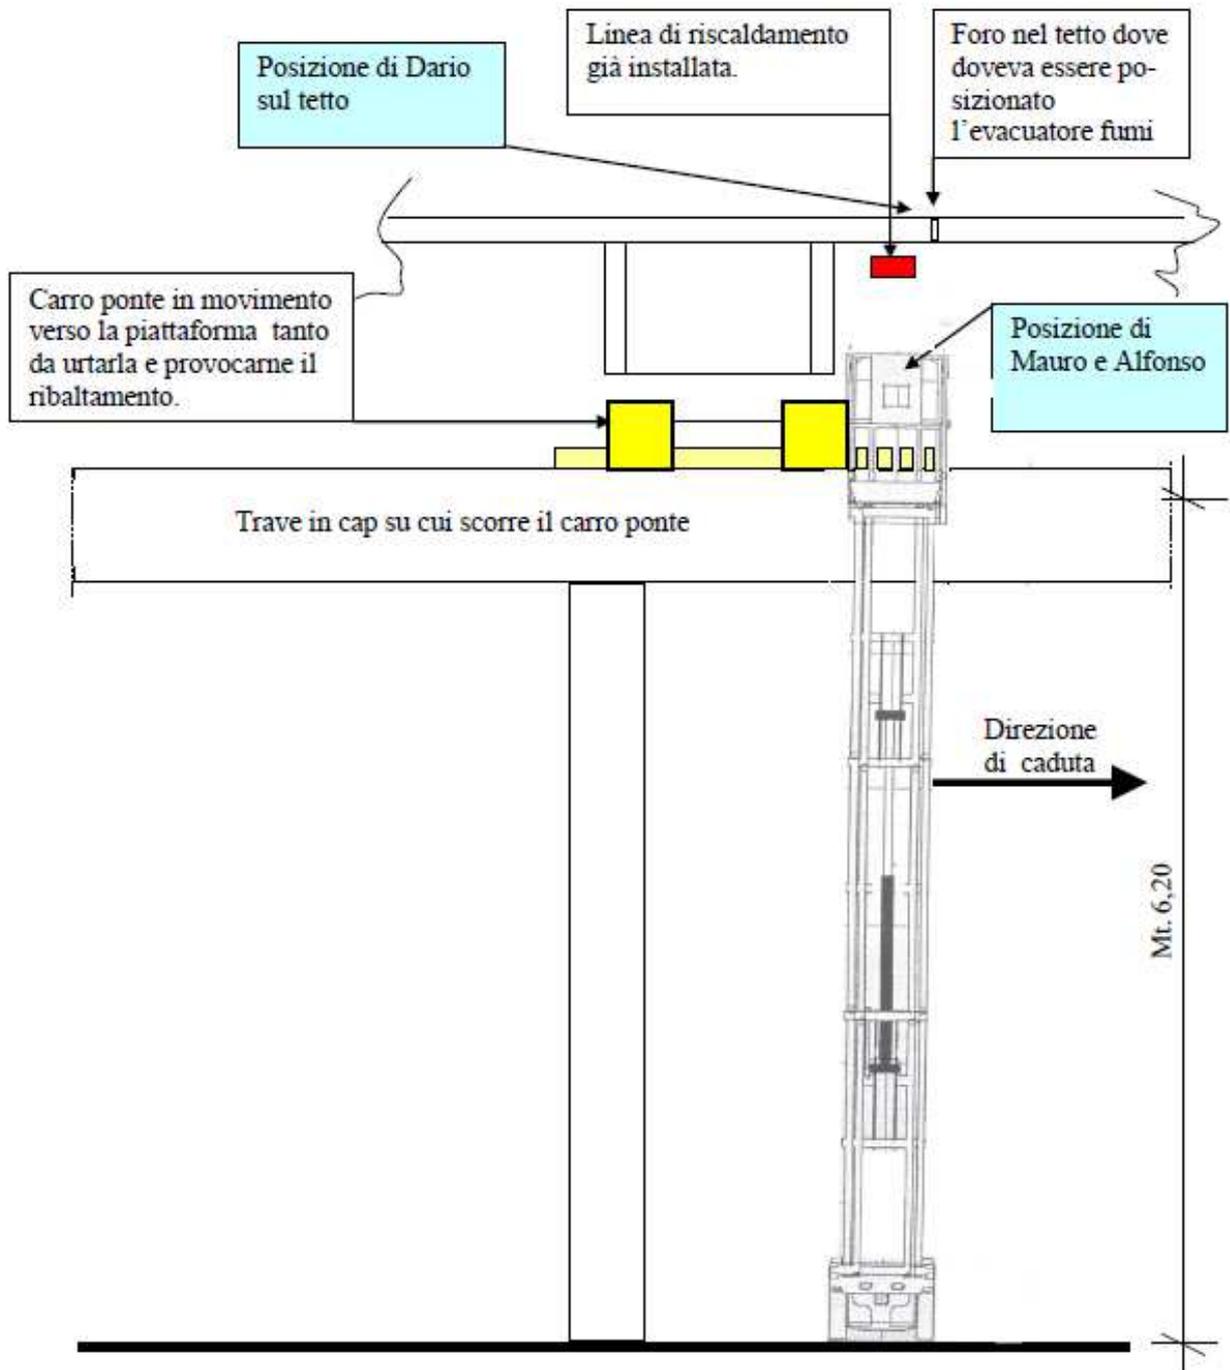
PROSPETTO/SEZIONE AL MOMENTO DELL'INCIDENTE

Mauro e Alfonso, impegnati nel posizionamento dell'evacuatore a ridosso della capriata, non potevano vedere gli spostamenti del carroponete.

Darim, intento a controllare i movimenti del carico, non ha valutato l'ingombro del carroponete.

Dopo una corsa di una decina di metri, il carroponete ha urtato la piattaforma facendola precipitare a terra. Mauro, sbalzato fuori della piattaforma, è morto cadendo su una linea di produzione in quel momento non attiva; Alfonso, rimasto incastrato nel parapetto della piattaforma, ha riportato delle lesioni con una prognosi di 34 giorni.

In particolare la realizzazione dell'impianto di riscaldamento a soffitto con la piattaforma aerea da parte della ditta appaltatrice e lo spostamento di un nucleo di un trasformatore elettrico da parte della ditta appaltante nella stessa campata del capannone, dovevano essere effettuate mediante:

- un differimento temporale delle lavorazioni (quella più auspicabile);

- una segnalazione a terra da parte di altro lavoratore che indicasse all'addetto al carroponete il limite massimo di spostamento in modo da eliminare la collisione con la piattaforma.

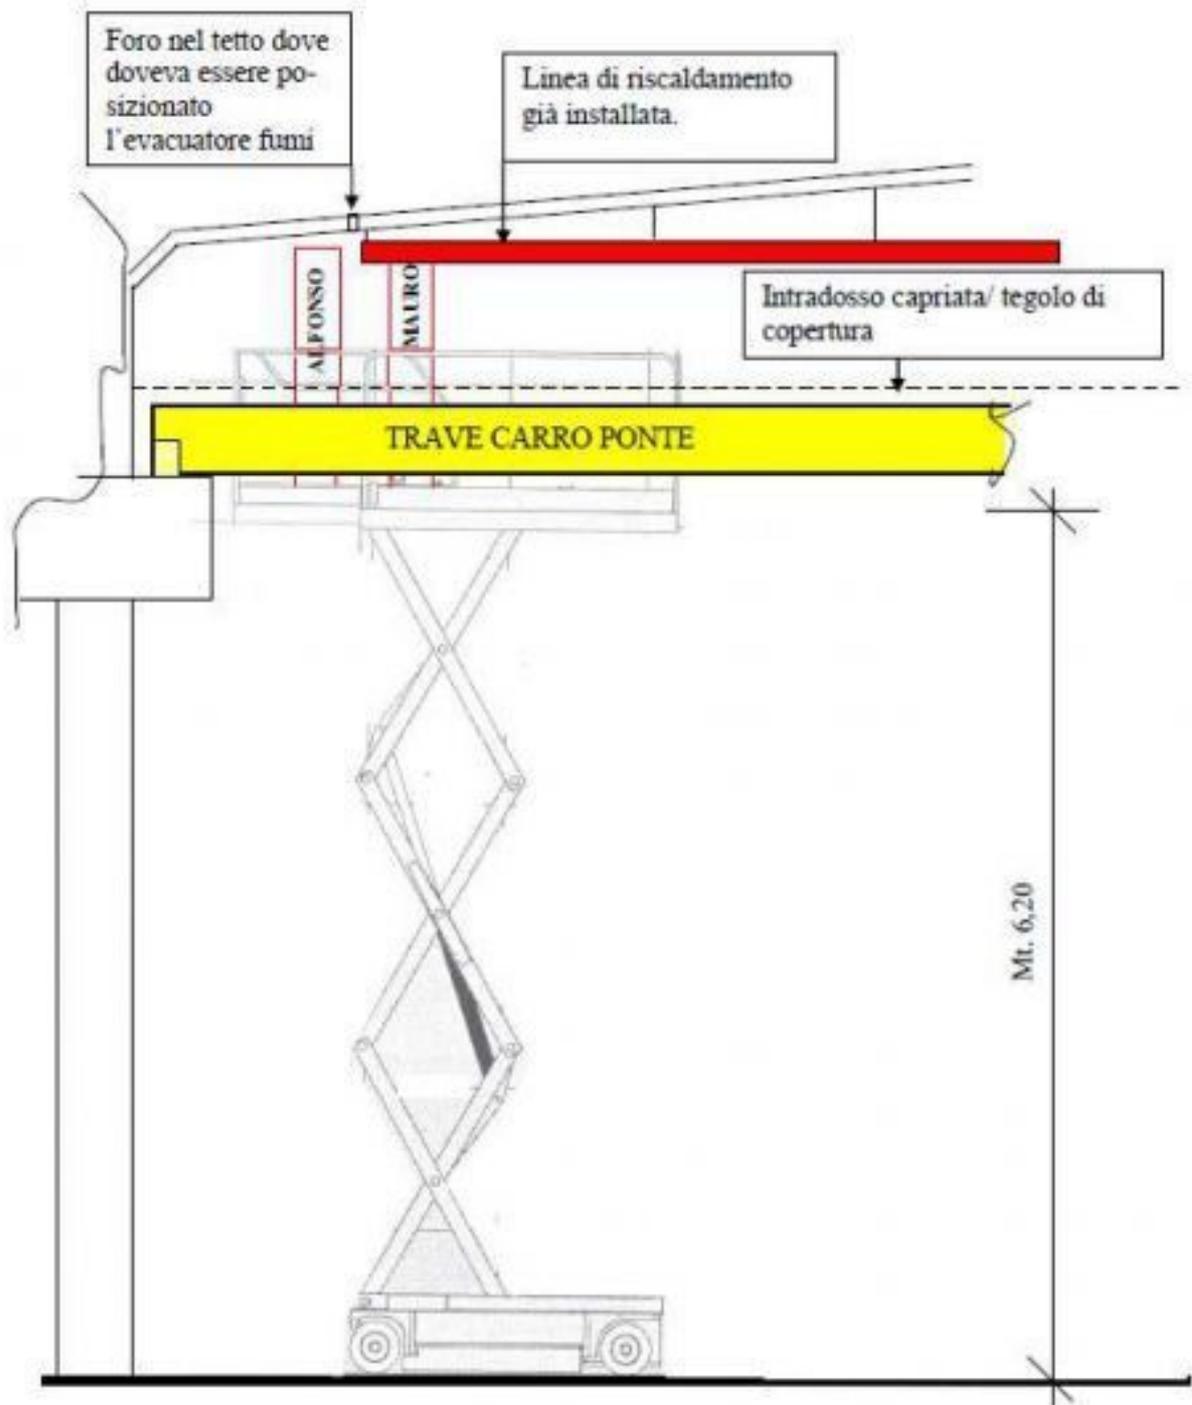
PROSPETTO/SEZIONE VERSO L'INTERNO DEL CAPANNONE

Per svolgere queste attività, Mauro e Alfonso utilizzavano una piattaforma aerea mobile che consentiva il trasporto dei materiali e il montaggio degli impianti sotto il tetto del capannone, a un'altezza di circa 6 metri.

Quella mattina dopo aver posizionato la piattaforma, Mauro e Alfonso avevano caricato l'attrezzatura minuta, un tubo in acciaio, il gruppo valvola e la carotatrice ed erano saliti fino alla zona dove avevano installato la termo-striscia, a circa 6 metri di altezza.
