Anno 14 - numero 2909 di venerdì 27 luglio 2012

Le immagini dell'insicurezza

Manutenzione ordinaria, speriamo di no!!! Incentiviamo la rottamazione.

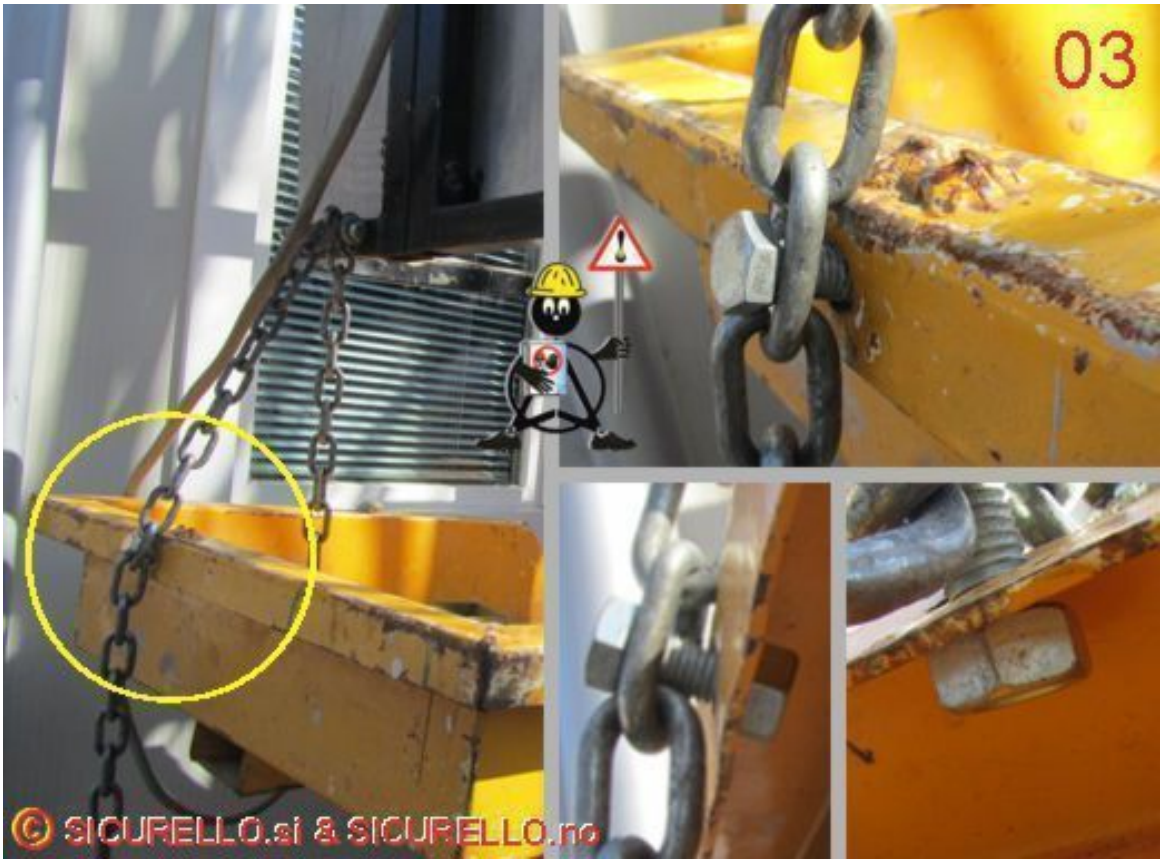
In particolare i principali punti di non conformità risultano essere:
- Foto 02 e 03: la catena di sicurezza è stata sostituita con una normale catena acquistabile in ferramenta e pertanto non idonea all'utilizzo;

- Foto 02 e 03: i ganci di tenuta della catena, che in origine erano saldati sulla struttura della *navicella,* si sono deteriorati e perciò sono stati sostituiti con dei bulloni.

In particolare l'aggancio inferiore è realizzato collocando un semplice bullone posizionato in un foro realizzato nella lamiera.

Da notare pure che il dado risulta solo parzialmente avvitato ed il sistema è privo di ogni elemento di sicurezza antisfilamento (controdadi, coppiglie o quant'altro);

- Foto 04: il sistema di tenuta a scorrimento del parapetto risulta privo di alcuni dei suoi elementi costruttivi ed in un caso si è provveduto a bloccare il tutto con del normale filo di ferro;

- Foto 05: la consolle dei comandi è notevolmente danneggiata e rimaneggiata, a prima vista si vedono numerose riparazioni e modifiche effettuate in modo approssimativo.

A tutto ciò si aggiunge la "classica" fascetta posizionata a bloccare sul "sempre aperto" il sistema di scorrimento dell'elemento di chiusura del parapetto nel punto di accesso al piano di lavoro (foto 01).

Destinazione? Centro di Rottamazione !!!
