Incidenti sul lavoro: così, non poteva non succedere!

La perdita del controllo di un carrello a mano per uso improprio su una rampa causa un incidente. Come si sarebbe potuto evitare?

Così, non poteva non succedere!

Tipo di Infortunio: Investimento da mezzo di trasporto a mano

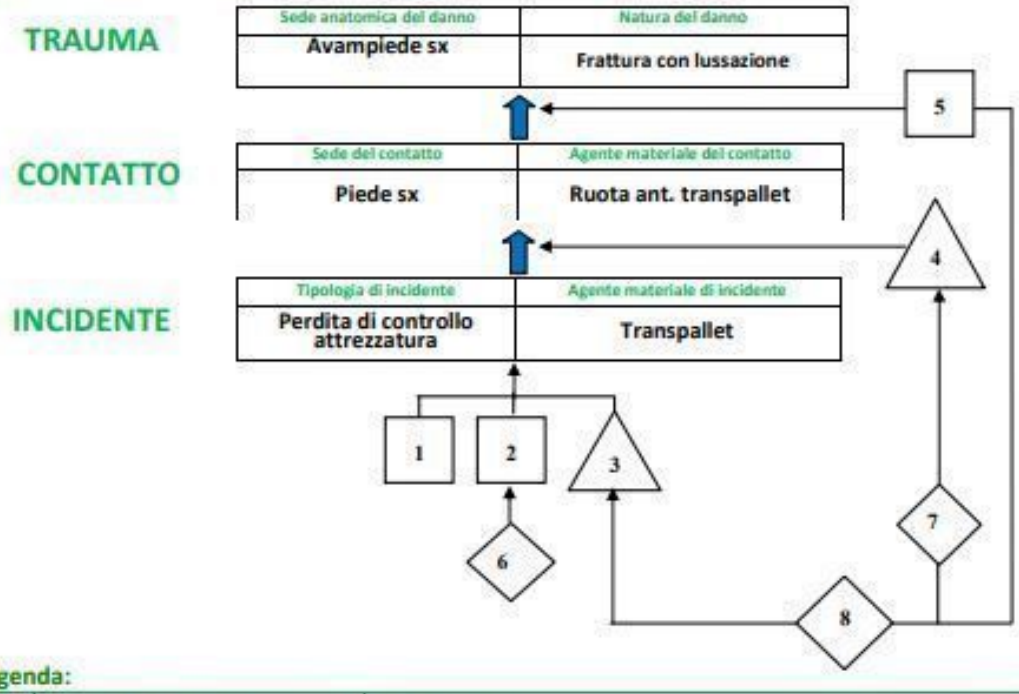
Rappresentazione Grafica dell'Infortunio

stesso. Dovevano scaricare 15 sacchi di farine (50 Kg. cad.) per un panificio; dato che l'attrezzatura prevista (un carrellino dotato di freni a tamburo, adatta all'uso in luoghi con forte pendenza) di proprietà del mulino e di norma lasciata presso il panificio, aveva le ruote bucate (a causa di uso improprio da parte di terzi autorizzati dal panificio), i due lavoratori decidevano di utilizzare il transpallet di proprietà del padroncino e disponibile sulla motrice; durante la discesa del transpallet, caricato con 15 sacchi dal peso complessivo di 750 kg, la ruota anteriore del transpallet schiacciava (salendovi) il piede del facchino.

Tra la ruota del transpallet ed il pavimento della rampa in discesa.

- frattura con lussazione avampiede sx
- 67 giorni complessivi di infortunio

- Ambiente con rampa di accesso a forte pendenza;
- unica attrezzatura funzionante disponibile (transpallet) inidonea per l'uso (Nota: le indicazioni del costruttore sono di "non utilizzare il carrello in pendenza". Si ricorda che in piano la forza per muovere un carico su ruote è dovuta essenzialmente all'inerzia nella fase di avvio del movimento e all'attrito sul piano di scorrimento, mentre in salita o discesa si aggiunge la componente della forza peso che dipende dall'inclinazione del piano; nel caso in oggetto, si calcola che la forza peso da contrastare in discesa fosse circa di 293 Kg.)
- uso improprio dell'attrezzatura (padroncino).

- Posizionamento pericoloso del facchino (davanti al transpallet);
- omessa fornitura D.P.I. (calzature antinfortunistiche).

- Mancanza di procedura di verifica manutenzione carrellino (divieto d'uso da parte di terzi) e relativa assenza di manutenzione;
- omessa formazione uso transpallet;
- insufficiente Valutazione dei Rischi che non ha individuato le attività del facchino effettuate al di fuori dello stabilimento di produzione (e dei rischi specifici della mansione ? uso D.P.I.).

- Assicurare ai lavoratori attrezzature idonee allo scopo ed evitare usi impropri di altre attrezzature che presentano rischi aggiuntivi;
- monitorare la conservazione delle attrezzature date in dotazione a terzi per assicurarne la sicurezza d'uso da parte dei propri dipendenti;
- eseguire un'adeguata formazione anche sull' uso dei transpallet e fornire manuale d'uso;
- fornire idonei D.P.I. ai lavoratori al fine di governare anche i rischi residui derivanti da operazioni occasionali;
- chiarire ai lavoratori che non devono svolgere di propria iniziativa attività non di competenza come individuare modalità alternative di effettuare il lavoro rispetto alle indicazioni aziendali ed assicurare, nei momenti formativi o con istruzioni operative, che eventuali interruzioni dell'attività lavorativa derivanti dall'impossibilità di eseguirle in sicurezza non siano sanzionate.
