Incidenti sul lavoro: così, non poteva non succedere!

La perdita del controllo di un carrello a mano per uso improprio su una rampa causa un incidente. Come si sarebbe potuto evitare?

Così, non poteva non succedere!

Lavorazione: Azienda alimentare / Molino di farine

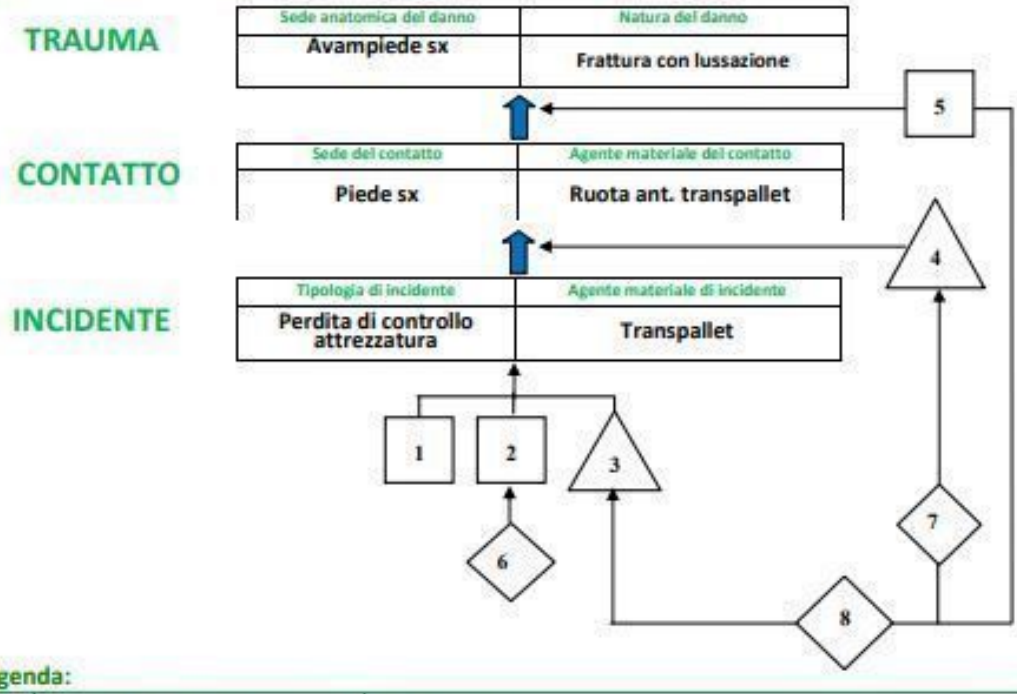
Rappresentazione Grafica dell'Infortunio

- Ambiente con rampa di accesso a forte pendenza;
- unica attrezzatura funzionante disponibile (transpallet) inidonea per l'uso (Nota: le indicazioni del costruttore sono di "non utilizzare il carrello in pendenza". Si ricorda che in piano la forza per muovere un carico su ruote è dovuta essenzialmente all'inerzia nella fase di avvio del movimento e all'attrito sul piano di scorrimento, mentre in salita o discesa si aggiunge la componente della forza peso che dipende dall'inclinazione del piano; nel caso in oggetto, si calcola che la forza peso da contrastare in discesa fosse circa di 293 Kg.)
- uso improprio dell'attrezzatura (padroncino).

- Posizionamento pericoloso del facchino (davanti al transpallet);
- omessa fornitura D.P.I. (calzature antinfortunistiche).

- Mancanza di procedura di verifica manutenzione carrellino (divieto d'uso da parte di terzi) e relativa assenza di manutenzione;
- omessa formazione uso transpallet;
- insufficiente Valutazione dei Rischi che non ha individuato le attività del facchino effettuate al di fuori dello stabilimento di produzione (e dei rischi specifici della mansione ? uso D.P.I.).

- Assicurare ai lavoratori attrezzature idonee allo scopo ed evitare usi impropri di altre attrezzature che presentano rischi aggiuntivi;
- monitorare la conservazione delle attrezzature date in dotazione a terzi per assicurarne la sicurezza d'uso da parte dei propri dipendenti;
- eseguire un'adeguata formazione anche sull' uso dei transpallet e fornire manuale d'uso;
- fornire idonei D.P.I. ai lavoratori al fine di governare anche i rischi residui derivanti da operazioni occasionali;
- chiarire ai lavoratori che non devono svolgere di propria iniziativa attività non di competenza come individuare modalità alternative di effettuare il lavoro rispetto alle indicazioni aziendali ed assicurare, nei momenti formativi o con istruzioni operative, che eventuali interruzioni dell'attività lavorativa derivanti dall'impossibilità di eseguirle in sicurezza non siano sanzionate.
