Infortuni sul lavoro: il lucernario che mi ha ucciso

Tipo di Infortunio: Caduta di persona dall'alto/Inciampo in un vano aperto sul tetto

Lavorazione: Edile/Sostituzione pannelli della copertura di un tetto

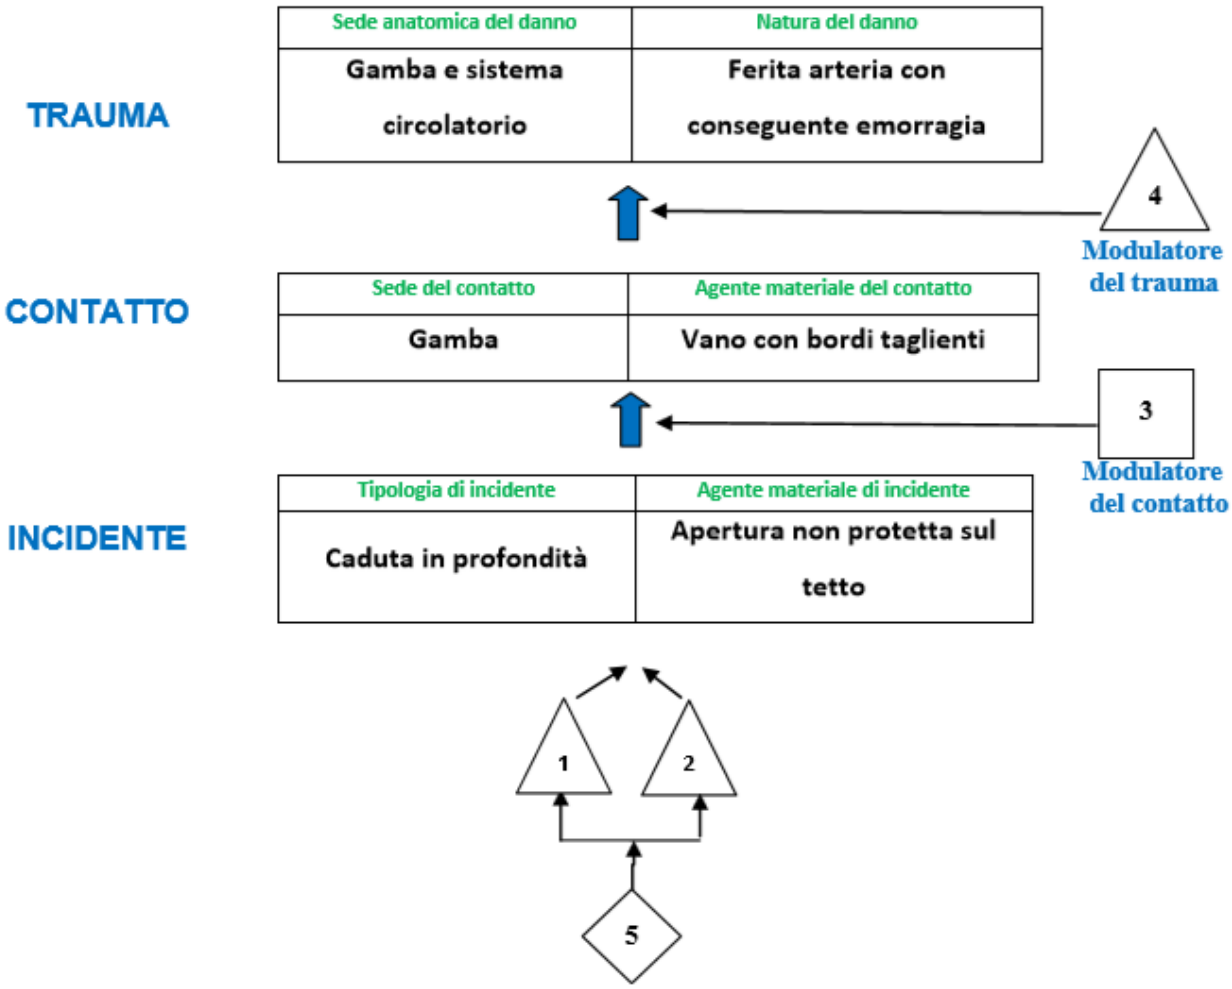
Rappresentazione Grafica dell'Infortunio

Dinamica incidente: L'infortunato nel movimentare, assieme al collega, un pannello della nuova copertura al fine di posizionarlo sull'orditura in legno presente, cadeva con una gamba dentro l'apertura da poco creata in uno dei pannelli.

Contatto: Nella caduta l'infortunato urtava contro il bordo metallico tagliente dell'apertura, ferendosi profondamente all'altezza del ginocchio al cavo popliteo, lesionando l'arteria femorale.

- L'apertura realizzata sul pannello non era protetta con una tavola di copertura solidamente fissata, nè era stata messa in messa in sicurezza in altro modo l'area di lavoro, ad esempio con la realizzazione di un sottopalco di sicurezza in

corrispondenza dell'apertura; (nell'impossibilità di predisporre tali misure di protezione collettiva, dovevano essere studiati ed utilizzati sistemi anticaduta idonei);
- durante le manovre a mano sul tetto dei grandi pannelli, che per le grandi dimensioni potevano ostacolare la visibilità del piano di camminamento, l'infortunato inavvertitamente cadeva nel vano aperto.

- L'apertura del vano sul tetto presentava bordi taglienti che hanno favorito la grave ferita;
- l'infortunato indossava per il grande caldo (36°C) pantaloncini corti e non pantaloni da lavoro resistenti anti taglio.

- Non era stata valutata la possibilità di effettuare a terra l'operazione di taglio del pannello, in funzione delle misure sul lucernaio, per poi installarlo sulla copertura e mettere in opera le misure di protezione indicate sopra nei determinanti.

- Eseguire le aperture sui pannelli per i lucernari a terra avendo cura di profilare accuratamente il taglio e adottare sistemi di protezione da possibili sfregamenti sui bordi delle lamiere rimaste taglienti (es. profilati in polietilene, poliammide, schiuma, ecc.);
- proteggere con tavole solidamente fissate tutte le aperture presenti sul tetto o installare sottopalchi di sicurezza;
- installare sistemi anticaduta, alternativi o integrativi rispetto alle protezioni collettive;
- porre attenzione durante la movimentazione manuale dei carichi sul tetto per evitare inciampi;
- Indossare abiti di lavoro resistenti ai tagli;
- garantire sempre la presenza di addetti addestrati al primo soccorso e delle attrezzature necessarie per attuare tempestivamente gli interventi necessari in attesa del soccorso pubblico qualificato.
