Le immagini dell'insicurezza

Le immagini relative a cattive esecuzioni di lavori. Quandoi rischi sopraggiungono dopo il termine dell'attività per un mancato controllo finale sul lavoro eseguito.

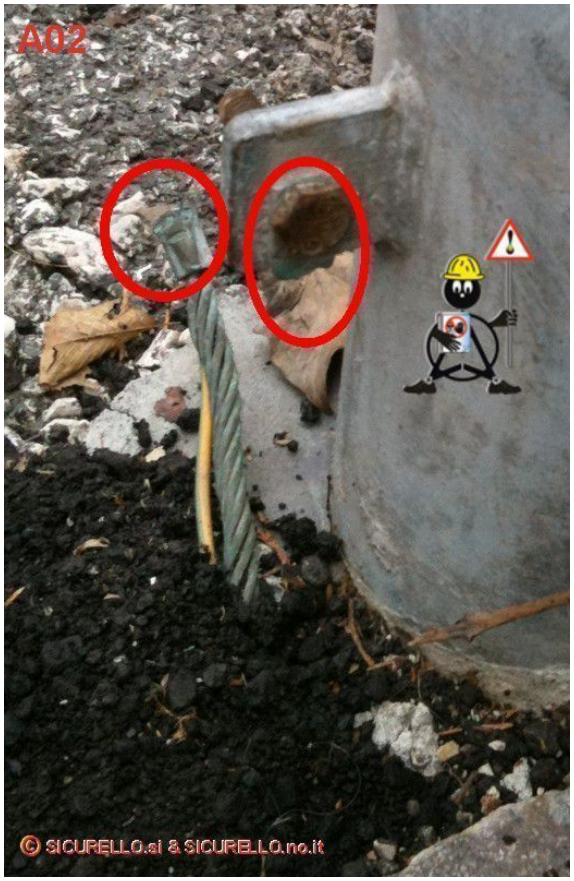
Nelle prime fotografie (foto A01 - A02) possiamo notare che,durante i lavori di sistemazione di un marciapiede, il **collegamento a terra delle partimetalliche di un lampione** èstato danneggiato ed al termine dei lavori nessuno si è preoccupato diripristinarlo. Il rischio di elettrocuzione potrebbe essere in agguato. Attenzione: forse il lampione potrebbe essere ditipo a doppio isolamento (!?!), ma allora non si capisce il motivo per cui tutti ilampioni della via sono stati regolarmente collegati a terra ? foto A03.

Nella seconda serie di fotografie analizziamo invece ilrisultato di una semplice **operazione dirimozione di un palo tubolare in ferro** della segnaletica stradale. L'addetto ai lavori, dopo aver tagliato il palo alla base, si èprobabilmente accorto che rimaneva un moncone sporgente dall'asfalto delmarciapiede e, forse con una mazza, ha cercato di schiacciarlo.

Il risultato finale dell'operazione è stato quello di avereun moncone del palo di ferro sporgente di alcuni centimetri e con i bordi moltotaglienti (foto B01) e la malcapitata persona che ha avuto la sventura dicadere su di esso ha subito un grave danno alla gamba (foto B02) confrattura di tibia e perone.

I due episodi, cosi come molti altri che si potrebberosegnalare, ci fanno comprendere come l'esecuzione di piccoli lavori di manutenzione e/o sistemazione, anche e soprattutto in ambito urbano, dovrebbero essereeseguiti con maggiore perizia e con un più accurato **controllo del risultato finale**.
