Anno 15 - numero 3222 di venerdì 13 dicembre 2013

Le immagini dell'insicurezza

Cadute dall'alto: quando le protezioni sono incomplete.

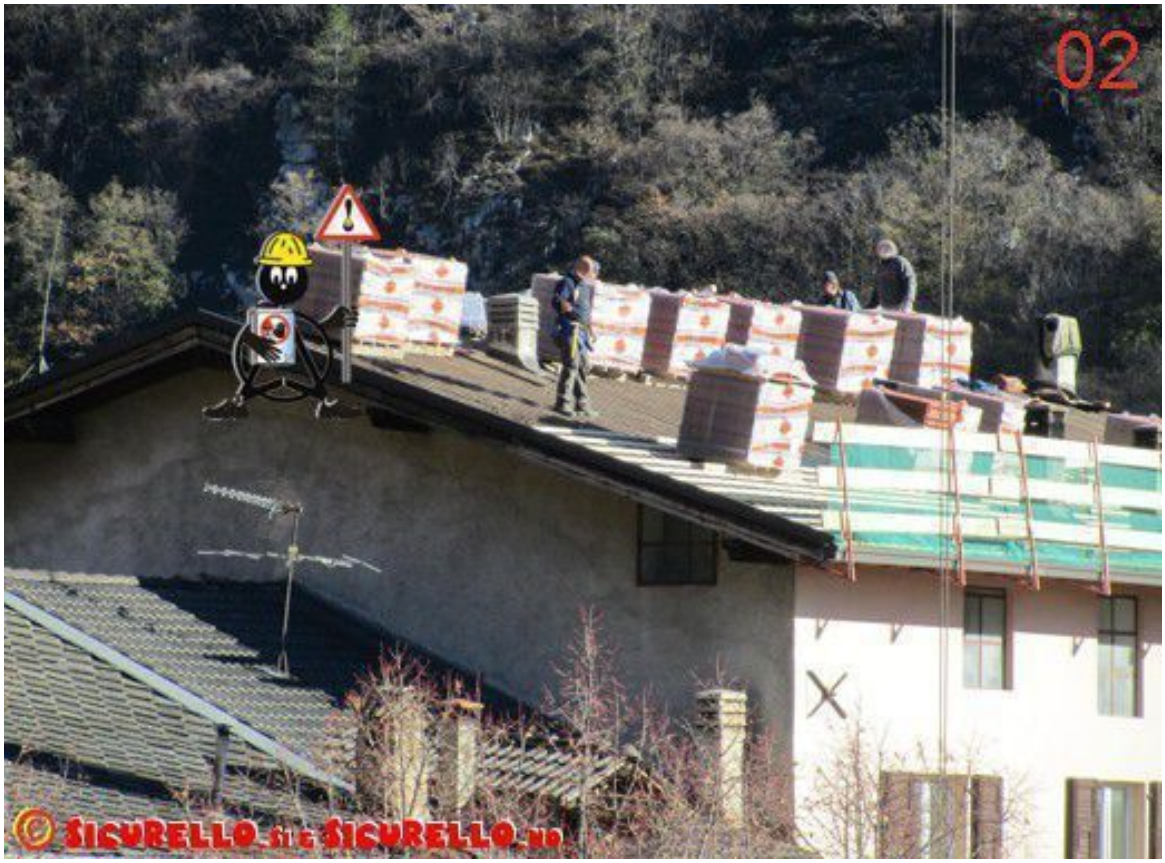
02
© SICURELLO.fi e SICURELLO.no

Trento, 13 Dic - Durante i lavori di sostituzione del manto di copertura di un edificio, la ditta esecutrice delle opere ha posizionato i parapetti di protezione solo in prossimità delle gronde del tetto, lasciando completamente scoperti gli altri lati della struttura.

Gli operai che stavano eseguendo l'attività in quota (tramite un'autogru venivano portate sul tetto le nuove tegole e riportate a terra quelle rimosse) erano ? parzialmente - dotati di dpi anticaduta, ovvero indossavano l'imbrago, ma esso non era agganciato a qualsivoglia dispositivo di trattenuta.

In generale vogliamo ricordare che *i sistemi collettivi di protezione dei bordi devono possedere requisiti dimensionali e caratteristiche di resistenza adeguate per tener conto delle caratteristiche della superficie di lavoro, delle azioni trasmesse dai lavoratori in caso di appoggio, caduta, scivolamento, rotolamento o urto contro gli stessi, delle caratteristiche costruttive e di resistenza dei materiali (legno, calcestruzzo, acciaio) costituenti la struttura di ancoraggio e delle azioni del vento.*
In caso di superfici di lavoro in pendenza con conseguente rischio per i lavoratori di caduta, scivolamento, rotolamento o urto contro la protezione, i parapetti provvisori dovranno essere in grado sia di arrestare la caduta che di assorbire l'energia trasmessa dall'urto, in modo da ridurre le azioni dinamiche esercitate sul corpo del lavoratore e ridurre e/o eliminare il rischio da infortunio. È fondamentale quindi che i componenti dei parapetti provvisori siano correttamente posizionati, ed, eventualmente adeguatamente rivestiti. [cfr. Linea guida per la scelta, l'uso e la manutenzione dei sistemi collettivi di protezione dei bordi - Luigi Cortis Luca Rossi ? Linea Guida ISPESL]

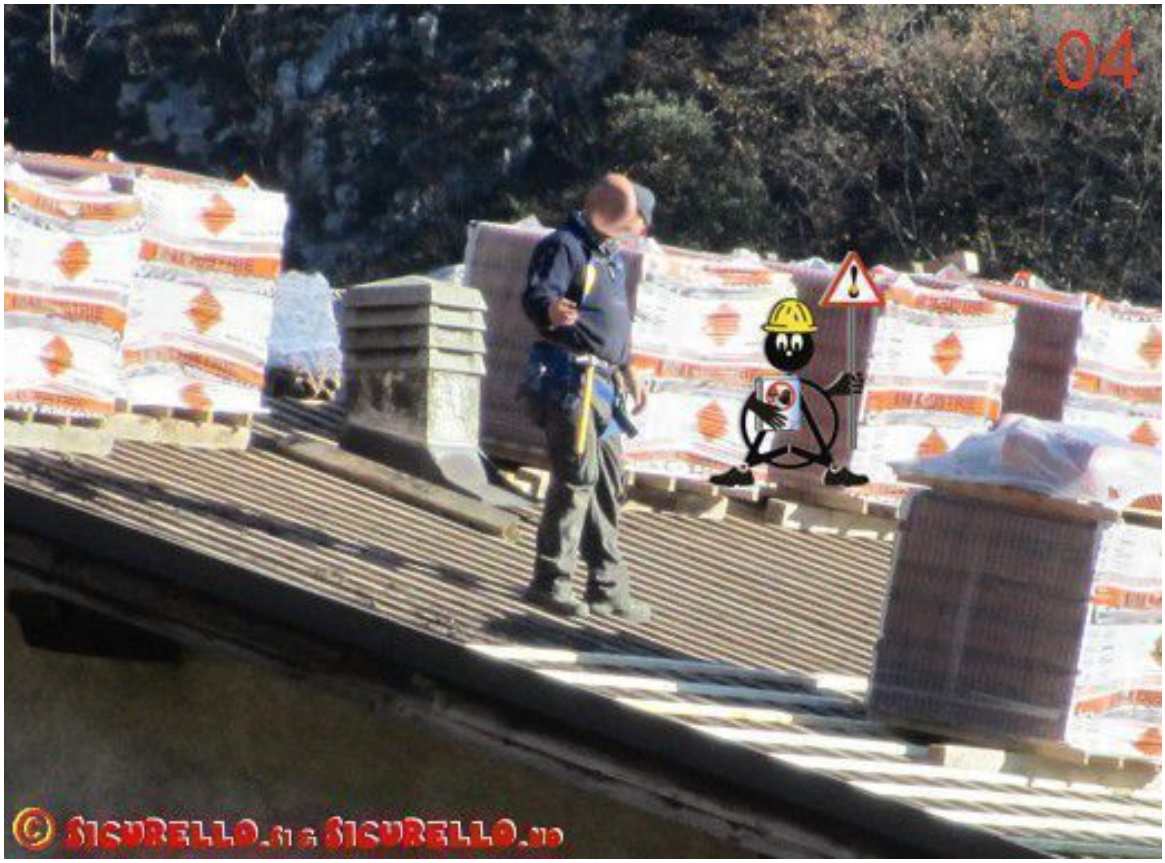
03
© SICURELLO.fi e SICURELLO.no

Numerosi i punti dai quali ? per uno scivolamento, un capogiro, uno spostamento scorretto, un movimento sbagliato ? era possibile cadere nel vuoto.
