Anno 16 - numero 3231 di venerdì 10 gennaio 2014

Le immagini dell'insicurezza

Terzi trasportati.

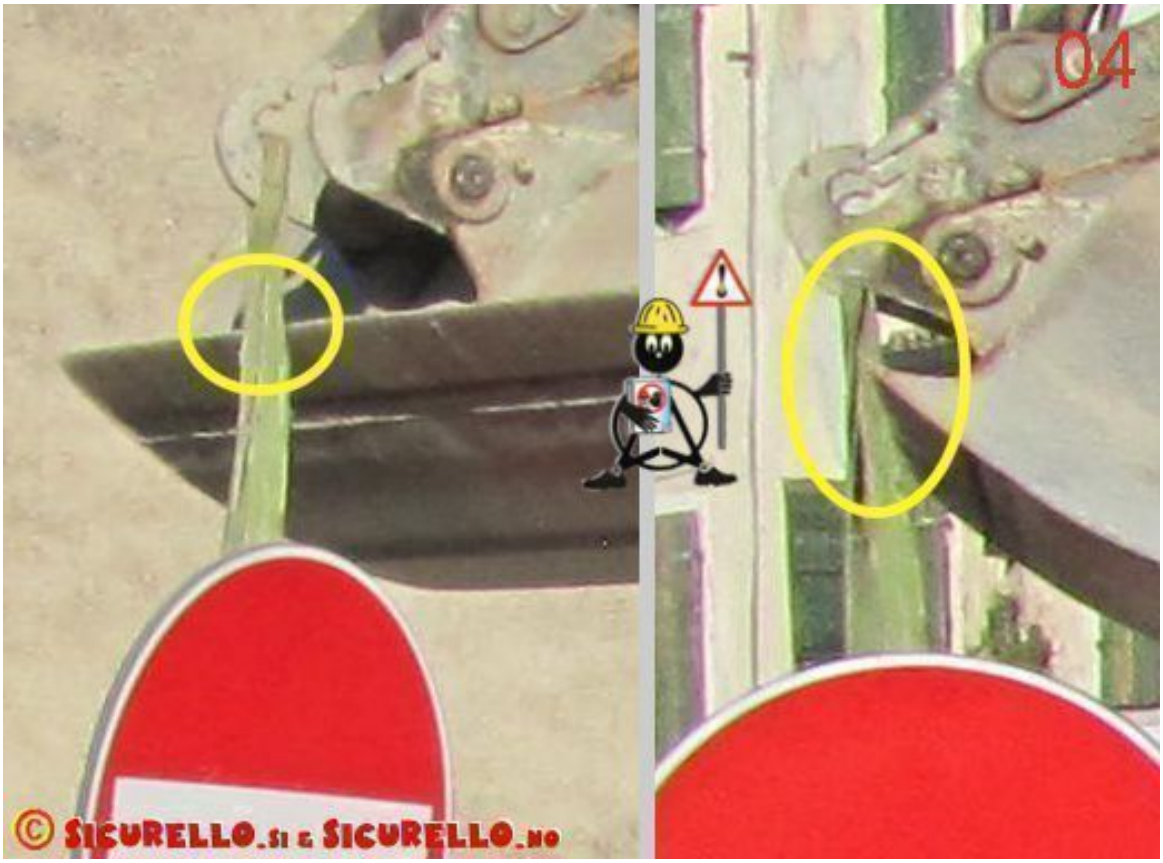
Durante lo spostamento di un segnale di divieto di accesso, il manovratore dell' escavatore gommato trasporta sul proprio mezzo anche un collega.

Varie le considerazioni che si possono fare.
La prima ? forse la più evidente ? riguarda il rischio di scivolamento e conseguente caduta del "terzo trasportato" con schiacciamento sotto le ruote del mezzo.

La seconda riguarda la possibilità di rotazione della struttura superiore (cabina - torretta), a seguito di una manovra errata, con conseguente "torsione" dell'addetto che è posizionato con i piedi sul carro ed agganciato con le mani alla cabina stessa.
La terza è invece collegata ad un eventuale infortunio e alle problematiche - al di la degli aspetti penali ed alle lesioni alla persona - connesse ai rimborsi assicurativi: l'evidente insicurezza della lavorazione espone il manovratore ad una responsabilità dovuta alla scorretta attività svolta, ma anche il trasportato è ? in parte - responsabile del proprio infortunio.

Un ulteriore considerazione riguarda infine la modalità di spostamento del cartello. Certamente il peso del "manufatto" è molto ridotto, ma la sua continua oscillazione durante il trasporto va a determinare una scorretta usura della fascia utilizzata, con conseguente indebolimento della stessa.
