Le immagini dell'insicurezza

Punti d'appoggio.

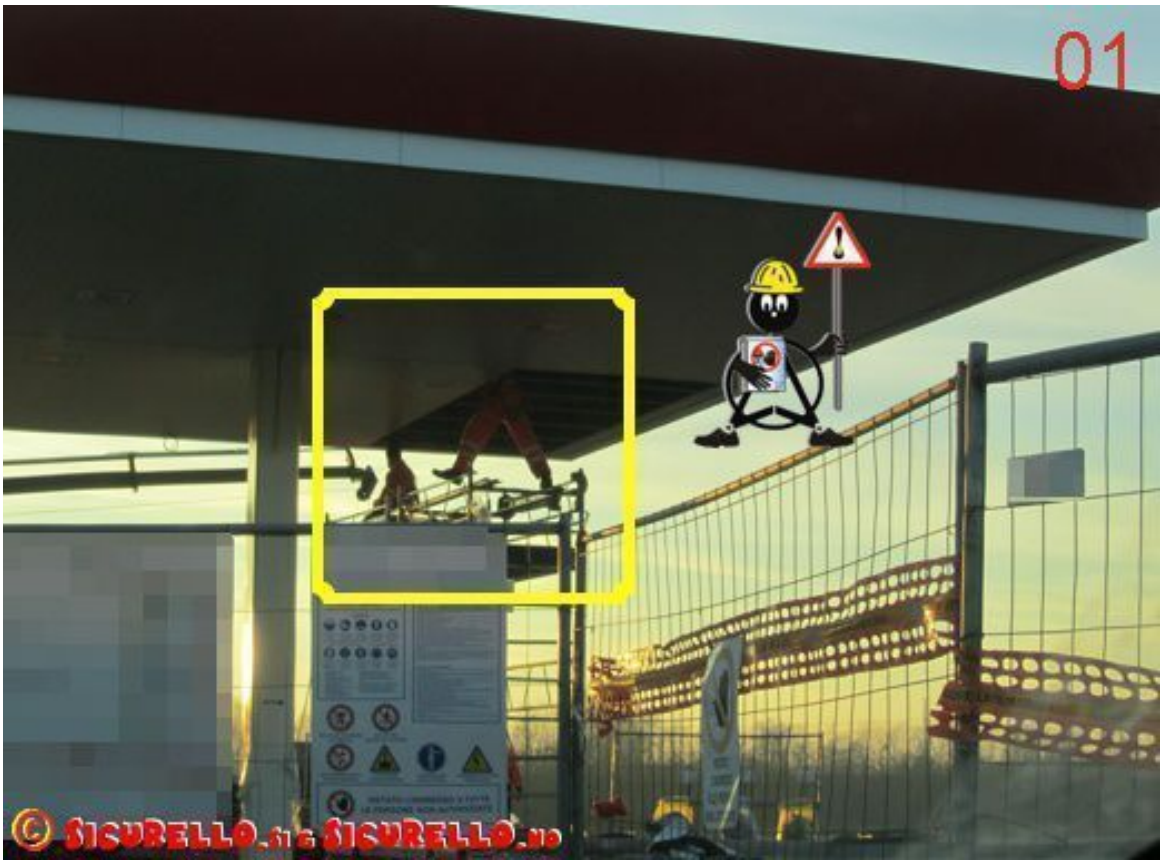
Durante i lavori di realizzazione di un nuovo distributore, uno degli addetti al montaggio della pensilina soprastante le pompe di erogazione del carburante, esegue parte delle lavorazioni posizionato su un trabattello.

Dalle immagini è evidente che il trabattello non risulta essere idoneo all'attività svolta in quanto l'ultimo impalcato risulta montato ad una quota tale che non garantisce la presenza di un parapetto perimetrale di almeno un metro ed inoltre il lavoratore per raggiungere i punti di lavoro deve posizionarsi sugli elementi di parapetto presenti, con un elevatissimo rischio di caduta dall'alto.

Probabilmente l'utilizzo di una Piattaforma di Lavoro Elevabile - al posto del trabattello - avrebbe risolto il problema permettendo l'esecuzione del lavoro in sicurezza.
