Le immagini dell'insicurezza

Scale portatili: situazioni di insicurezza ? "una monografia" in più parti dedicata ai vari aspetti dell'insicurezza relativa all'utilizzo delle scale portatili. Seconda parte: la manutenzione delle scale ? i componenti delle scale.

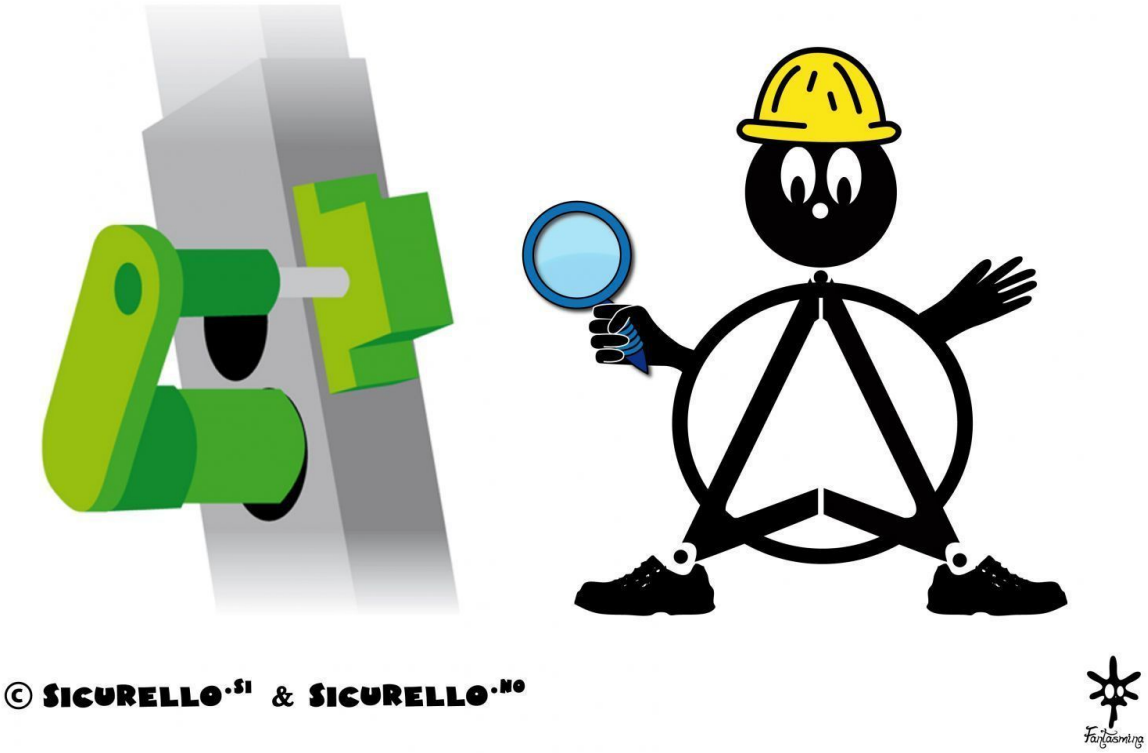
- Filo di ferro utilizzato per assemblare gli elementi della scala ormai privi di ogni tipo di fissaggio (foto 04),

- Sistemi empirici di bloccaggio elementi a sfilo delle scale telescopiche composti da tondini in acciaio, listelli di legno od altri elementi recuperati in cantiere. (foto 04 e 05)
