Anno 17 - numero 3644 di venerdì 23 ottobre 2015

Le immagini dell'insicurezza

Procedure scorrette.

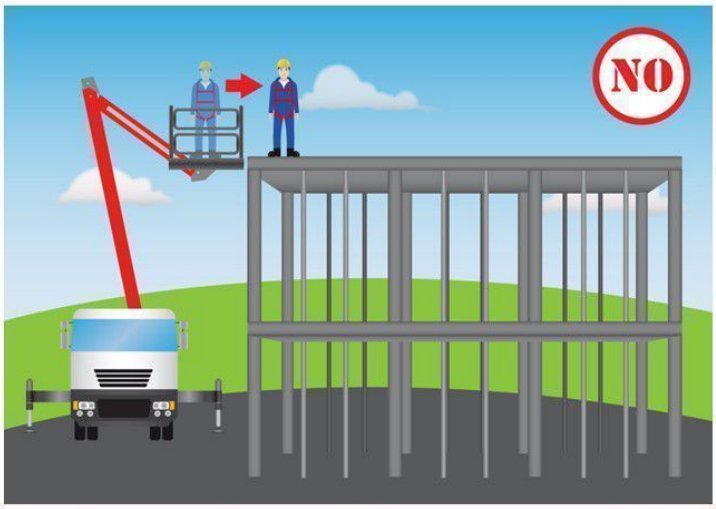
Trento, 23 Ott - Un cantiere, una pensilina in fase di realizzazione, una serie di procedure sbagliate che mettono a rischio la sicurezza dei lavoratori. Sono queste le immagini dell'insicurezza di SICURELLO.no di oggi che vedono un lavoratore che esegue delle attività posizionato su una pensilina senza l'adozione di alcun sistema, collettivo o individuale, di protezione.

Ultimata la propria lavorazione, di cui non sappiamo la durata, un collega lo "recupera" facendolo salire all'interno della PLE.

...evidentemente quanto fotografato non era un comportamento "spot" (magari dovuto a una leggerezza), ma il problema di quella lavorazione "è proprio organizzativo" e non solo comportamentale.

Numerose sono le violazioni normative, ma soprattutto le situazioni che possono portare all'infortunio dei lavoratori fotografati, tra le più gravi ricordiamo:

- la totale assenza di D.P.I.
- l'assenza sulla pensilina di protezioni collettive anticaduta
- la procedura di accesso/abbandono del luogo di lavoro tramite PLE
