Le immagini dell'insicurezza: Alle frecce piace cambiare

Un esempio di posizionamento "dinamico" delle indicazioni relative ai percorsi di esodo.

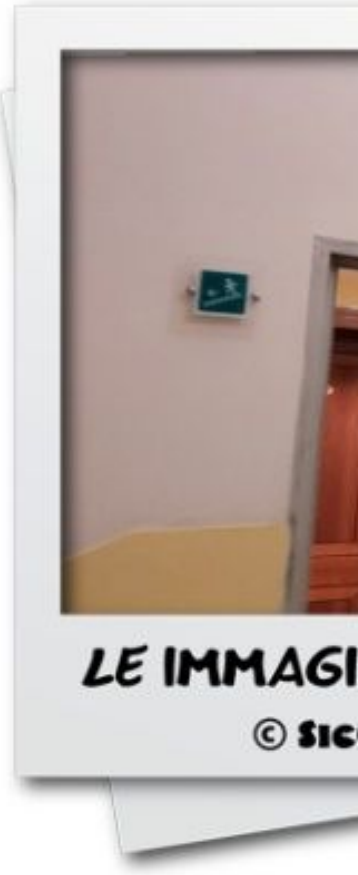
Ma in questo caso non c'era nulla di magico, semplicemente i pittogrammi con le frecce che indicavano le vie di esodo erano installati sulle porte antincendio e di conseguenza quando le porte erano chiuse le indicazioni della segnaletica conducevano in un luogo, mentre quando le porte erano normalmente aperte ecco, che come d'incanto, tutto si traformava e... e le foto delle immagini dell'insicurezza di SICURELLO.no di oggi ce lo mostrano e soprattutto ci mostrano che a porta aperta le indicazioni risultavano per lo meno fuorvianti con cartelli sulle pareti che indicavano un percorso, mentre quelli sulle porte ne indicavano uno differente:

- Un cartello a parete indica il percorso di esodo scendendo dalla scala, mentre a porta aperta la freccia indica di andare verso destra.
- Un cartello a parete indica il percorso da seguire verso sinistra, mente a porta aperta si deve andare a destra. Ma in questo caso, anche se la porta fosse chiusa l'indicazione non è certamente corretta, con i cartelli in contrasto fra loro (vedi foto 03).

Che dire, serve certamente una magia perchè in caso di necessità le persone, seguendo la segnaletica, riescano effettivamente a capire quale percorso sia corretto per uscire dalla struttura alberghiera in cui soggiornano.

Nb. Ho provato a seguire i percorsi indicati, l'unica scala di emergenza è proprio quella in discesa che vediamo al centro delle foto.
