Anno 27 - numero 5974 di Venerdì 28 novembre 2025

Le immagini dell'insicurezza: Alle frecce piace cambiare

Un esempio di posizionamento "dinamico" delle indicazioni relative ai percorsi di esodo.

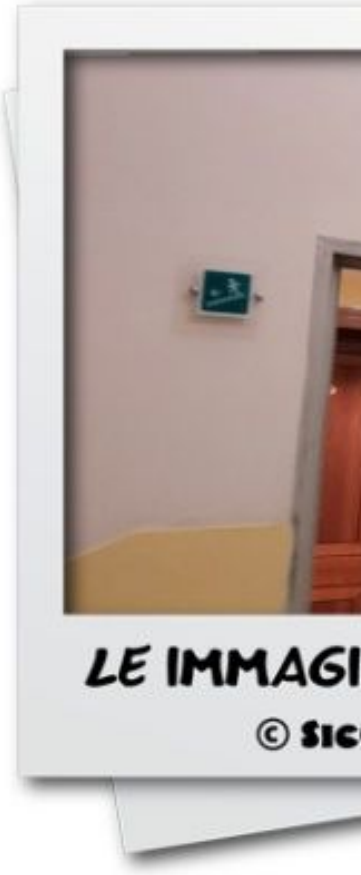
Ma in questo caso non c'era nulla di magico, semplicemente i pittogrammi con le frecce che indicavano le vie di esodo erano installati sulle porte antincendio e di conseguenza quando le porte erano chiuse le indicazioni della segnaletica conducevano in un luogo, mentre quando le porte erano normalmente aperte ecco, che come d'incanto, tutto si traformava e... e le foto delle immagini dell'insicurezza di SICURELLO.no di oggi ce lo mostrano e soprattutto ci mostrano che a porta aperta le indicazioni risultavano per lo meno fuorvianti con cartelli sulle pareti che indicavano un percorso, mentre quelli sulle porte ne indicavano uno differente:

- Un cartello a parete indica il percorso di esodo scendendo dalla scala, mentre a porta aperta la freccia indica di andare verso destra.
- Un cartello a parete indica il percorso da seguire verso sinistra, mente a porta aperta si deve andare a destra. Ma in questo caso, anche se la porta fosse chiusa l'indicazione non è certamente corretta, con i cartelli in contrasto fra loro (vedi foto 03).

Che dire, serve certamente una magia perchè in caso di necessità le persone, seguendo la segnaletica, riescano effettivamente a capire quale percorso sia corretto per uscire dalla struttura alberghiera in cui soggiornano.

Nb. Ho provato a seguire i percorsi indicati, l'unica scala di emergenza è proprio quella in discesa che vediamo al centro delle foto.
