Le immagini dell'insicurezza: facciamo il trenino

Un peccato veniale? Dipende da quello che può succedere.

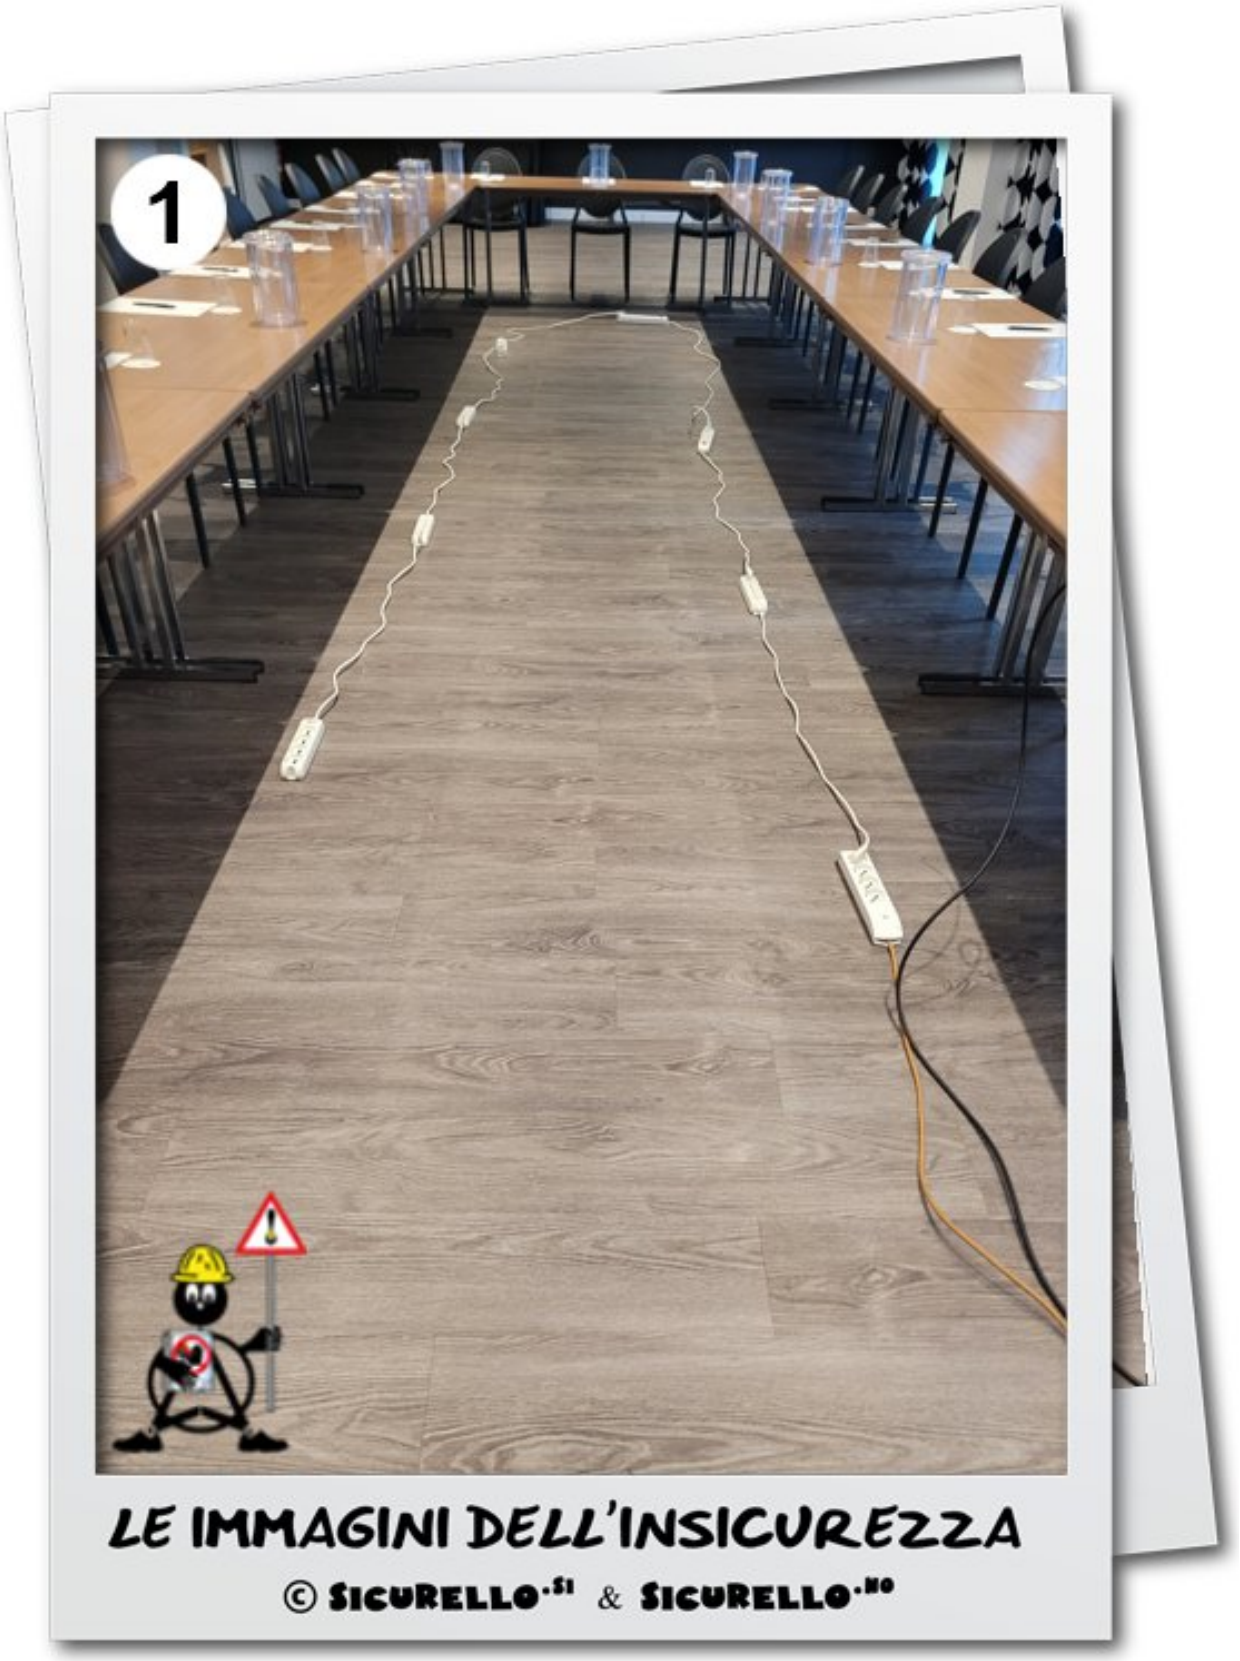
Viaggiando molto per attività lavorative e formative, capita di entrare all'interno di molte aule e sale riunioni. Generalmente gli aspetti della sicurezza ed in particolare della sicurezza legata agli impianti elettrici sono correttamente gestiti, qualche volta però le sorprese non mancano ed è il caso delle immagini dell'insicurezza di SICURELLO.no di oggi che ci portano in una sala riunioni dove, la disponibilità di energia elettrica per ogni postazione di lavoro è garantita da un impianto abbastanza "fai da te", che vede otto multipresa (generalmente chiamate ciabatte elettriche) collegate in serie tra loro.

Chiaramente l'ultima della serie si assorbe solo il proprio carico, mentre le altre, man mano si sale verso la prima, vanno ad assorbire il carico di quelle più a monte.

Generalmente si collegano computer portatili e telefoni cellulari ed allora il carico si può considerare a tutti gli effetti modesto. Facendo una piccola stima: se ci fossero collegati due pc portatili per ciabatta avremmo un carico di 1.600-2.000 Watt, probabilmente compatibile con il carico massimo della prima.

Sicuramente (ed eravamo in una riunione che parlava di sicurezza), la procedura non risulta corretta, con il rischio in caso di sovraccaricamento della prima ciabatta, di surriscaldamento, cortocircuiti e incendi.
