Le immagini dell'insicurezza: prospettiva sbagliata o cena per due?

Un'uscita di emergenza riservata ai commensali di un solo tavolino del ristorante.

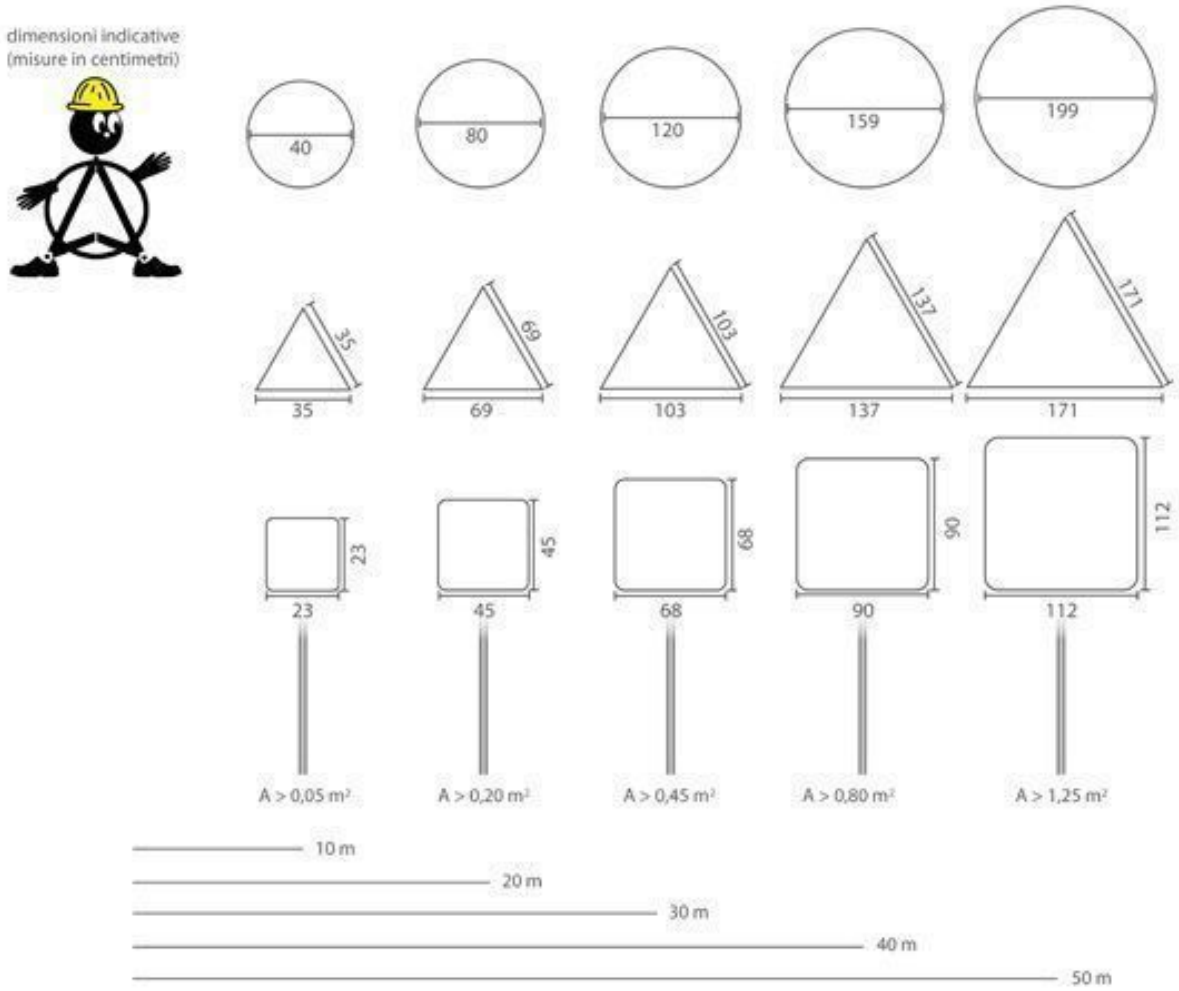
Brescia, 8 Feb - Seduto in un ristorante/pizzeria, in attesa di quanto ordinato, l'immagine che si presenta è quella del classico tavolino che, posto davanti ad un'uscita di emergenza, la ostruisce quasi completamente.

Quest'ultima affermazione deriva dalla considerazione legata alle dimensioni del segnale che identifica l'uscita di emergenza: un bel foglio appeso sull'arco dove la larghezza effettiva del cartello (ovvero della parte verde) è di circa 7 centimetri di lato. Forse un po' piccino per essere percepito dagli utenti di tutta la sala.

Ed allora se applichiamo quanto sopra al cartello fotografato nelle immagini dell'insicurezza di SICURELLO.no di oggi, ovvero sulla base dei circa 7 cm di lato, il risultato è quello che la "buona" visibilità del cartello è garantita fino a 3 metri e 15 centimetri di distanza (abbondiamo a 3,50), ovvero ai soli commensali seduti al tavolino o poco più.

La solita pizza: segnaletica carente, percorsi ostruiti, mancati controlli. Una ricetta tipica di molti locali. Quando inizieranno a diversificare questo *scontato* menu?
