Le immagini dell'insicurezza: sottostima del problema?

Qualche brivido e non di freddo

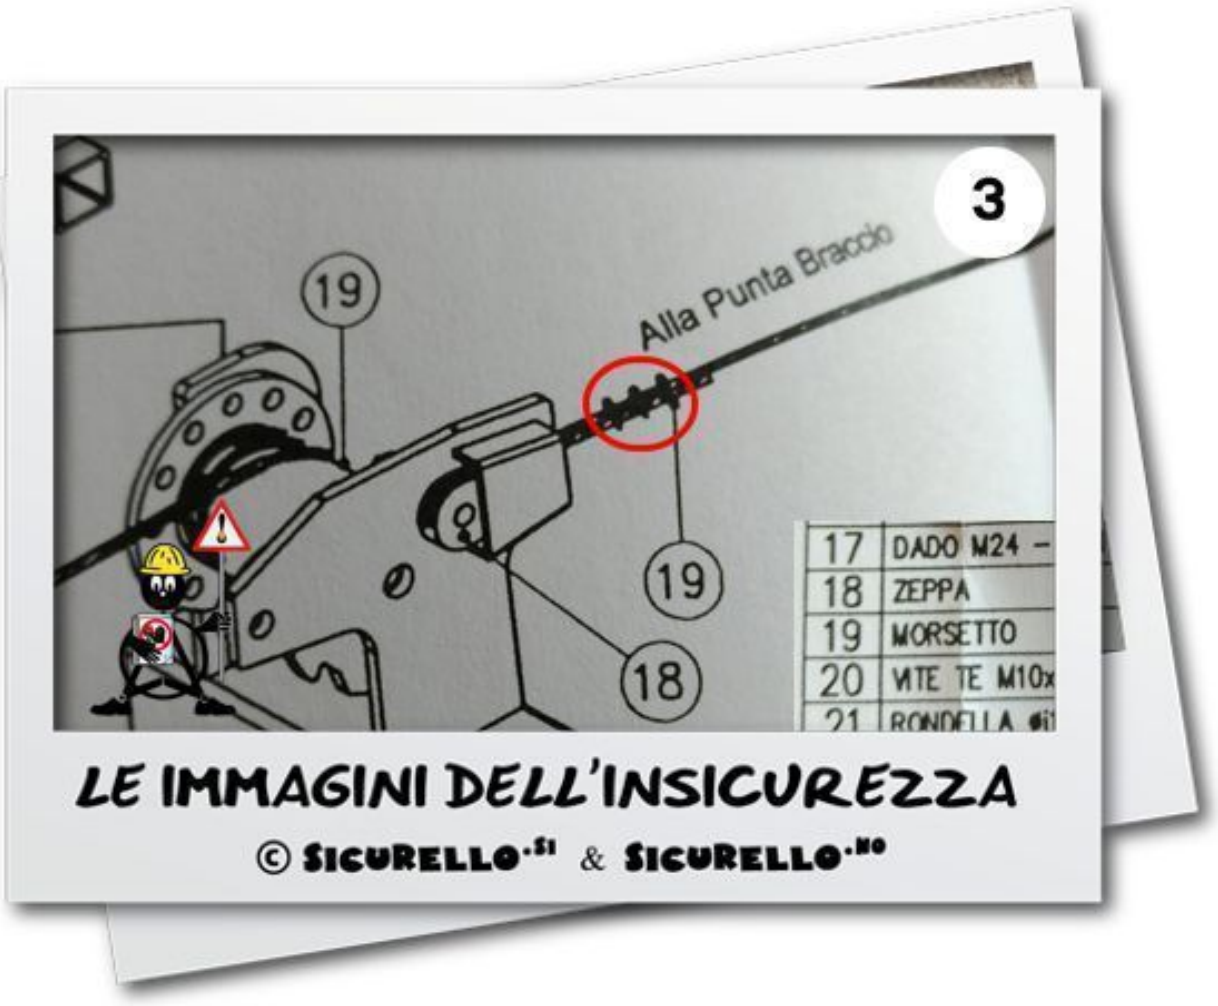
Durante il controllo di una gru a torre a rotazione in alto, è stato accertato che il manutentore che aveva sostituito le funi (carrello e sollevamento) ha eseguito la lavorazione senza rispettare le regole.

Nel primo caso la "testata" della corda è stata fatta con filo di ferro, nel secondo utilizzando esclusivamente un morsetto.

Non voglio entrare nella polemica se la "zeppa" da sola è sufficiente a bloccare la fune oppure no, vanno comunque rispettare le indicazioni del costruttore che, almeno per una delle situazioni fotografate (immagini 02 - 03), di morsetti per bloccare la fune ne prevede tre.

Anche la lunghezza della fune non è certamente corretta ed a questo punto lasciare l'intera tenuta alla "zeppa" non è sicuramente buona norma.
