Sistema di sorveglianza sugli infortuni mortali in Regione Piemonte

Fattori di rischio prossimi e remoti degli infortuni lavorativi: un esempio di utilizzo del metodo Infor.Mo

Sintesi della dinamica

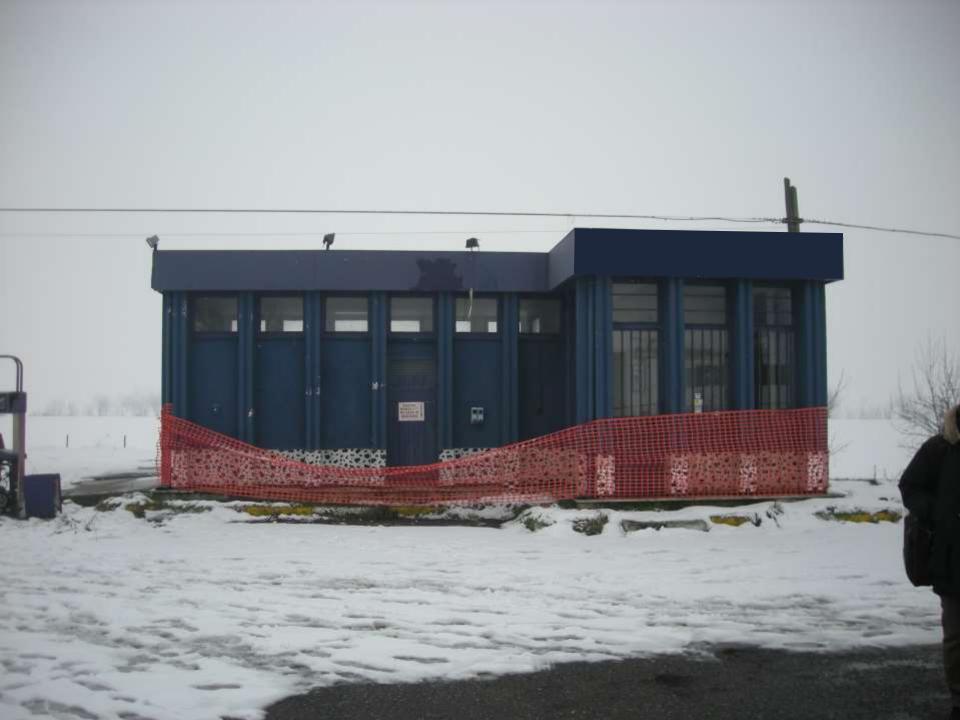
In una mattinata del gennaio 2010, due lavoratori di una impresa emiliana specializzata si recano in "trasferta" in un sito in Piemonte per procedere allo smantellamento dell'impianto di GPL per auto trazione.

In particolare, devono "bonificare il cunicolo e il serbatoio, rimuovendo le attrezzature in sala pompe" di un distributore di carburante dismesso.

Il sito si trova in stato di abbandono e in attesa di smantellamento degli impianti e della demolizione dei fabbricati.

I due lavoratori si sono quindi impegnati nell'operazione di smantellamento accedendo al piccolo locale interrato, utilizzato come sala pompe e adiacente alla cisterna del GPL.

Come operazione preliminare hanno rimosso la valvola pneumatica posta sulla tubazione di mandata della cisterna. Successivamente, uno dei lavoratori si è portato in superficie mentre l'altro è rimasto nel piccolo locale sotterraneo.

Nel primo pomeriggio, dopo la pausa pranzo, è fuoriuscito del gas che ha causato la saturazione del piccolo locale con conseguente riduzione dell'ossigeno presente. Ciò ha determinato l'asfissia dei due lavoratori, probabilmente prima al lavoratore posto nel locale e poi all'altro sceso in suo soccorso.

I corpi privi di vita sono stati rinvenuti nel locale pompe in tarda serata. Nessuno dei due lavoratori aveva utilizzato il respiratore che avevano in dotazione.
