Anno 13 - numero 2642 di venerdì 03 giugno 2011

Le immagini dell'insicurezza

Nel 2011 un cantiere stradale anni cinquanta con rischi di caduta da oltre 50 metri senza l'adozione della pur minima misura di protezione per i lavoratori.

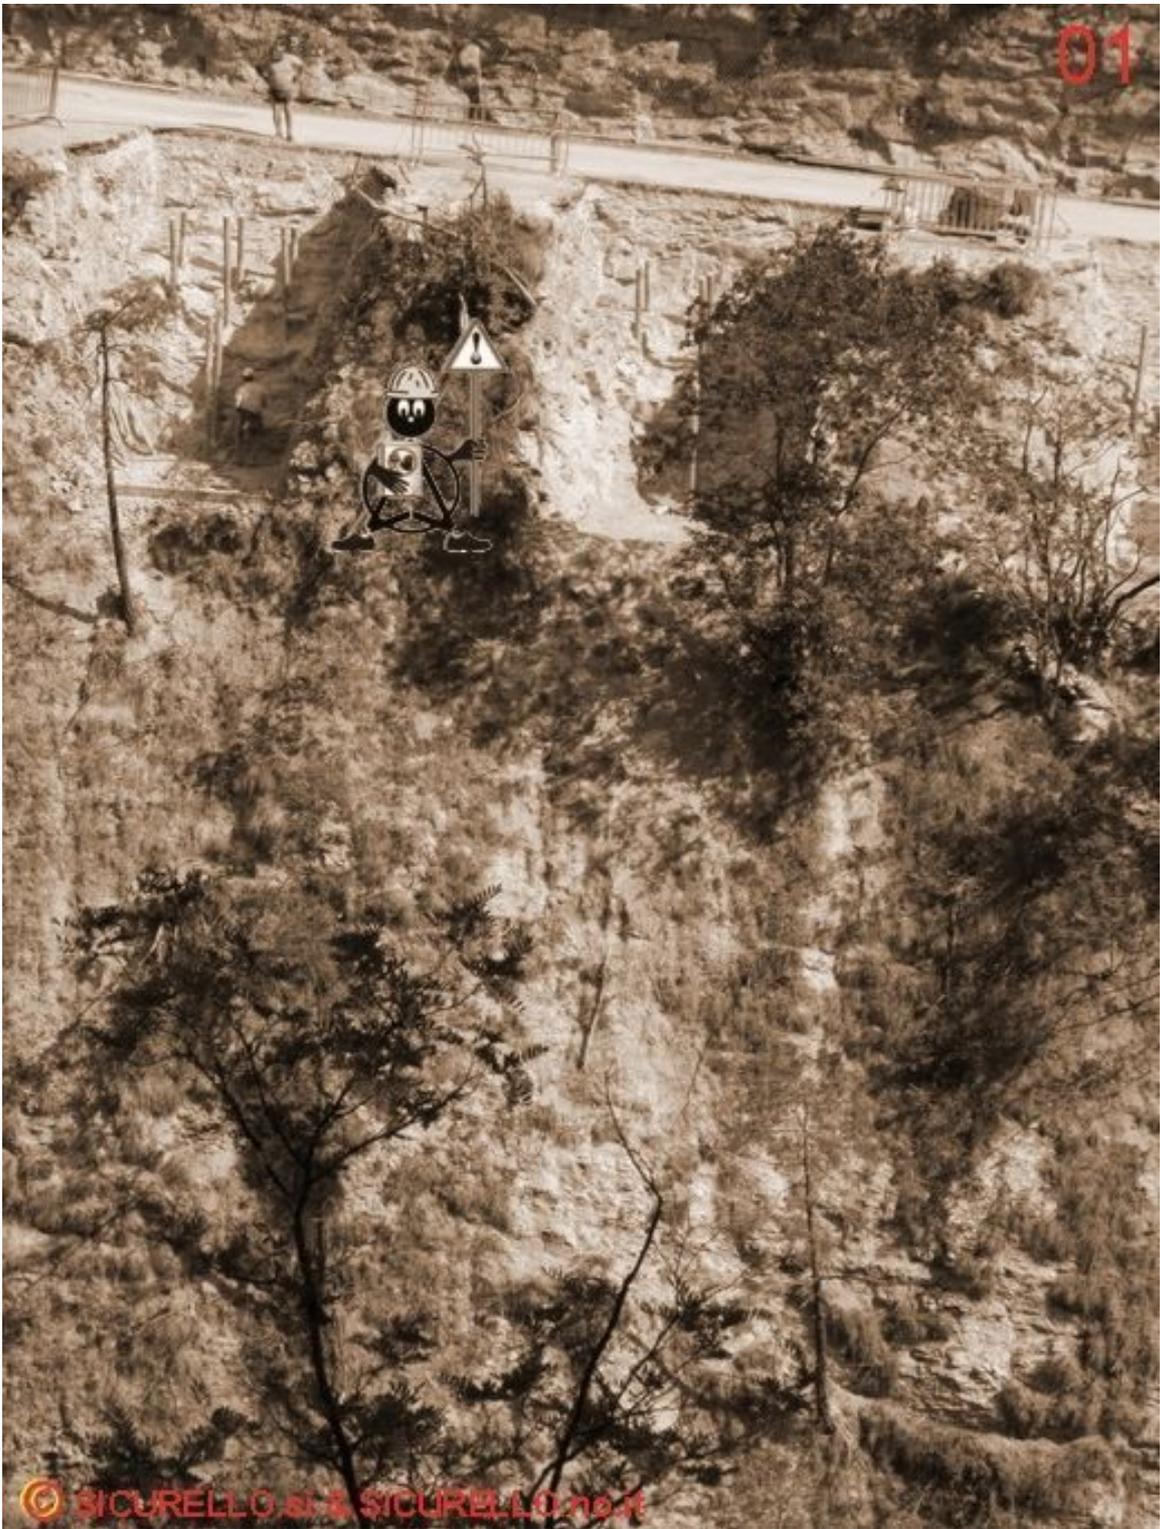
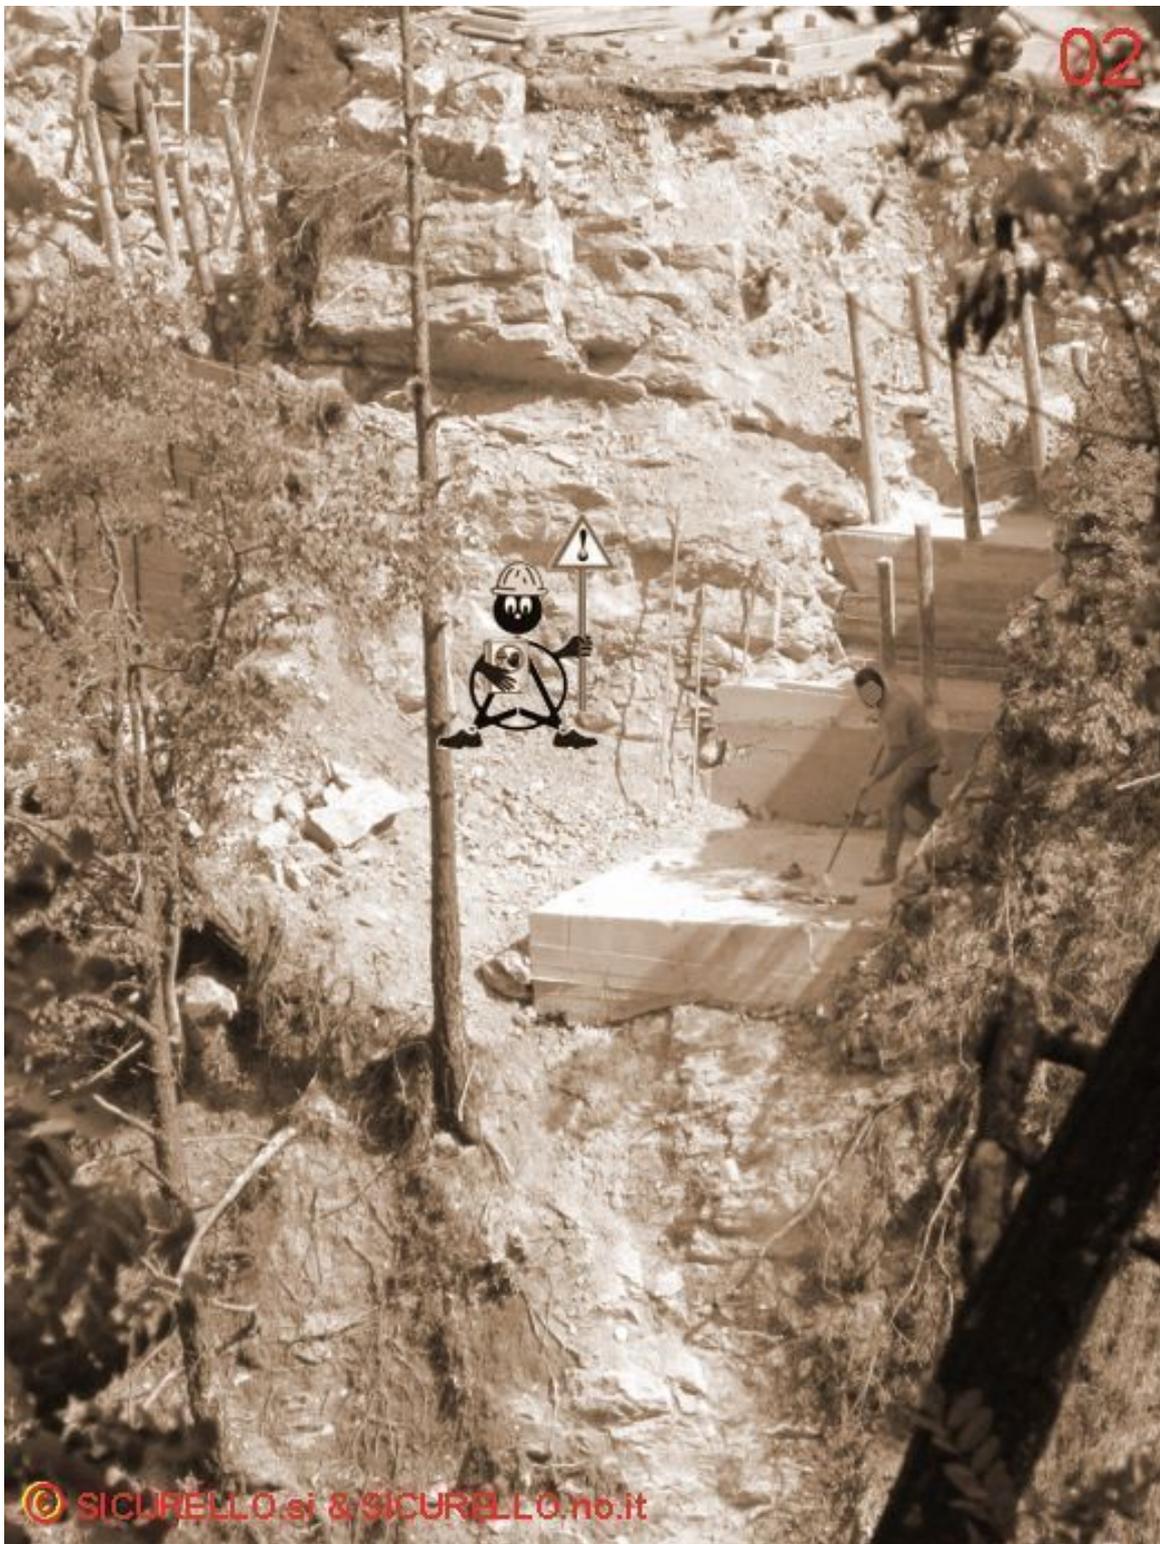
Trento, 3 giugno 2011 - Se le fotografie pubblicate oggi fossero tutte in bianco e nero potremmo pensare che si tratti di fotogrammi scattati negli anni trenta, quando le normative in materia di prevenzione infortuni non erano ancora ben delineate ed anche le procedure erano meno puntuali: vediamo infatti un cantiere con numerose situazioni di mancato rispetto delle norme in materia di sicurezza sul lavoro ed elevato rischio di caduta dall'alto da un'altezza di oltre 50 metri senza che nessuno si preoccupi di predisporre efficaci parapetti/barriere di protezione od altri sistemi di protezione collettiva e/o individuale.

In generale si evidenzia che le lavorazioni si svolgono senza la presenza di parapetti contro le cadute nel vuoto (tutte le foto), gli accessi alle zone di lavoro avvengono con metodologia che espone i lavoratori ad elevato rischio di caduta (foto 07). L'unica volta che e' apparso un imbrago (foto 05) esso non era agganciato a nessun sistema di ritenuta anche se la lavorazione mette i brividi. Ogni tanto appaiono delle transenne mobili che poi vengono spostate lasciando i lavoratori totalmente senza protezione
