ARTICOLO DI PUNTOSICURO

Le immagini dell'insicurezza

I rischi legati agli scavi: "una monografia" in più parti dedicata ai vari aspetti dell'insicurezza relativa all'esecuzione di scavi ed attività all'interno dei medesimi. Seconda parte: stabilità delle pareti dello scavo.

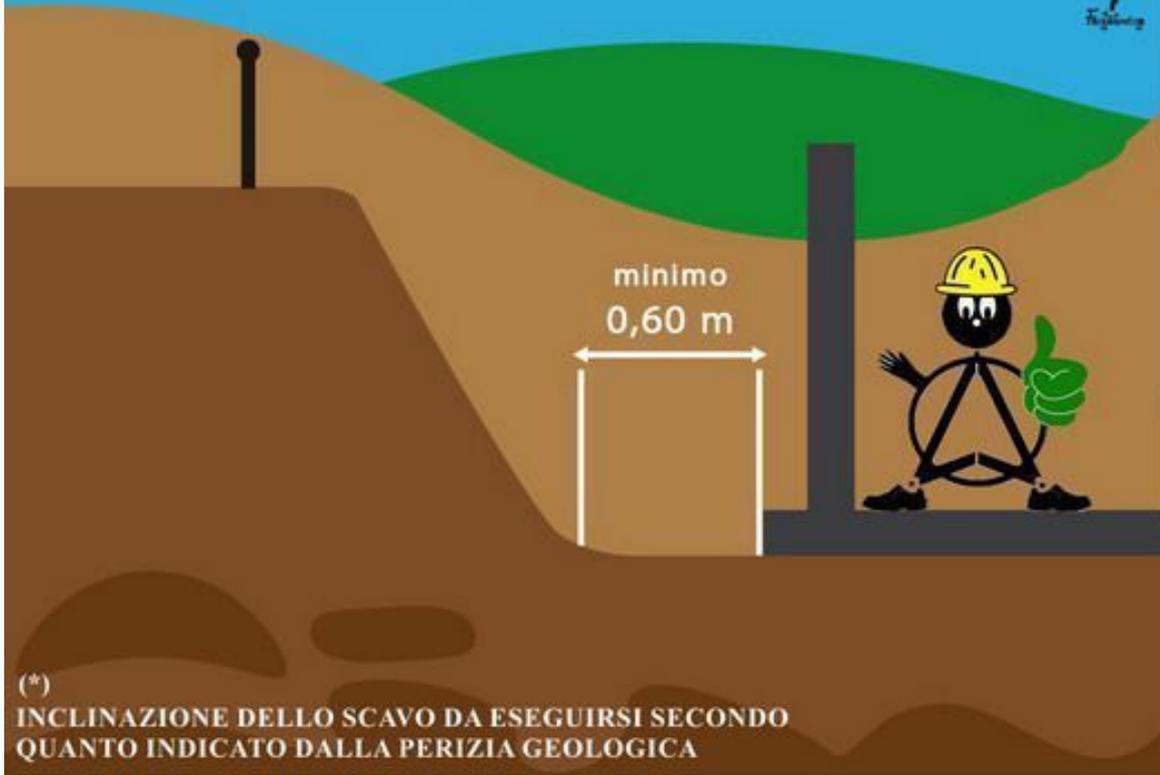
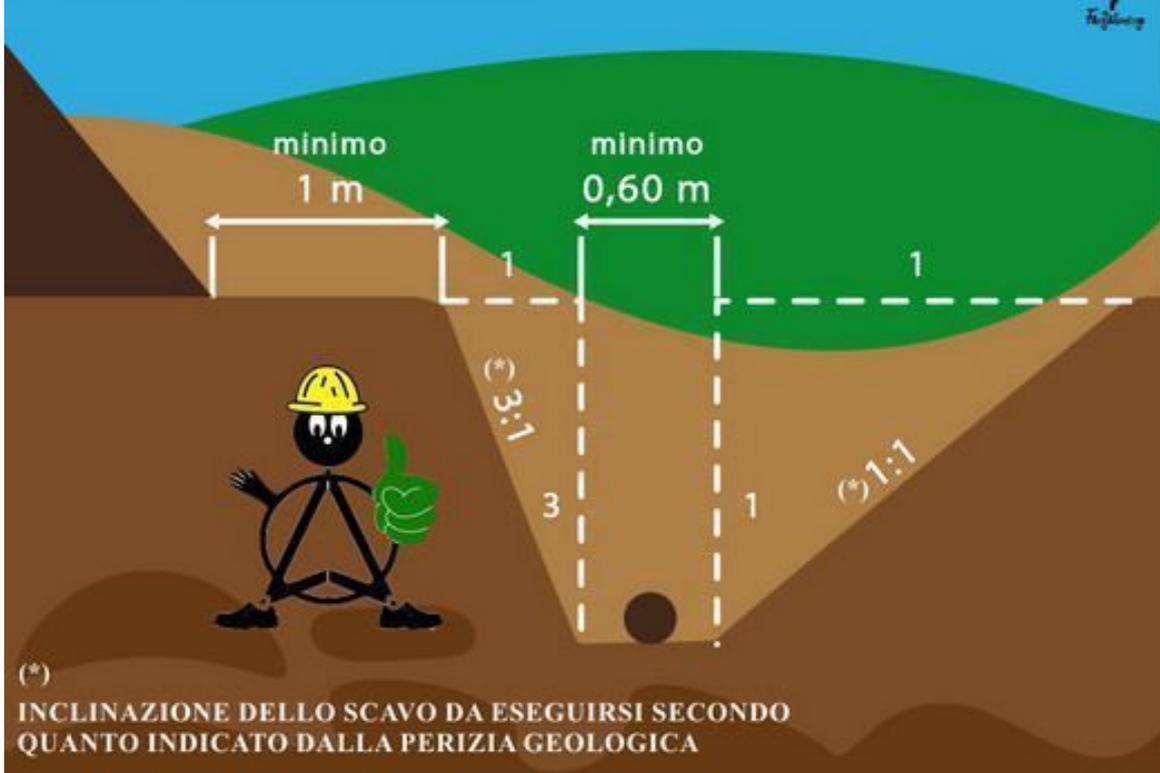
INSTABILITA' FRONTE DELLO SCAVO

In particolare nelle foto 01 e 03 risulta evidente lo smottamento del terreno con conseguente rischio di seppellimento dei lavoratori.
