## ARTICOLO DI PUNTOSICURO

Anno 21 - numero 4442 di Venerdì 05 aprile 2019

### Le immagini dell'insicurezza: al di là del confine

*Lavori su strada aperta al traffico con carenza di segnaletica e segnalazioni.*

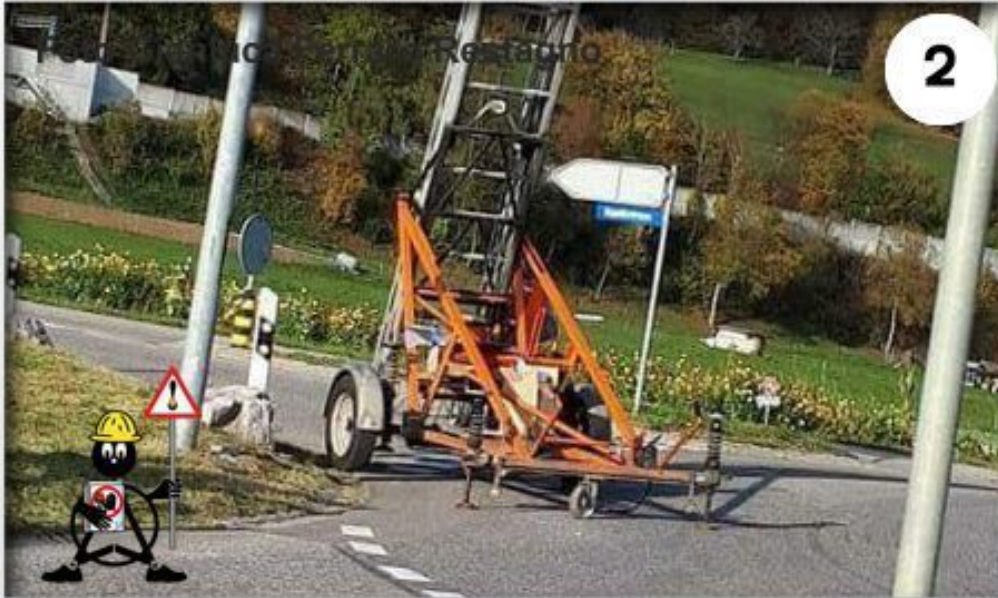
In particolare le immagini dell'insicurezza di SICURELLO.no di oggi arrivano da oltre confine e ci mostrano una lavorazione eseguita sul corpo illuminante di un lampione posizionato ad illuminare la sede stradale.

La lavorazione si svolge mediante l'utilizzo di una "scala carrata" e solo un piccolo segnale di lavori in corso è presente all'imbocco della rotatoria. Per i mezzi in transito all'interno della rotatoria stessa nessuna indicazione ed il rischio di urtare la scala o il carro di base è certamente elevato.

Inoltre l'addetto sta operando in una posizione che non sembra certo essere una garanzia di sicurezza.

Unendo le due situazioni, il rischio di infortunio è certamente elevato.
