Le immagini dell'insicurezza: lo scivolo

La lamiera c'è, l'inclinazione pure, quello che manca è il tappetone gonfiabile alla base.

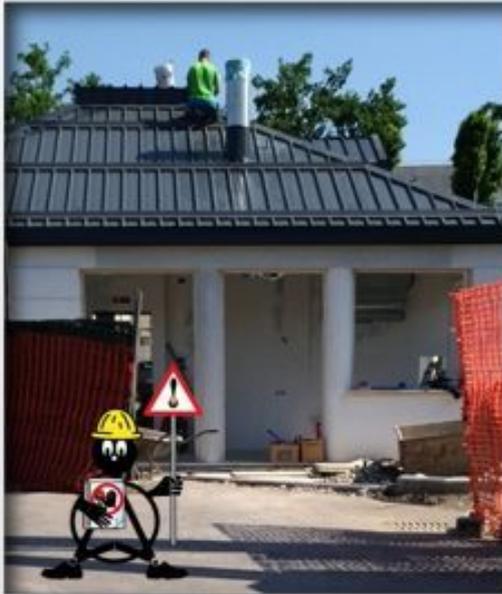
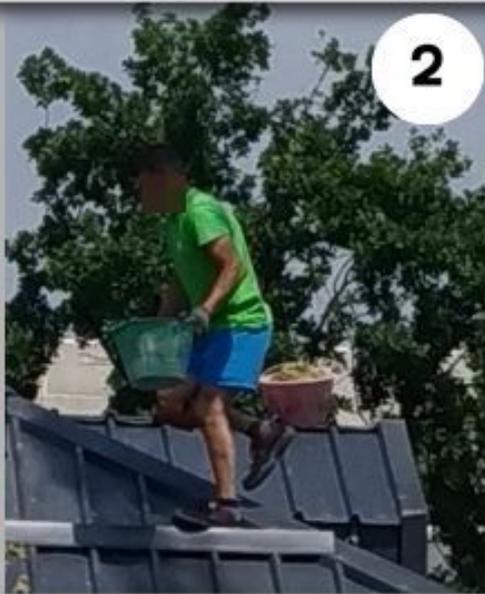
2

E' sì, guardando le immagini dell'insicurezza di SICURELLO.no di oggi il pensiero corre ad uno scivolo di un parco giochi, purtroppo però non si tratta di questo, ma di un tetto in lamiera, dove un lattoniere sta tranquillamente lavorando in quota senza adottare alcun tipo di protezione (collettiva od individuale).

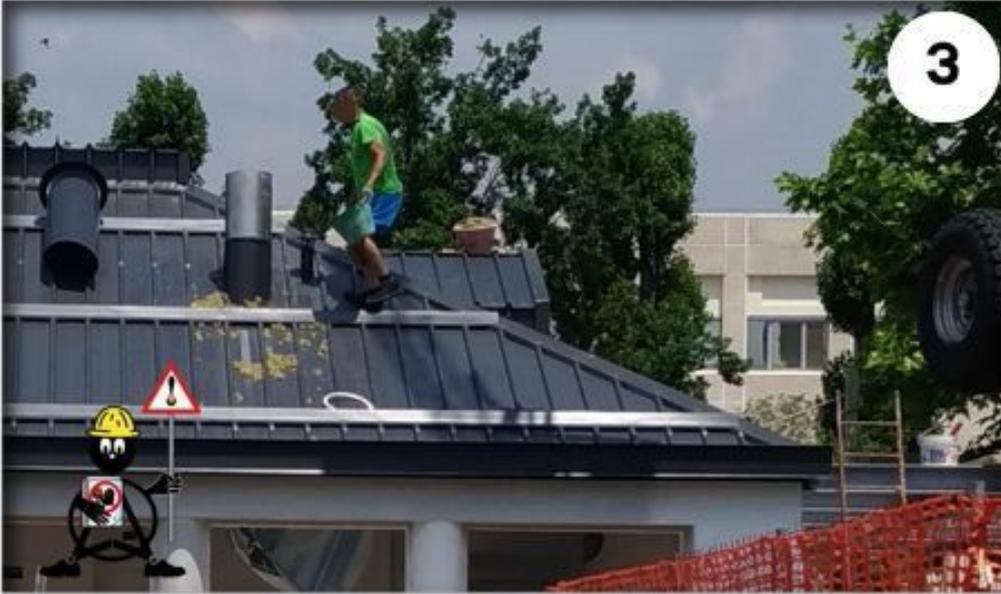
3

E pensare che i punti di ancoraggio ci sarebbero anche. Ma a cosa serviranno? E in questa situazione basta un piede in fallo per cadere pesantemente al suolo.

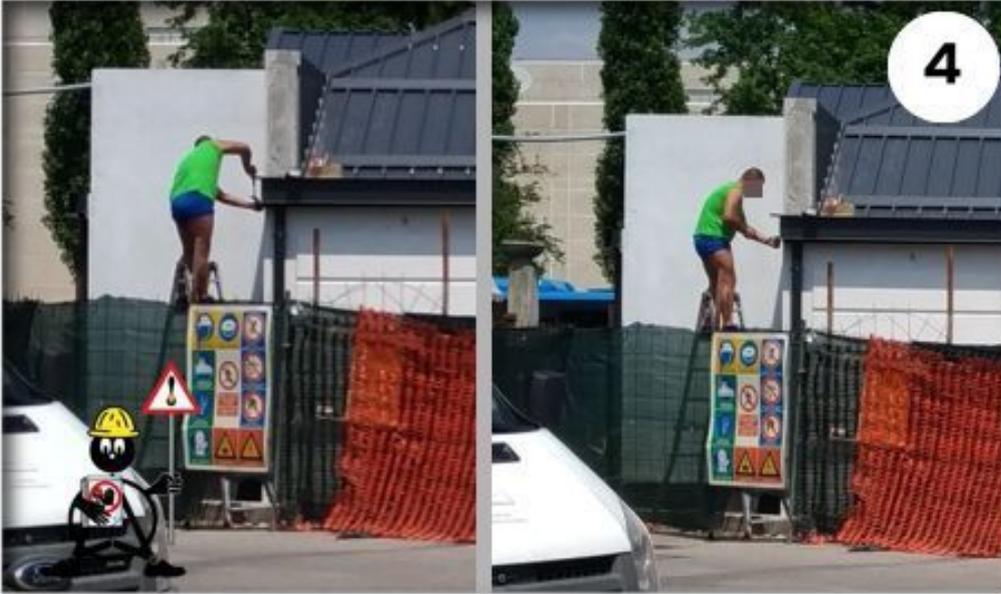
4

Ma poi allargando lo sguardo la situazione non è certamente delle migliori, un collega infatti lavora tranquillamente in piedi ed a scavalco su una scala doppia e rischia di cadere ad ogni movimento, il carico (anche se ridotto) della gru non è regolare, eccettuate le calzature ed un paio di guanti i dpi sono totalmente assenti, però il cartello multiseinale con obblighi e divieti in materia di sicurezza c'è!!!
