Le immagini dell'insicurezza: oggi cantieri aperti

Brescia, 24 Gen - Recinzione di cantiere, segnalazione notturna, parete di scavo, parapetti bordo scavo, ecc. ecc...

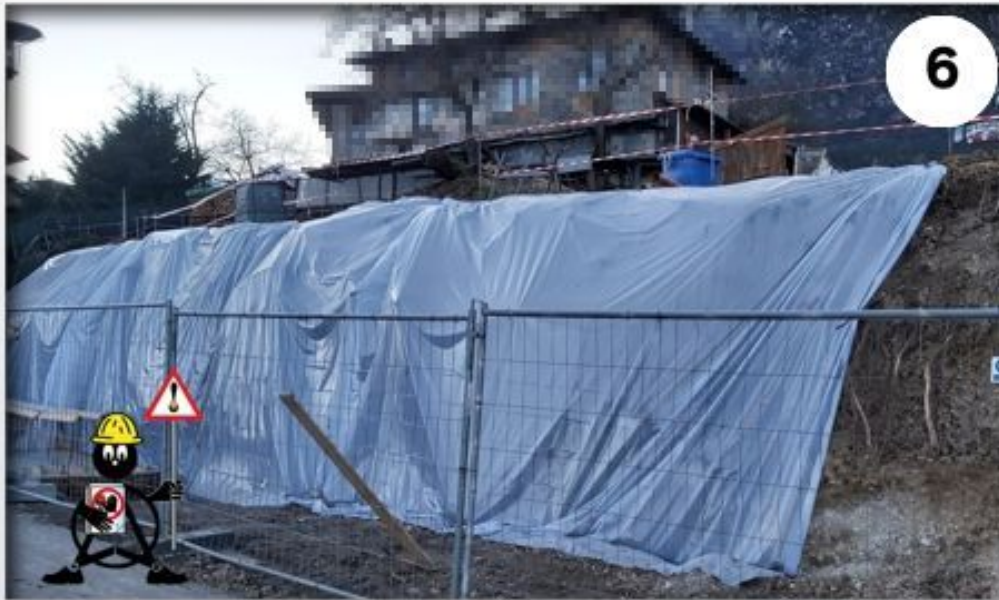
- Nessuno vede un cantiere la cui recinzione non è realizzata *con modalità chiaramente visibili e individuabili* (D.Lgs. 81/2008 art. 90 c. 1 lettera b);

- Nessuno vede il *deposito di materiali presso il ciglio degli scavi* (D.Lgs. 81/2008 art. 120);
- Nessuno vede che la parete di scavo non ha *una inclinazione tale da impedire franamenti*, nonché vista la possibilità di *piogge (basta vedere l'acqua presente nello scavo di prosecuzione della fondazione ? foto 03), infiltrazioni, gelo o disgelo* (per i quali *siano da temere frane o scoscendimenti*), non si è provveduto *all'armatura o al consolidamento del terreno*, oppure ad eseguire lo scavo con un'inclinazione differente. Certamente la stesura di un foglio in polietilene non è la soluzione che risolve il problema (D.Lgs. 81/2008 art. 118);
