Storie di infortunio: una "culla" pericolosa

Un lavoratore è travolto da tre bobine mentre sta lavorando nei pressi di una linea di taglio della lamiera: come è avvenuto l'incidente, le cause, i risultati delle inchieste e le indicazioni per la prevenzione.

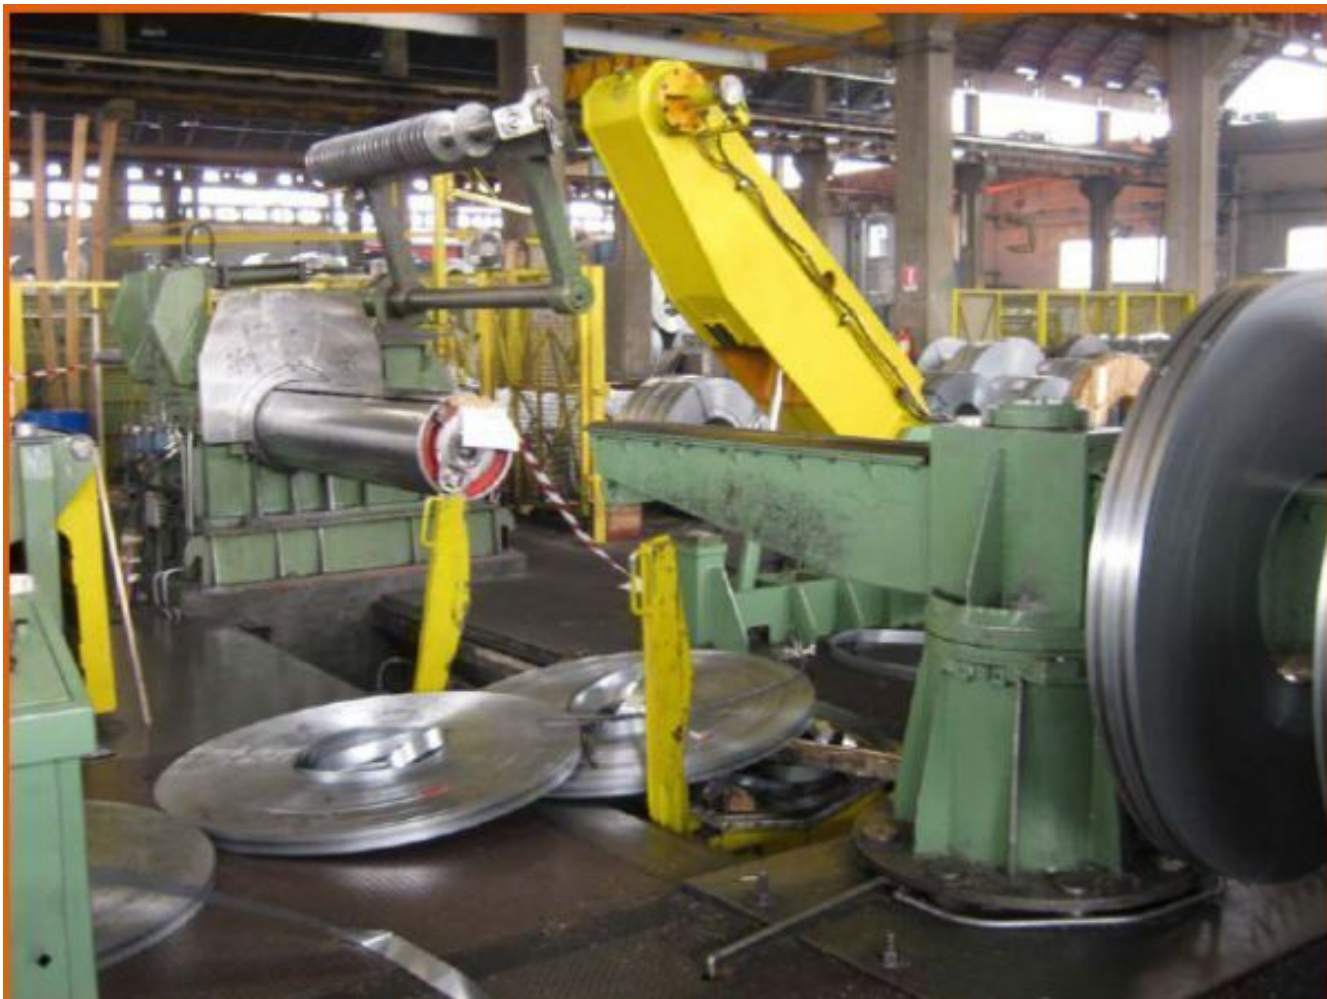
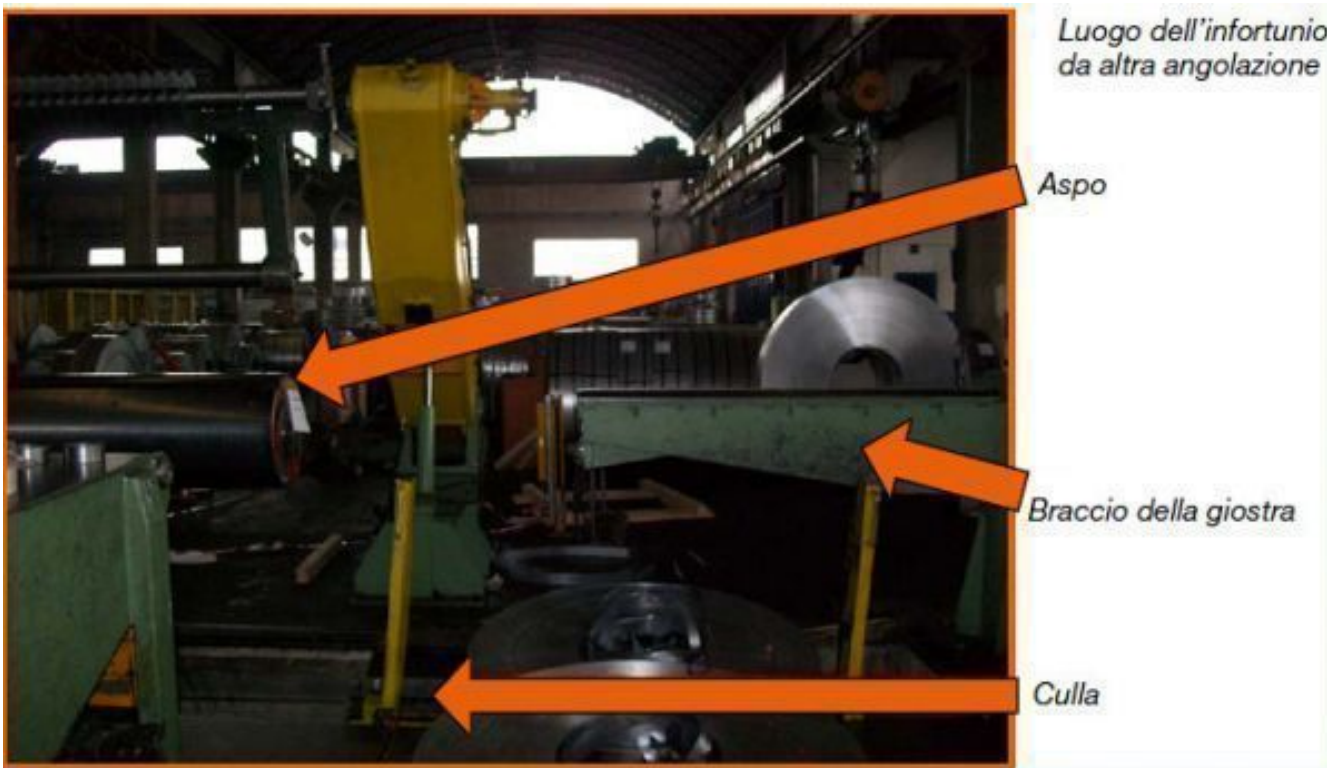
Nella parte terminale della linea è presente un "aspo" paragonabile a un grosso rocchetto su cui gradualmente si avvolge la lamiera prodotta dal laminatoio. Completato l'avvolgimento della lamiera sull'aspo, si ottiene una bobina che viene tagliata in senso verticale una o più volte in modo da avere due o più bobine (*coil*) di larghezza inferiore.

I tre *coil* si sono inclinati e si sono rovesciati schiacciando Giovanni contro l'aspo avvolgitore che si trovava alle sue spalle. A nulla è servito il tentativo del collega di fermare i *coil* che, per una sorta di effetto "domino", sono caduti sul torace di Giovanni che è rimasto intrappolato fra la testa dell'aspo e i *coil* in caduta.

Inoltre, si è rilevato che la conformazione della culla non era idonea a garantire la stabilità della tipologia di *coil* in lavorazione al momento dell'infortunio.

La messa in sicurezza di queste lavorazioni comporta la modifica del profilo della culla, che deve essere dotata di "spallette" e di dispositivi di blocco in grado di impedire il ribaltamento dei *coil*.
