### Le immagini dell'insicurezza

#### *Procedure scorrette.*

Trento, 23 Ott - Un cantiere, una pensilina in fase di realizzazione, una serie di procedure sbagliate che mettono a rischio la sicurezza dei lavoratori. Sono queste le immagini dell'insicurezza di SICURELLO.no di oggi che vedono un lavoratore che esegue delle attività posizionato su una pensilina senza l'adozione di alcun sistema, collettivo o individuale, di protezione.

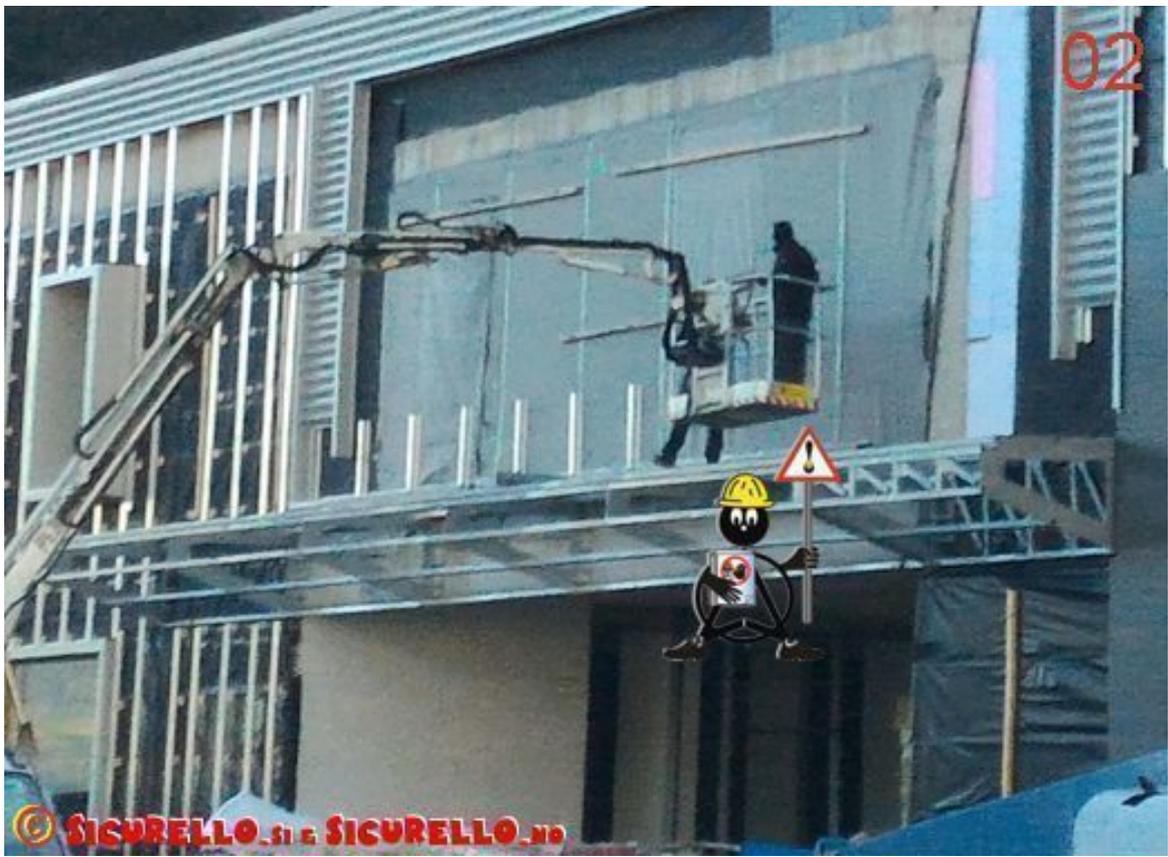
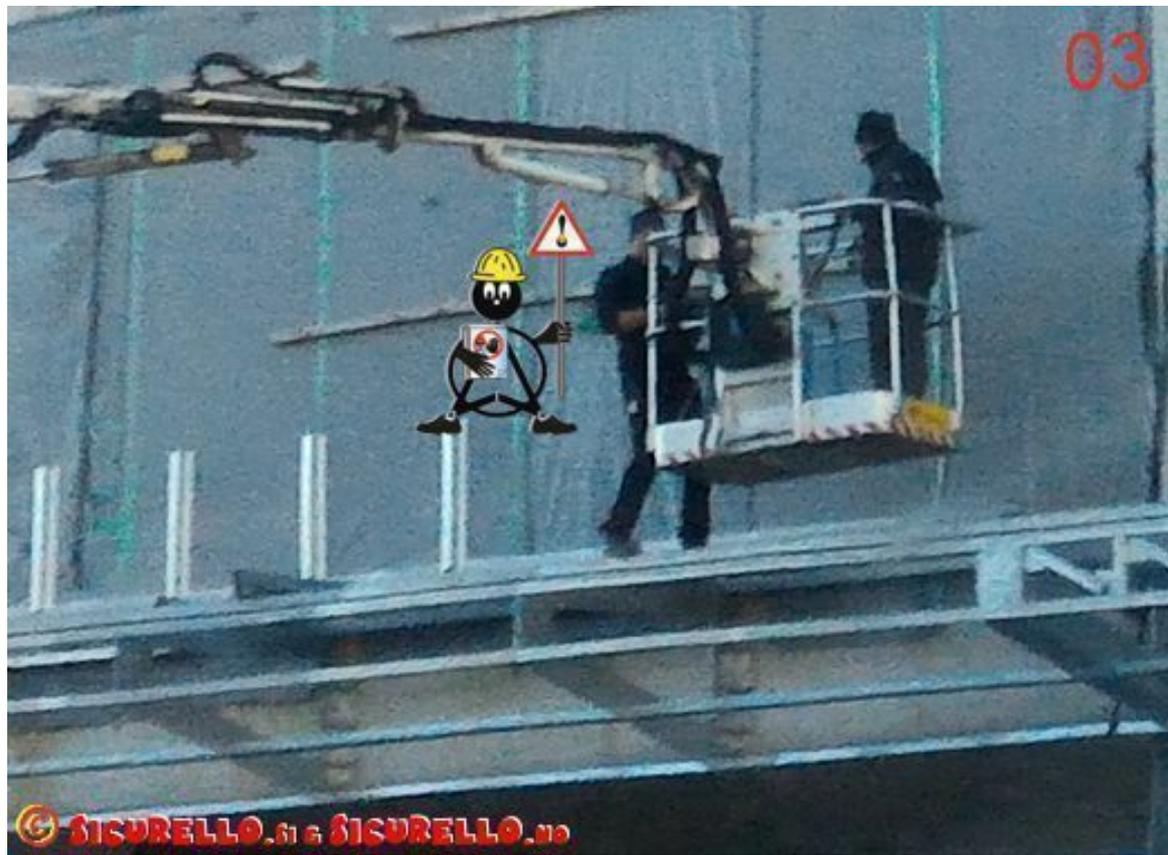
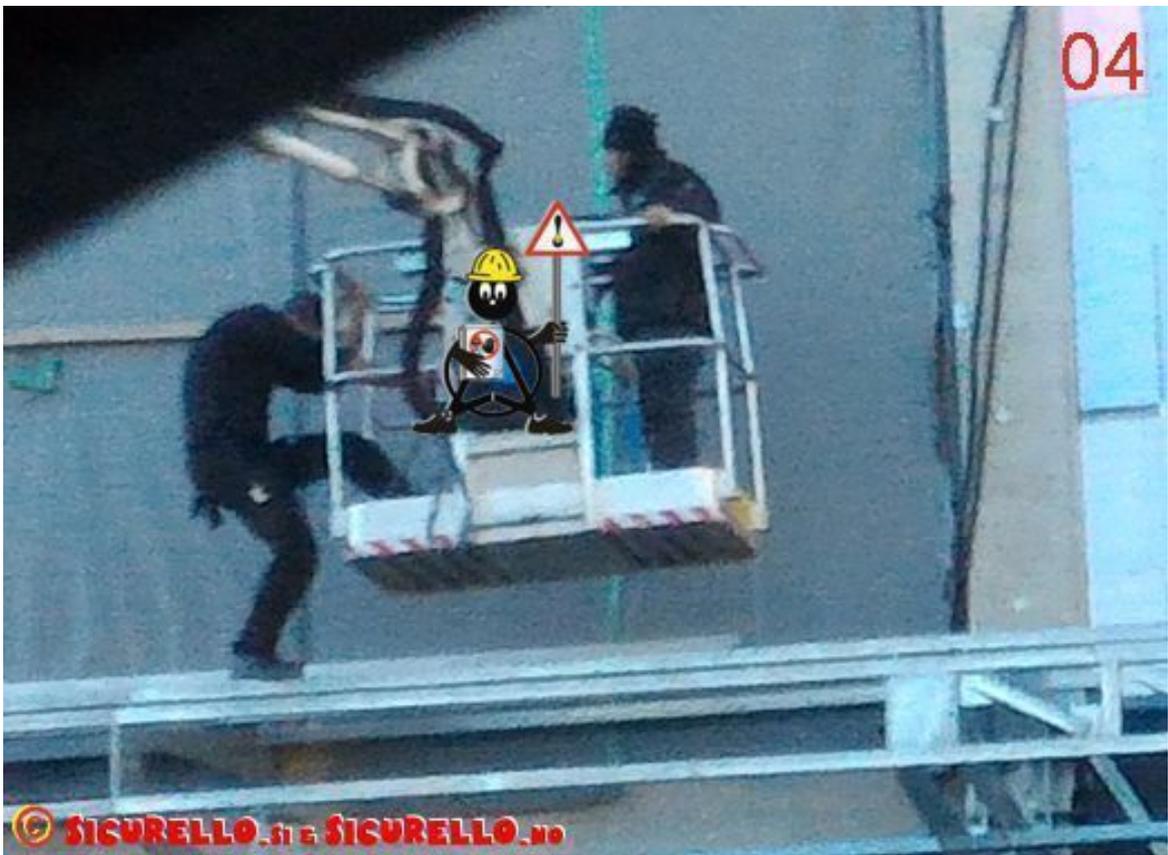
Ultimata la propria lavorazione, di cui non sappiamo la durata, un collega lo "recupera" facendolo salire all'interno della PLE.

Numerose sono le violazioni normative, ma soprattutto le situazioni che possono portare all'infortunio dei lavoratori fotografati, tra le più gravi ricordiamo:

- la totale assenza di D.P.I.
- l'assenza sulla pensilina di protezioni collettive anticaduta
- la procedura di accesso/abbandono del luogo di lavoro tramite PLE

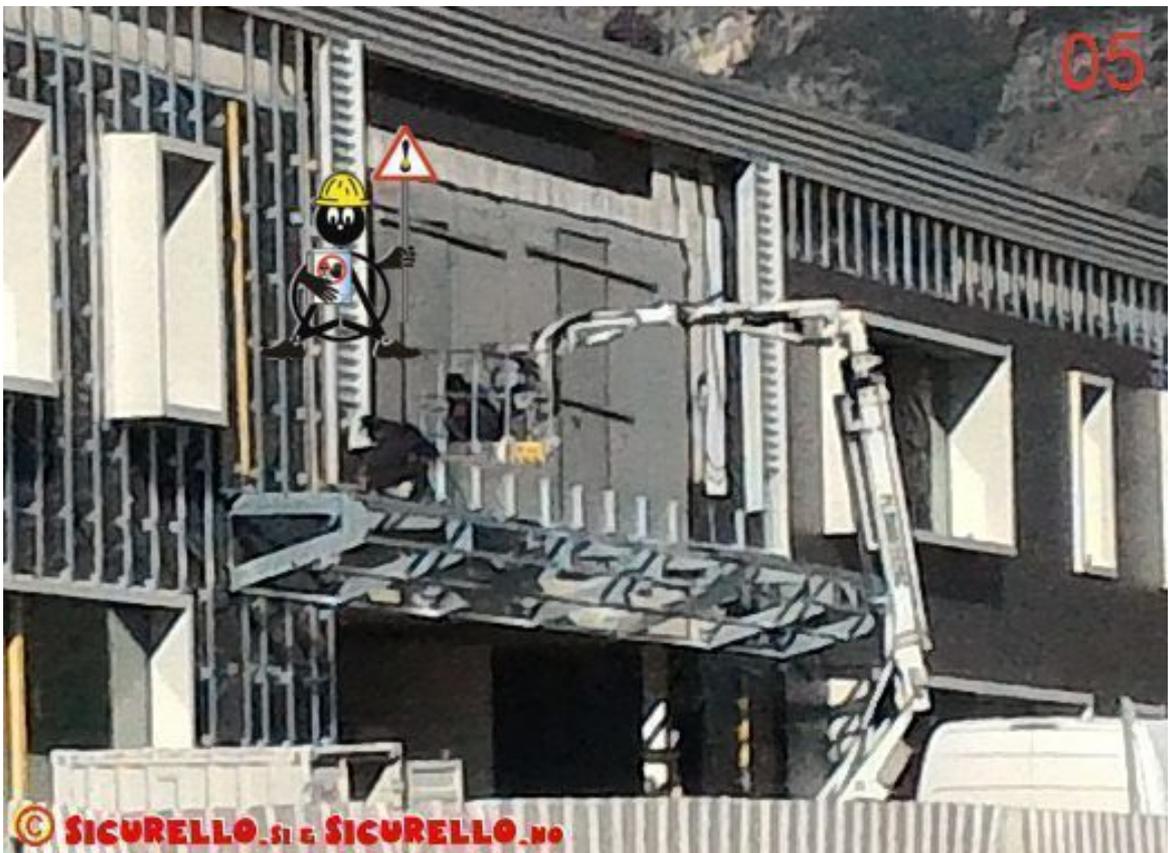
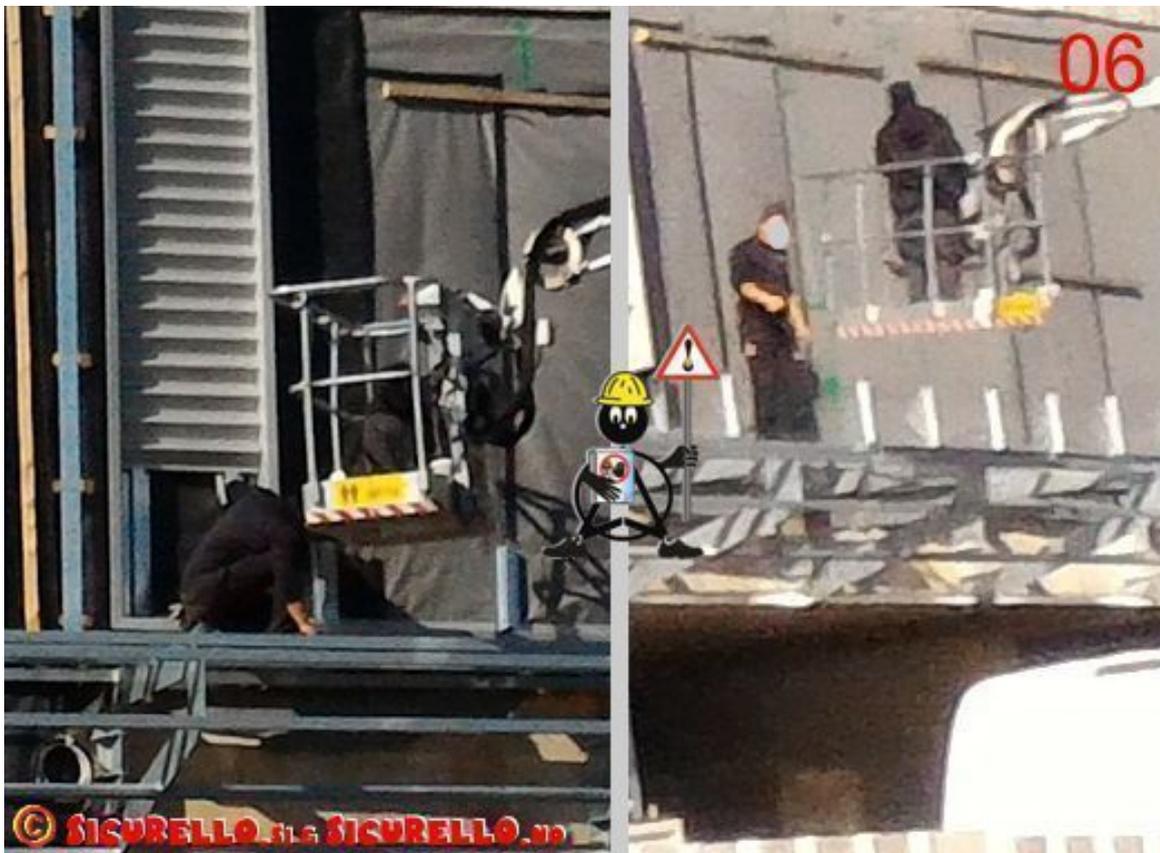
Ripassando dalla zona il giorno successivo...

...evidentemente quanto fotografato non era un comportamento "spot" (magari dovuto a una leggerezza), ma il problema di quella lavorazione "è proprio organizzativo" e non solo comportamentale.

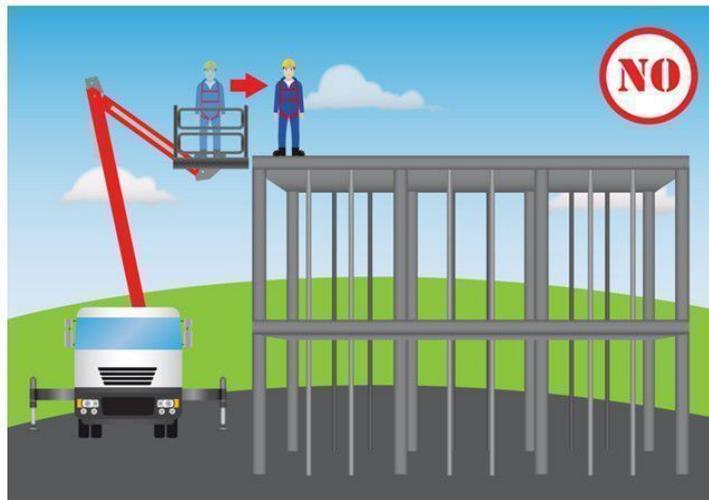
UTILIZZO SCORRETTO: sbarco da P.L.E. (escluso PLE specificatamente progettate)

- È vietato utilizzare la macchina per trasferire persone da un piano all'altro, è vietato l'utilizzo come ascensore.
- È vietato scendere dalla piattaforma di lavoro in quota.

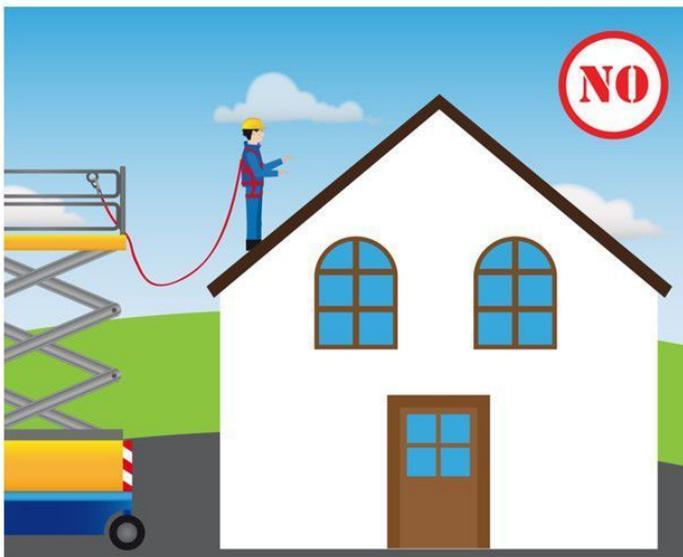
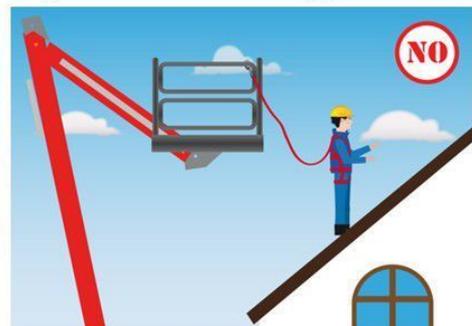
UTILIZZO SCORRETTO: usare la P.L.E. come punto di ancoraggio

- È vietato fissare personale che lavora in quota all'esterno della piattaforma di lavoro all'attacco per il cavo di sicurezza presente sulla stessa.
