Le immagini dell'insicurezza

Non basta togliere l'alimentazione...

Brescia, 8 Giu - Tutte le attività eseguite nelle sottostazioni di trasformazione elettrica devono sottostare a particolari e rigide procedure di pianificazione dell'intervento, verifica e controllo.

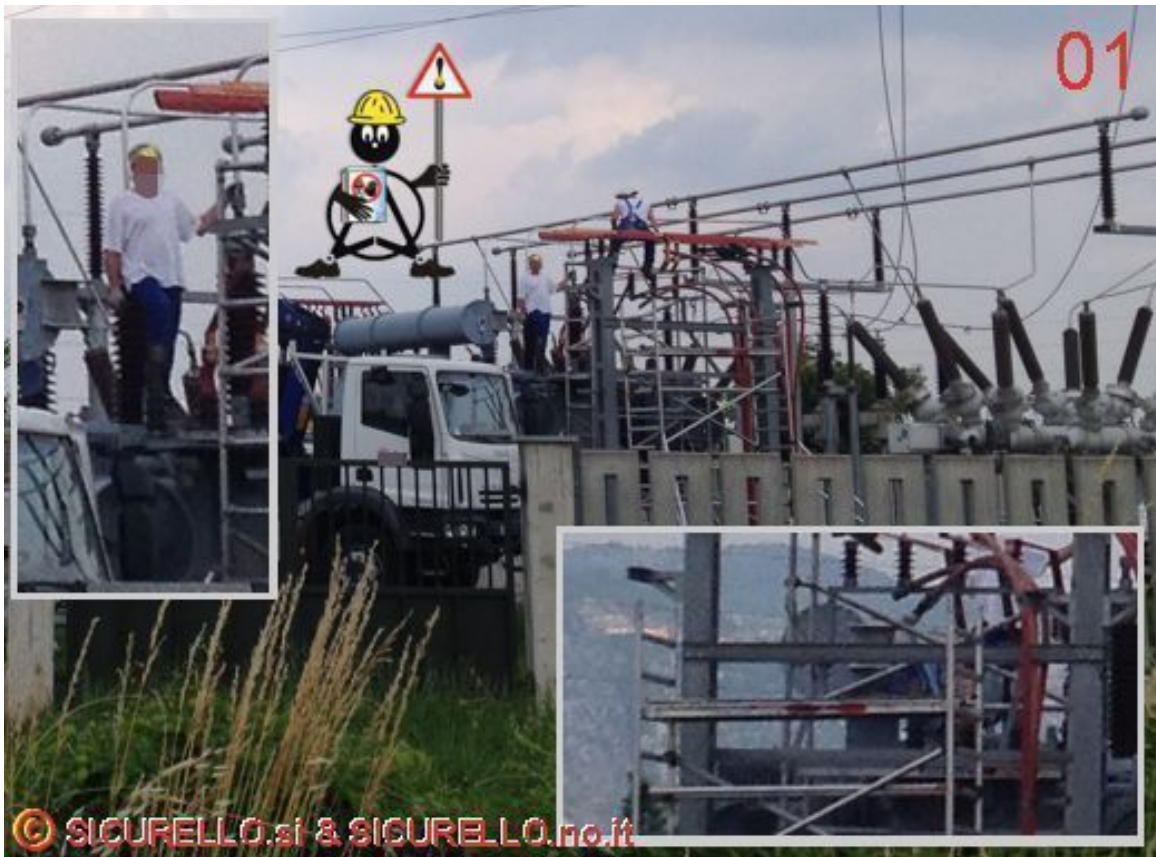
Rilevare che la sicurezza non viene rispettata anche nei singoli dettagli (nella foto si evidenziano i rischi di caduta dall'alto di uno degli operatori ? il secondo era dotato di dpi anticaduta ? nonché lo scorretto montaggio del ponte su ruote), fa sorgere molti dubbi su come l'attività sia stata effettivamente pianificata e come vengano svolte le verifiche ed i controlli da parte dei preposti.
