ARTICOLO DI PUNTOSICURO

Imparare dagli errori: come avvengono gli infortuni con i trabattelli?

Esempi di infortuni dei lavoratori in relazione all'utilizzo di trabattelli. Il montaggio di cornici in legno su delle travi a vista e le attività di tinteggiatura e decorazione di una parete. La classificazione e la marcatura dei trabattelli.

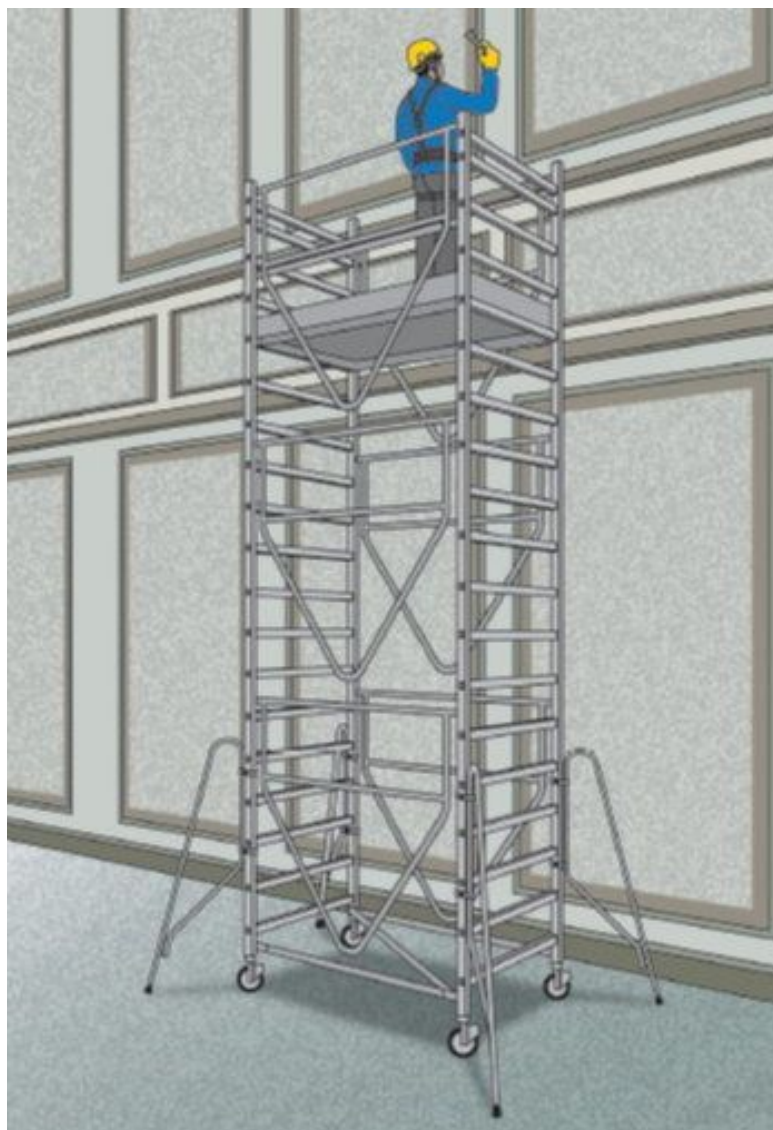
Riprendiamo dal Quaderno tecnico l'immagine di un trabattello con scala a pioli verticale:

- **classificazione in base al tipo di accesso agli impalcati:** sono previste quattro opzioni di accesso all'impalcato del trabattello (accesso tipo A: scala a rampa; accesso tipo B: scala a gradini; accesso tipo C: scala a pioli inclinata; accesso tipo D: scala a pioli verticale). E il fabbricante "può fornire una o più opzioni di accesso per uno stesso trabattello e darne indicazione nella marcatura".
- **classificazione in base alle condizioni di utilizzo:** la norma prevede per i trabattelli due condizioni di utilizzo. Può essere utilizzato all'esterno, ovvero con presenza di vento (l'altezza massima del trabattello non può superare gli 8 m) e può essere utilizzato all'interno, ovvero con assenza di vento (l'altezza massima del trabattello non può superare i 12 m). Si segnala poi che "il trabattello conforme alla UNI EN 1004:2005 non può avere altezza inferiore a 2,5 m".
