Impariamo dagli errori: doveva essere un semplice taglio di un listello

Un lavoratore si feriva al dito indice durante le operazioni di taglio legname. Perché è avvenuto l'infortunio? Come si poteva prevenire?

Tipo di Infortunio: Contatto con organi lavoratori in movimento di un macchinario

Lavorazione: Comparto legno/Operazioni di taglio legname

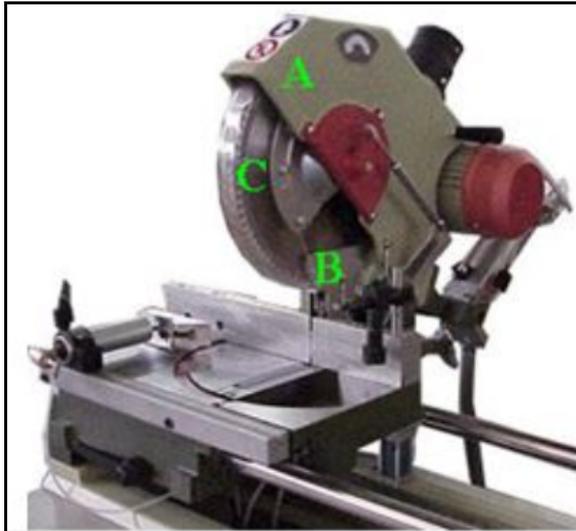
- protezione fissa superiore (A) protegge la parte superiore della lama non interessata al taglio;
- protezione fissa (B) bilaterale dietro la sponda, a protezione dell'area di non taglio inferiore;
- protezione mobile (C) a copertura bilaterale della dentatura della lama. Tale protezione è completamente chiusa in posizione di riposo e si apre gradualmente ed automaticamente fino alla massima apertura in corrispondenza della posizione più bassa della lama;

- per le macchine manuali è inoltre importante il corretto funzionamento della molla di ritorno automatico in posizione rialzata al rilascio del comando volontari o di discesa o dell'alternativo sistema di contrappesi.

- Utilizzo di troncatrici con tutte le moderne protezioni (cuffie mobili correttamente posizionate, pulsante ad azione mantenuta ecc.), quindi valutazione adeguata del rischio presente sulle eventuali vecchie troncatrici in uso e fare le necessarie bonifiche o sostituzioni con macchine nuove;
- utilizzo in ogni occasione del sistema di bloccaggio con pressa pneumatica dei pezzi;
- manutenzione costante e funzionamento adeguato delle cuffie mobili di protezione delle lame;
- istruzione adeguata dei lavoratori sull'uso del pressore e sui rischi connessi all'uso della macchina;

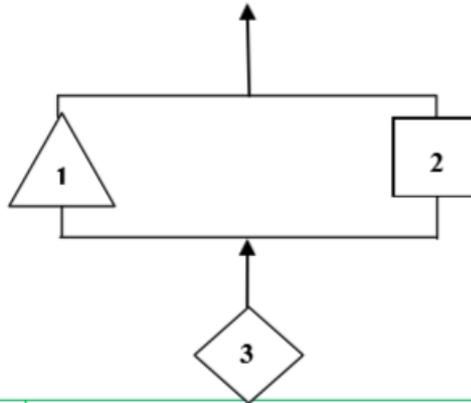
Rappresentazione Grafica dell'Infortunio

| n° | Fattori di Rischio: | Descrizione: |
|---|--|--|
| 1 | A.I. (Attività Infortunato) | Trattenuta manuale del pezzo in lavorazione nonostante lo stesso fosse già fissato con il pressore entrato in funzione automaticamente. |
| 2 | U.M.I. (Utensili, Macchine, Impianti) | Cuffie di protezione mobili delle lame della troncatrice incomplete ed in pessimo stato di manutenzione. |
| 3 | Datore di Lavoro | Valutazione dei Rischi: errata valutazione dei rischi che non ha evidenziato e corretto l'anomalia sulle cuffie di protezione delle lame della troncatrice. |
