Incidenti sul lavoro: l'esplosione inattesa

Un'esplosione all'interno di un forno causa l'apertura improvvisa dello sportello. Come è successo? Come si sarebbe potuto evitare?

Tipo di Incidente: Proiezione di solidi / Apertura violenta dello sportello del forno

Lavorazione: Meccanica / trattamento termico per essiccazione nuclei

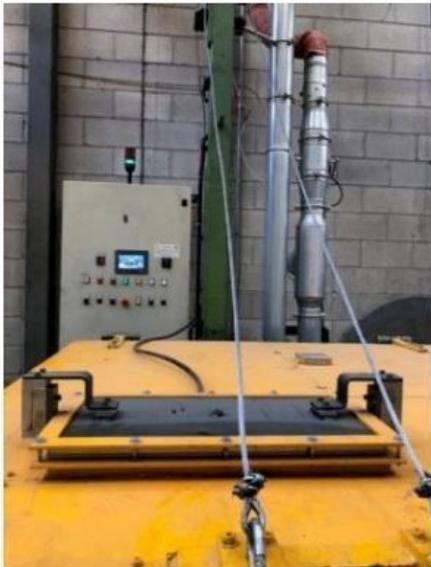
Foto 4: apertura controllata di ventilazione

-prevedere un'apertura controllata di ingresso dell'aria (foto 5);

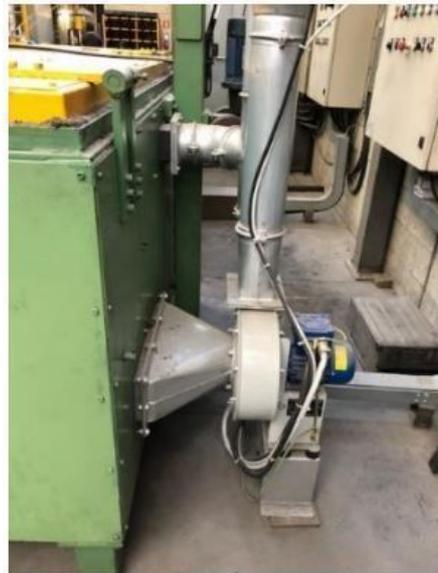
Foto 5: sistema di controllo aspirazione

-installare un sensore che verifichi il funzionamento dei motori e l'effettivo tiraggio (foto 4) e impedisca l'accensione delle resistenze in caso di malfunzionamento dell'aspirazione;
