ARTICOLO DI PUNTOSICURO

Anno 25 - numero 5506 di Venerdì 17 novembre 2023

La protezione cераunica del patrimonio culturale

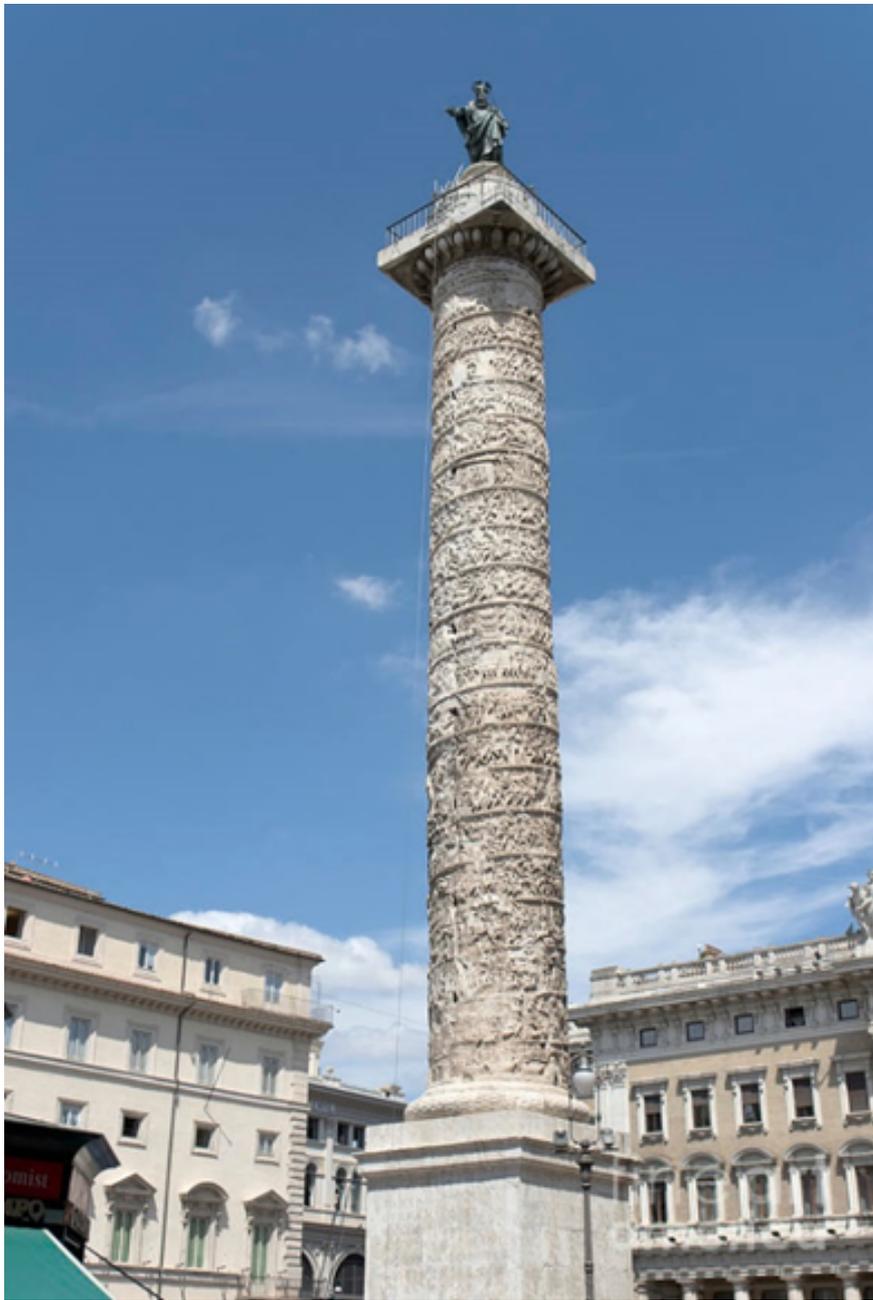
Uno degli esempi più classici, che i lettori possono facilmente osservare, riguarda la Colonna Antonina o di Marco Aurelio, che si trova al centro di largo Chigi in Roma. Lo Stato della Chiesa provvide ad installare una statua di San Pietro, in bronzo, sulla sommità di questa colonna, che gli esperti di protezione cераunica dei tempi andati pensarono bene di utilizzare come parafulmine. Chi scrive ha risalito la scaletta interna alla torre e ha rilevato numerose sfiammate, che colpivano il marmo della colonna, in corrispondenza del cavo di rame, che collegava la sommità della torre al piantone di messa a terra.

La soprintendenza archeologica di Roma chiese l'aiuto di esperti e questa protezione, che costituiva forse più un danno che una difesa, è stata adesso sostituita da un certo numero di parafulmini, installati sui palazzi che circondano largo Chigi. Si è creato così un ombrello protettivo, che attira i fulmini della zona, salvaguardando la struttura della colonna.
