ARTICOLO DI PUNTOSICURO

Le immagini dell'insicurezza

Speciale Ponteggi ? Prima Parte: "una monografia" in più parti dedicata ai vari aspetti dell'insicurezza relativa al montaggio ed utilizzo dei ponteggi.

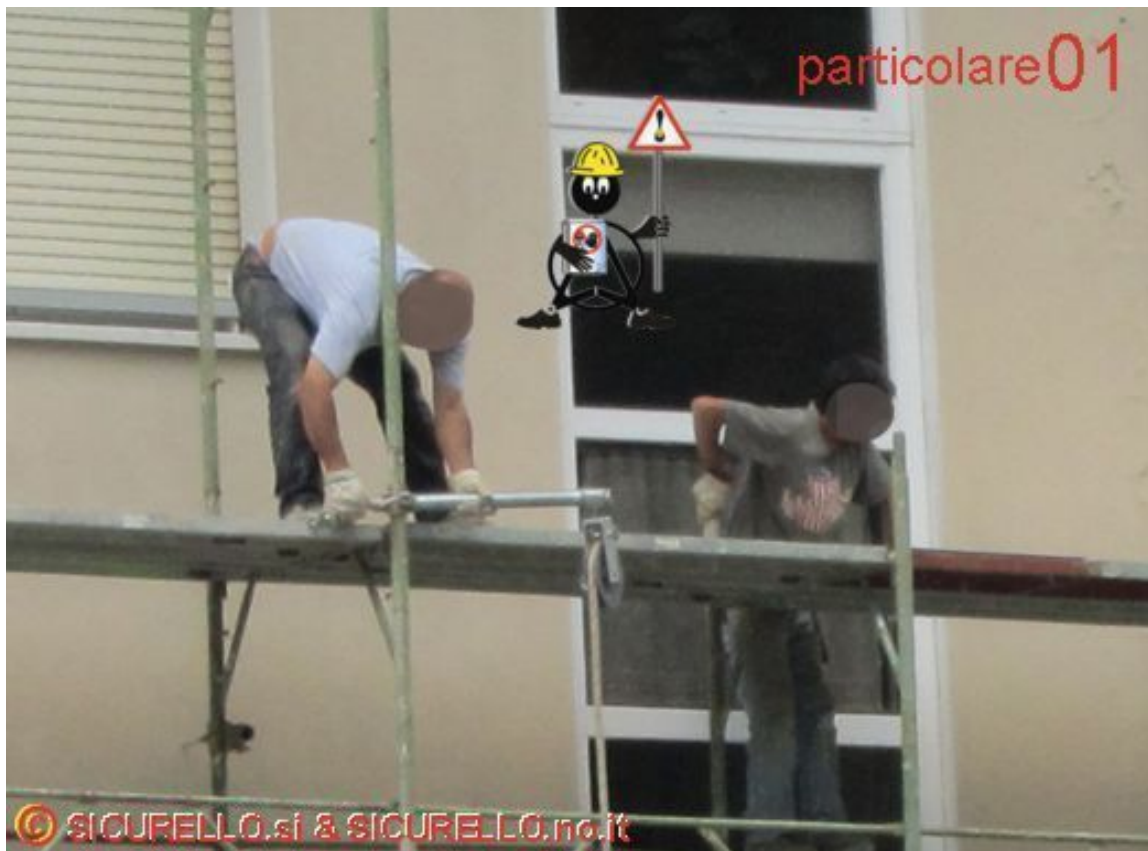
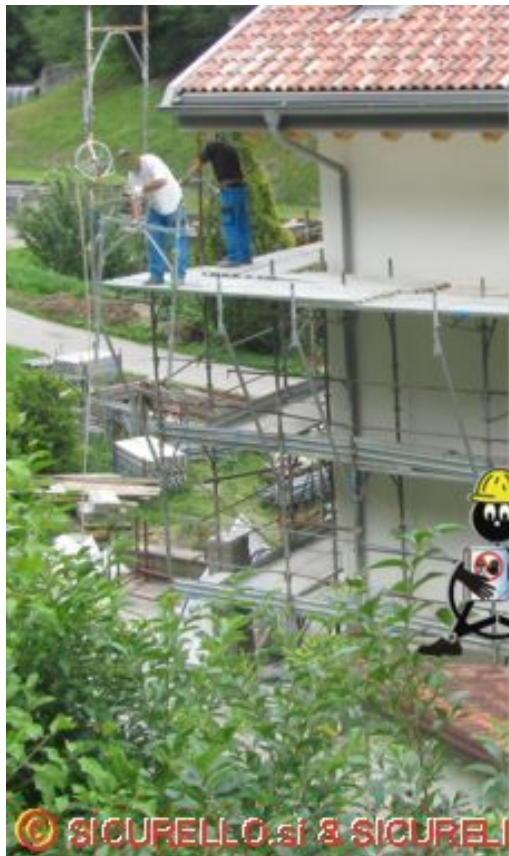
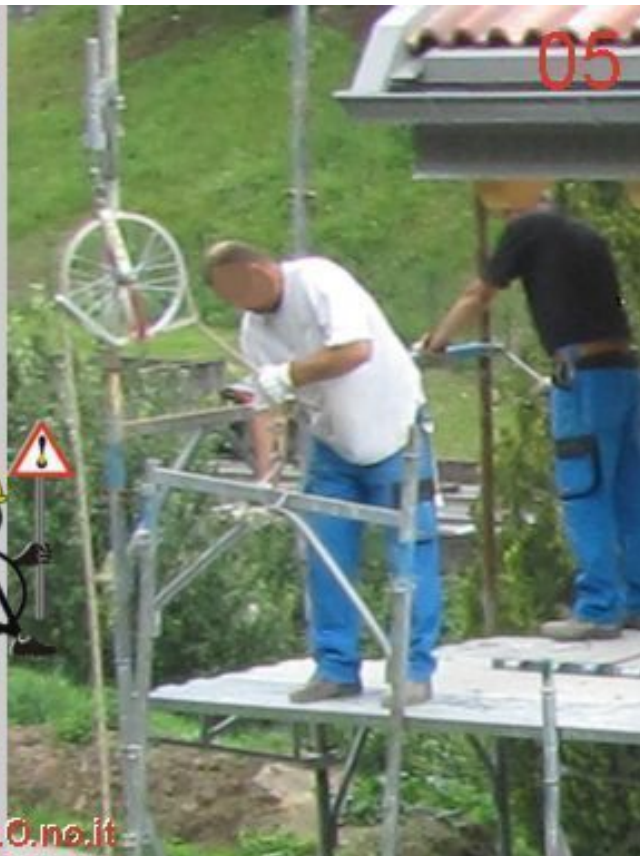
Brevemente ricordiamo che durante la fase di montaggio/smontaggio:

- i lavoratori devono essere dotati dei prescritti d.p.i., tra i quali segnaliamo i d.p.i. anticaduta e quelli di protezione del capo,
- le zone destinate allo stoccaggio ed al montaggio del ponteggio devono essere delimitate, deve essere gestita la viabilità e deve essere presente la specifica segnaletica di sicurezza,
- i sistemi di sollevamento degli elementi costituenti il ponteggio, devono garantire la sicurezza degli operatori. Ad esempio la carrucola deve essere dotata di dispositivo di sicurezza - freno automatico - che impedisca la discesa del carico in caso di rilascio accidentale da parte dell'operatore.

Ricordo che tutte le attività relative al montaggio/smontaggio ponteggi devono essere pianificate mediante la redazione del Pi.M.U.S. ed eseguita da personale specificatamente formato e sotto la diretta sorveglianza di un preposto. Per approfondimenti si può leggere l'articolo di PUNTOSICURO del 24 marzo 2009 che riporta le linee guida e un modello di Pi.M.U.S. in lingua italiana e tedesca curate dal CPE Bolzano.

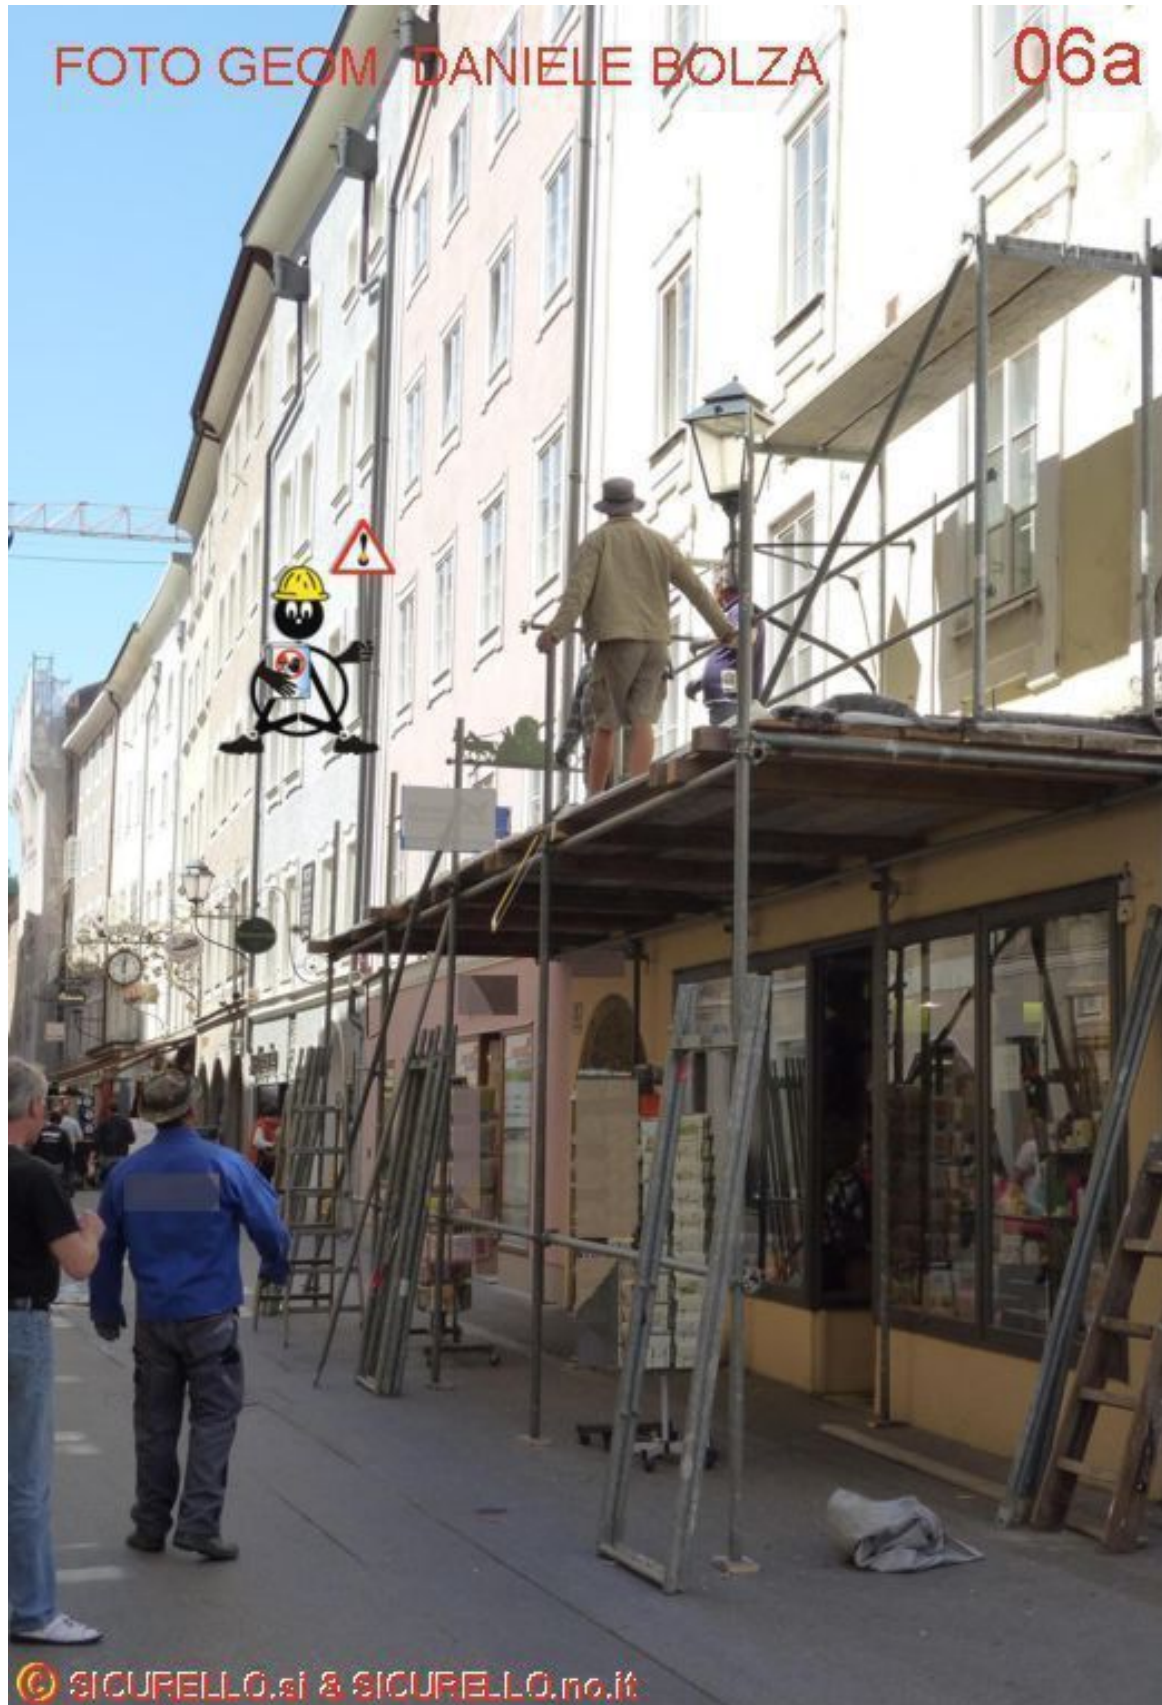
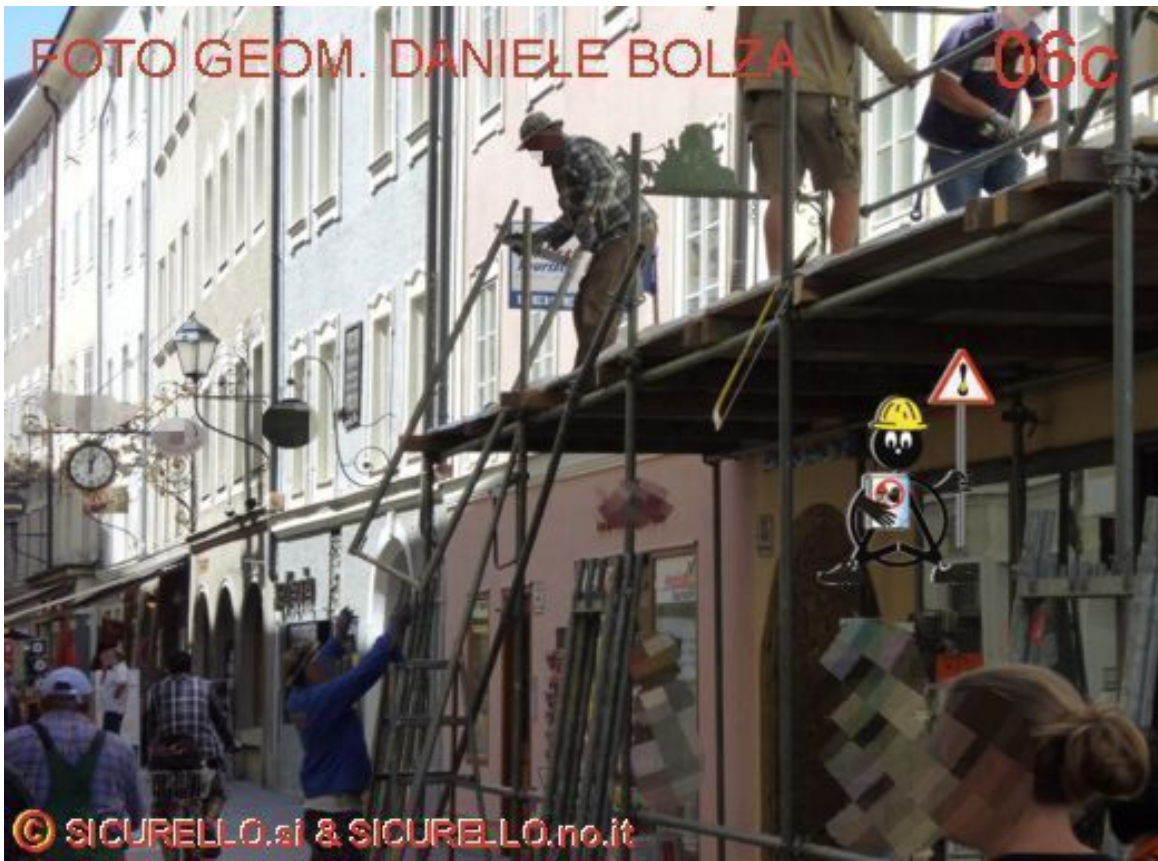
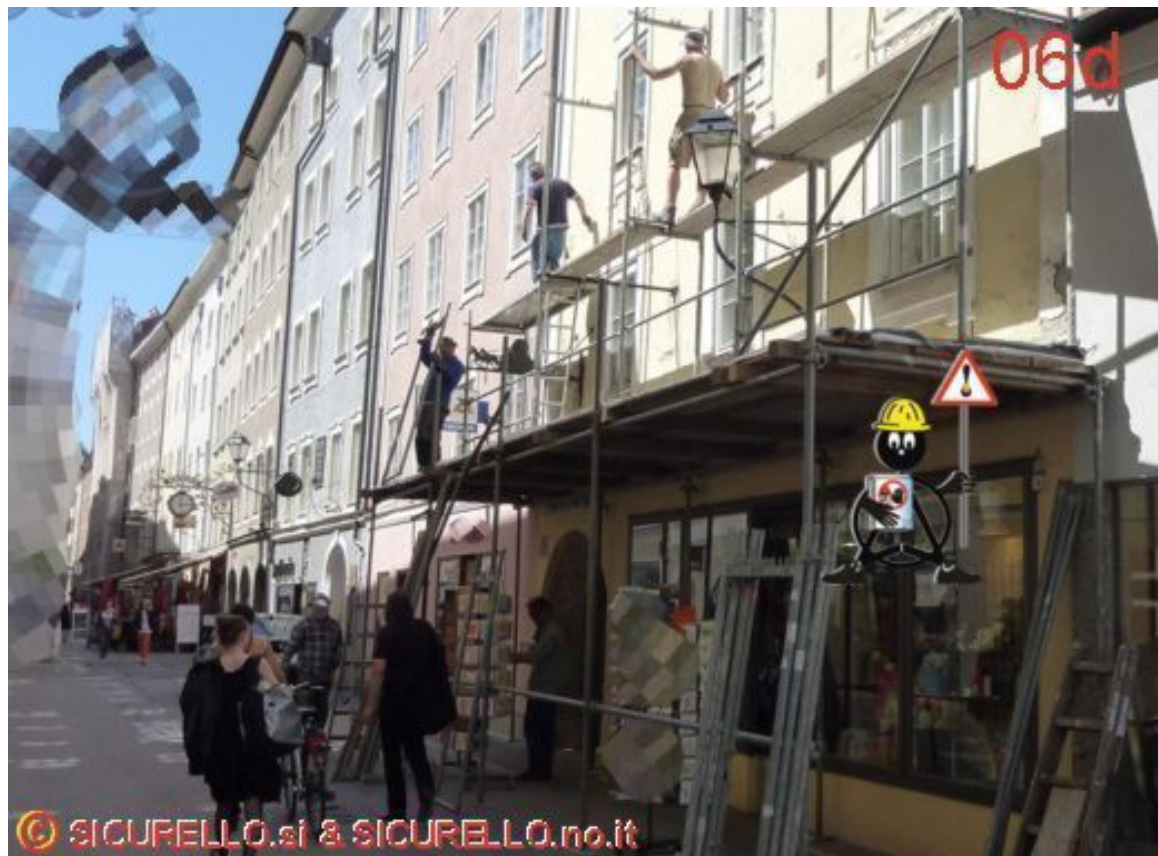
Se in Italia non siamo messi bene, il problema si pone pure in altre Nazioni, di seguito vediamo un esempio che ci arriva dall'Austria - Foto di Daniele Bolza. Il montaggio di un ponteggio alla presenza di pedoni ed utenti dei negozi, totale assenza di compartimentazione dell'area dei lavori, totale assenza di dispositivi di protezione dei lavoratori, elevato rischio di caduta di materiali ed attrezzature dall'alto. (l'intera sequenza e' visibile nelle pagine di sicurello.no.it).
