Le immagini dell'insicurezza

Speciale Ponteggi ? Prima Parte: "una monografia" in più parti dedicata ai vari aspetti dell'insicurezza relativa al montaggio ed utilizzo dei ponteggi.

Oggi iniziamo con la fase di montaggio/smontaggio dei ponteggi.

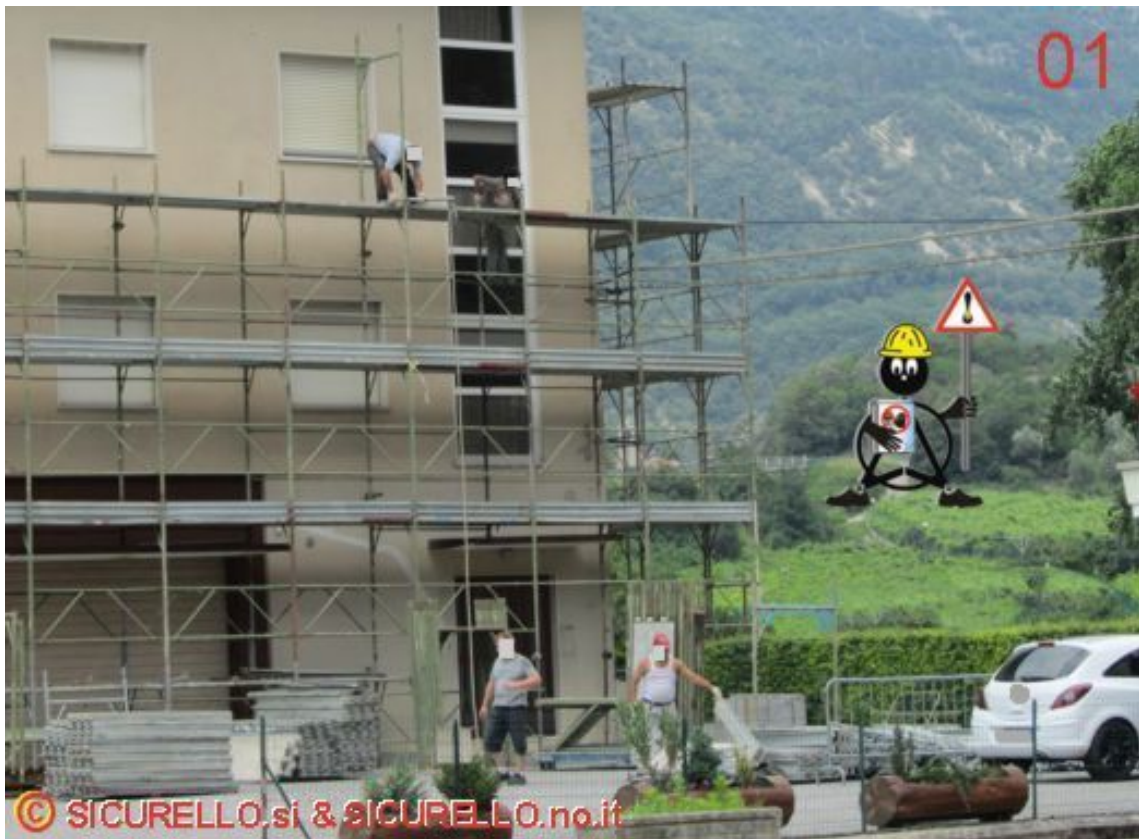
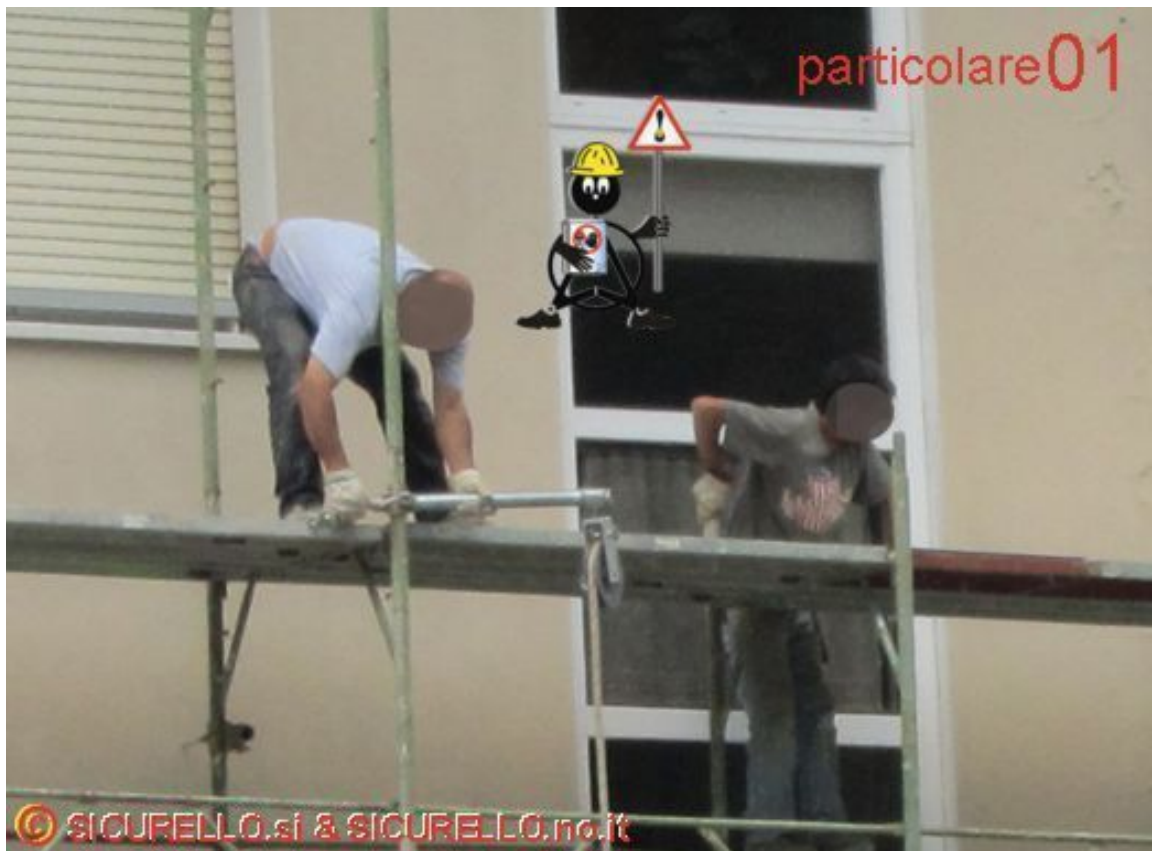
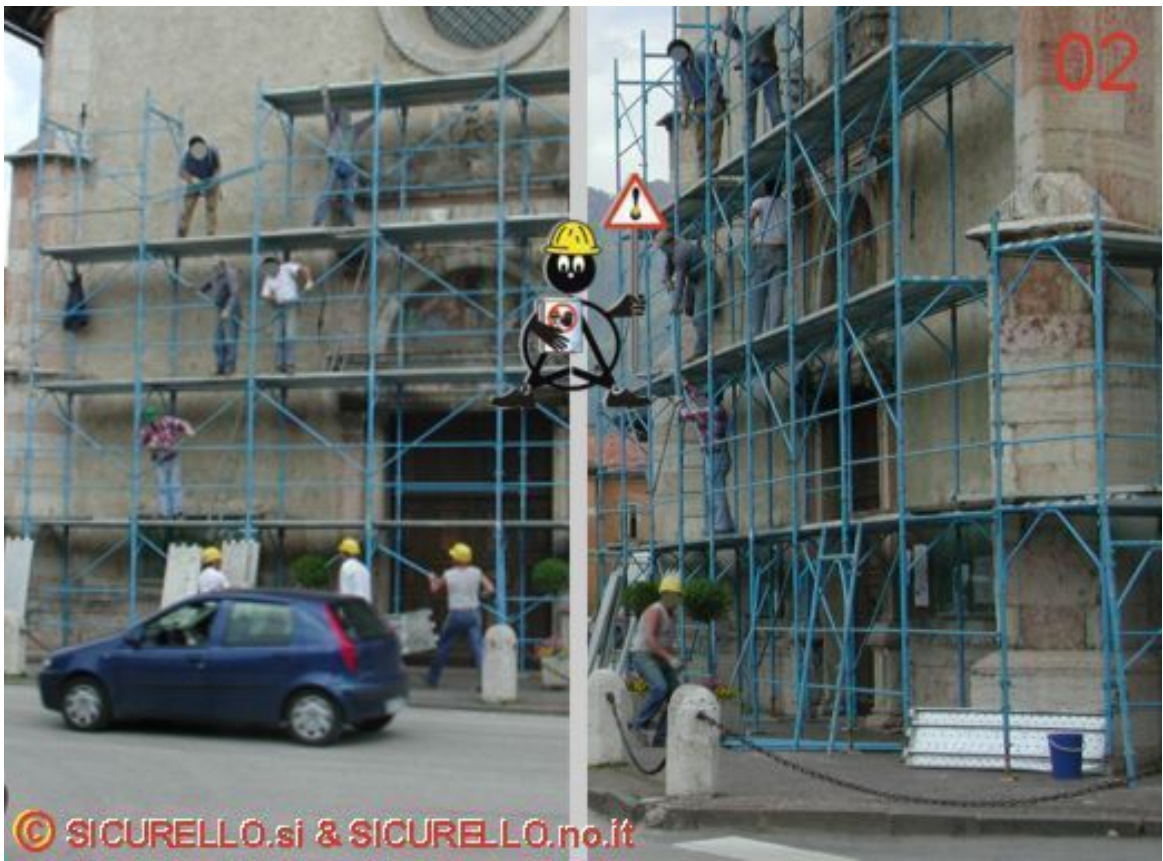
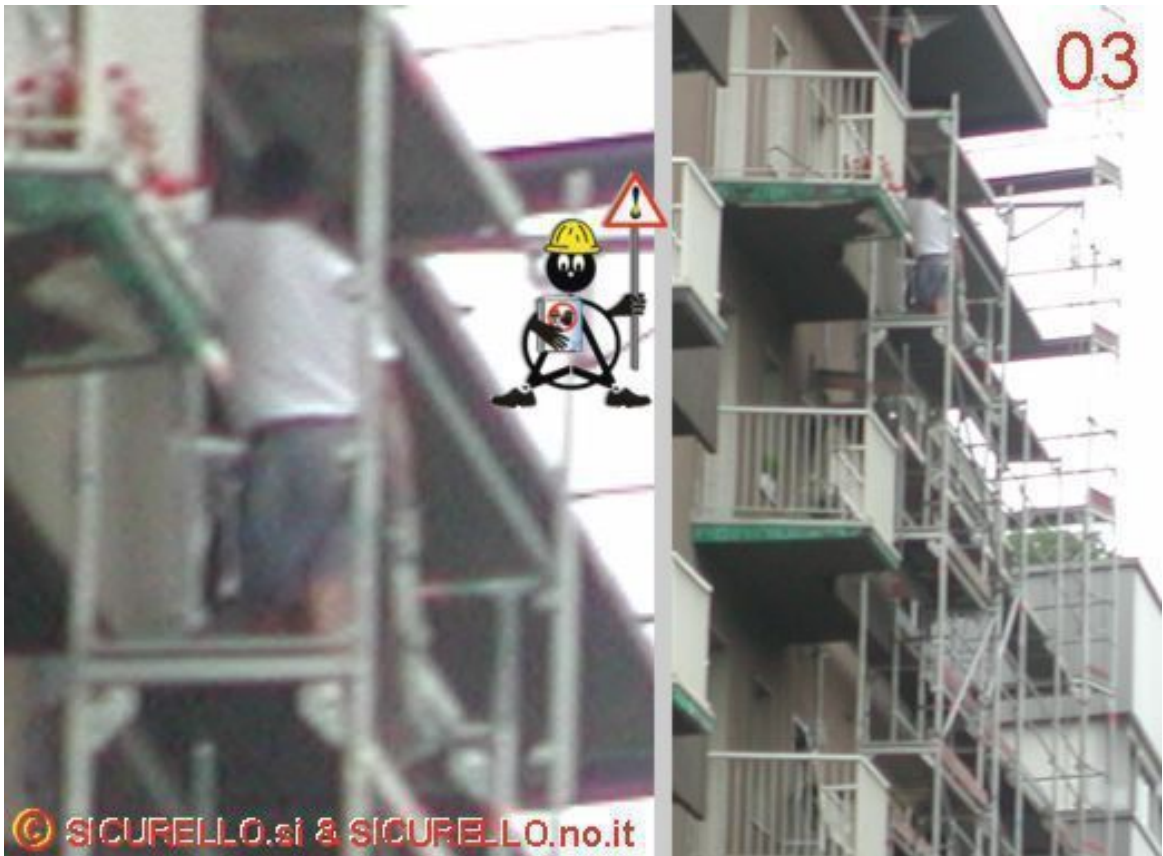
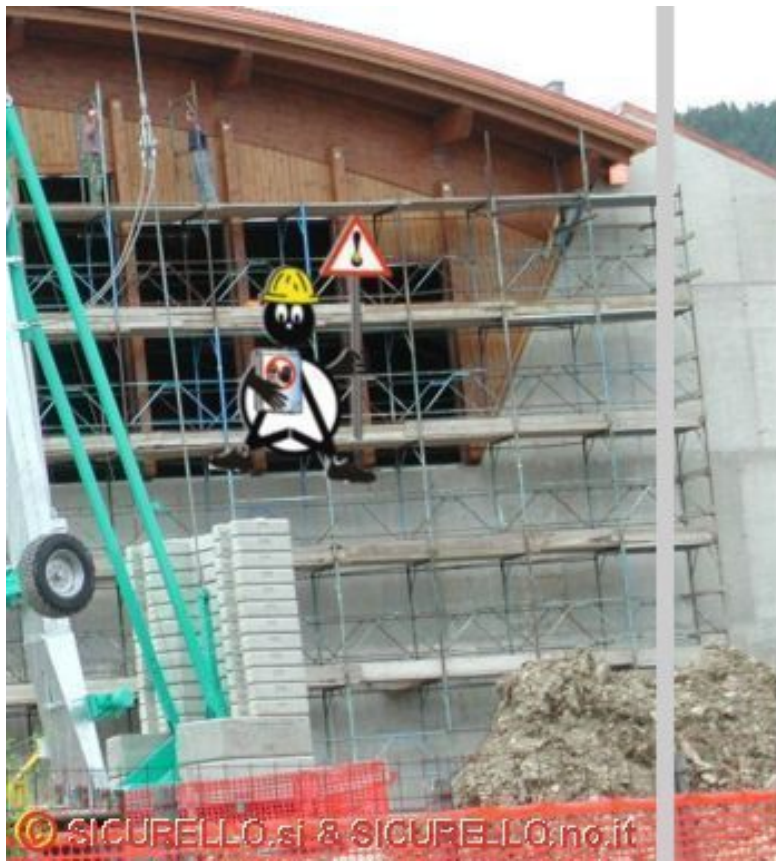
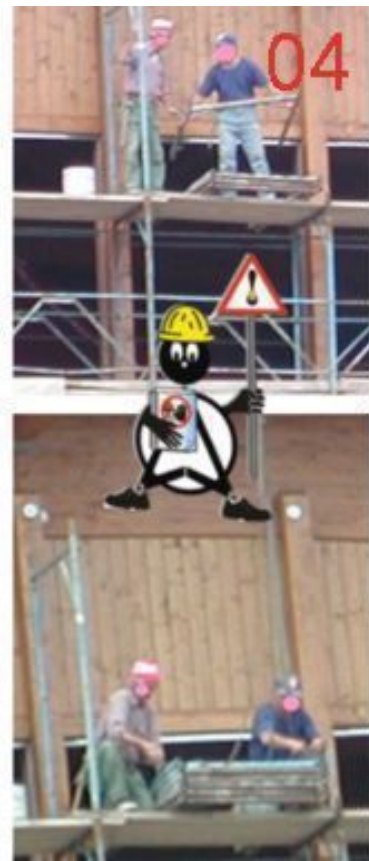
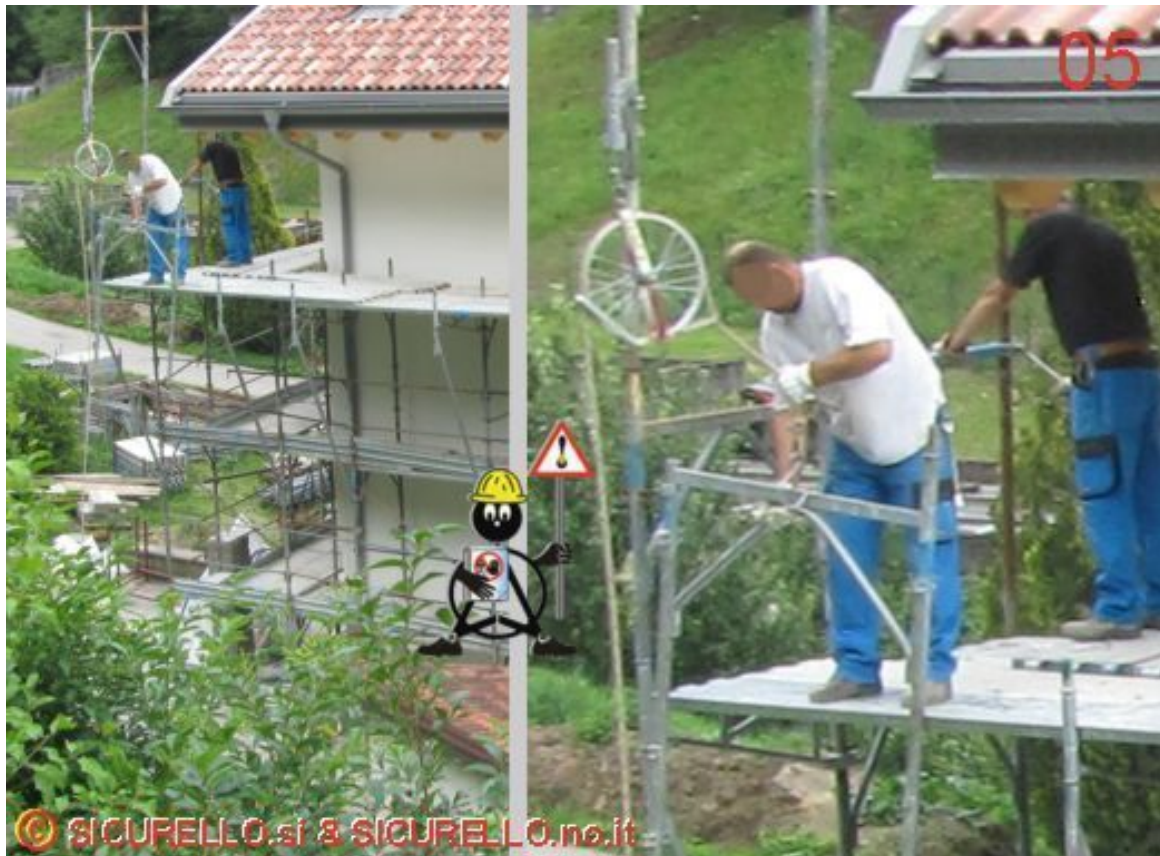
- i lavoratori devono essere dotati dei prescritti d.p.i., tra i quali segnaliamo i d.p.i. anticaduta e quelli di protezione del capo,
- le zone destinate allo stoccaggio ed al montaggio del ponteggio devono essere delimitate, deve essere gestita la viabilità e deve essere presente la specifica segnaletica di sicurezza,
- i sistemi di sollevamento degli elementi costituenti il ponteggio, devono garantire la sicurezza degli operatori. Ad esempio la carrucola deve essere dotata di dispositivo di sicurezza - freno automatico - che impedisca la discesa del carico in caso di rilascio accidentale da parte dell'operatore.

Ricordo che tutte le attività relative al montaggio/smontaggio ponteggi devono essere pianificate mediante la redazione del Pi.M.U.S. ed eseguita da personale specificatamente formato e sotto la diretta sorveglianza di un preposto. Per approfondimenti si può leggere l'articolo di PUNTOSICURO del 24 marzo 2009 che riporta le linee guida e un modello di Pi.M.U.S. in lingua italiana e tedesca curate dal CPE Bolzano.

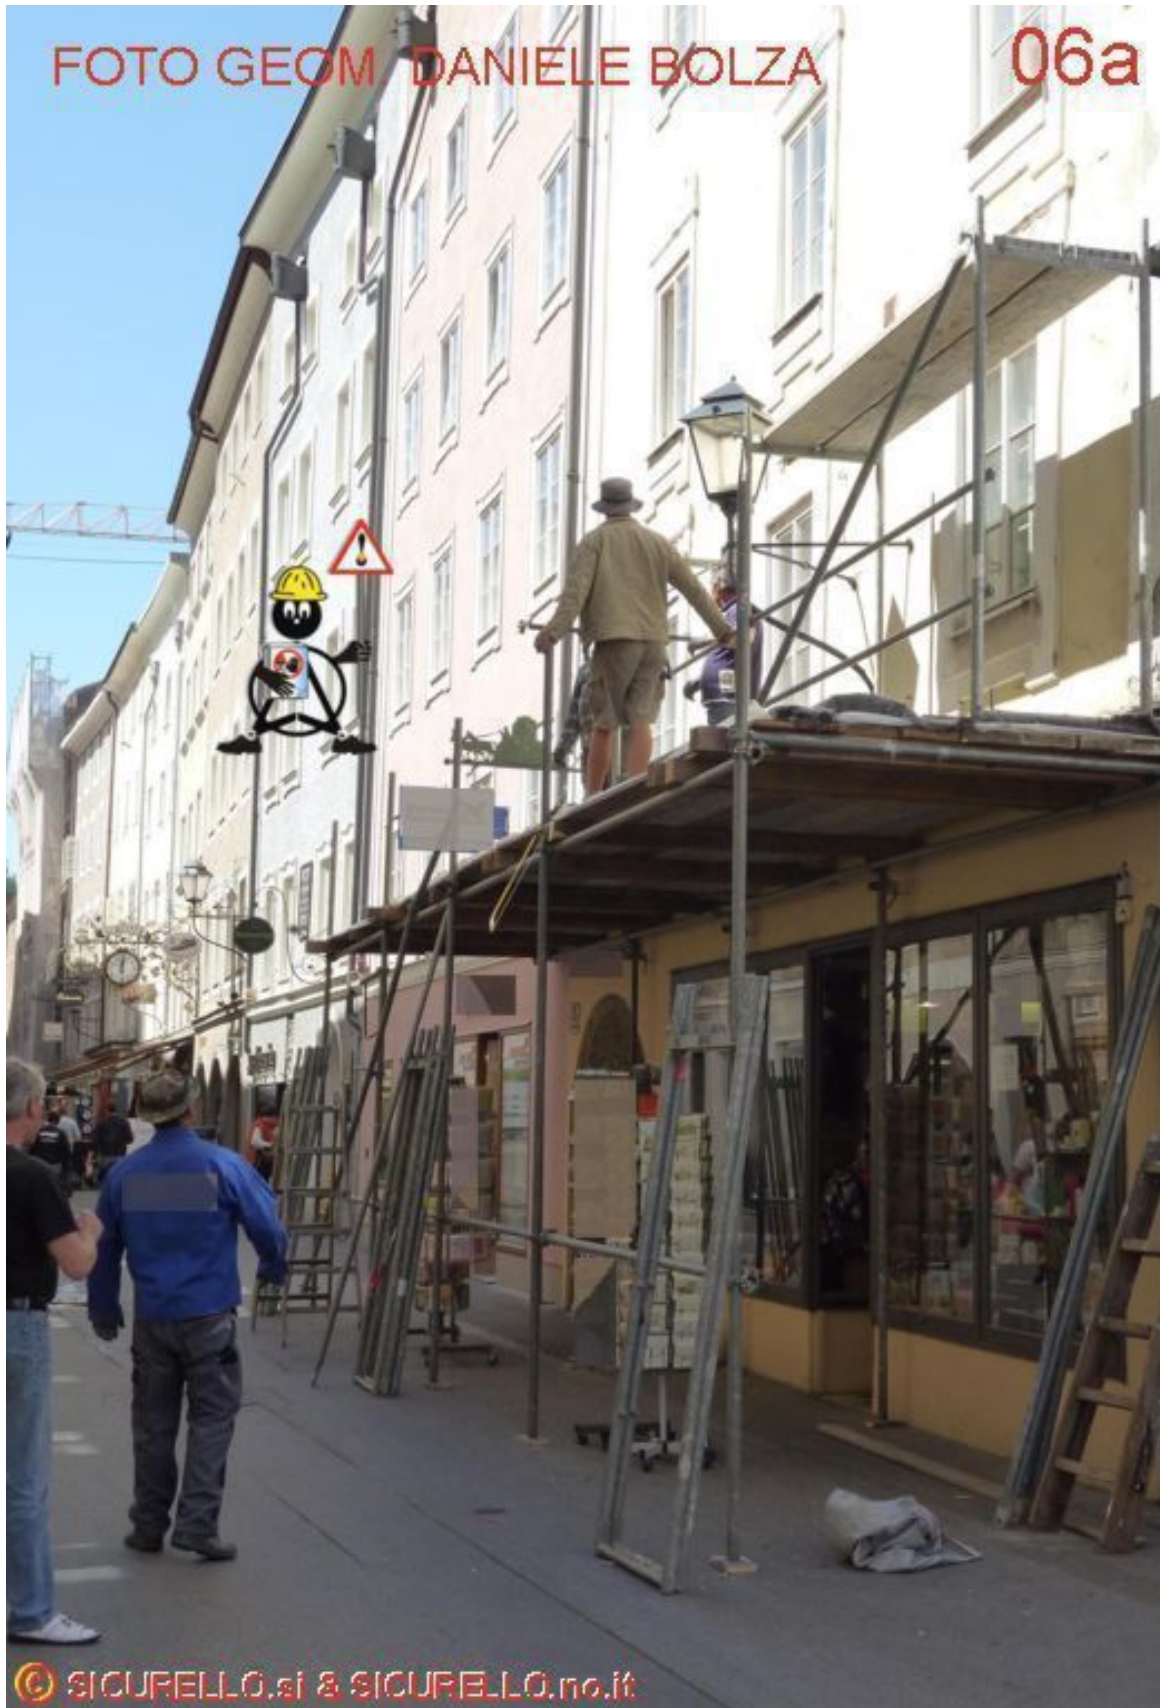
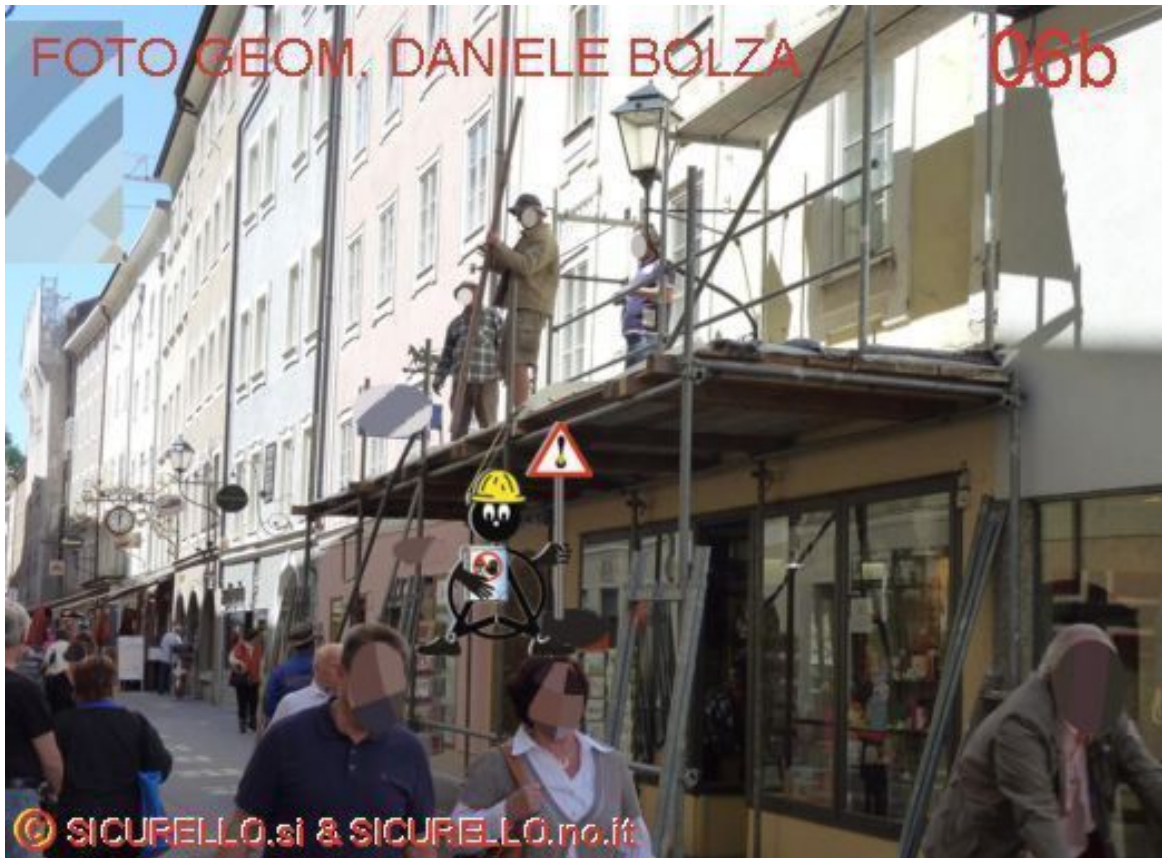
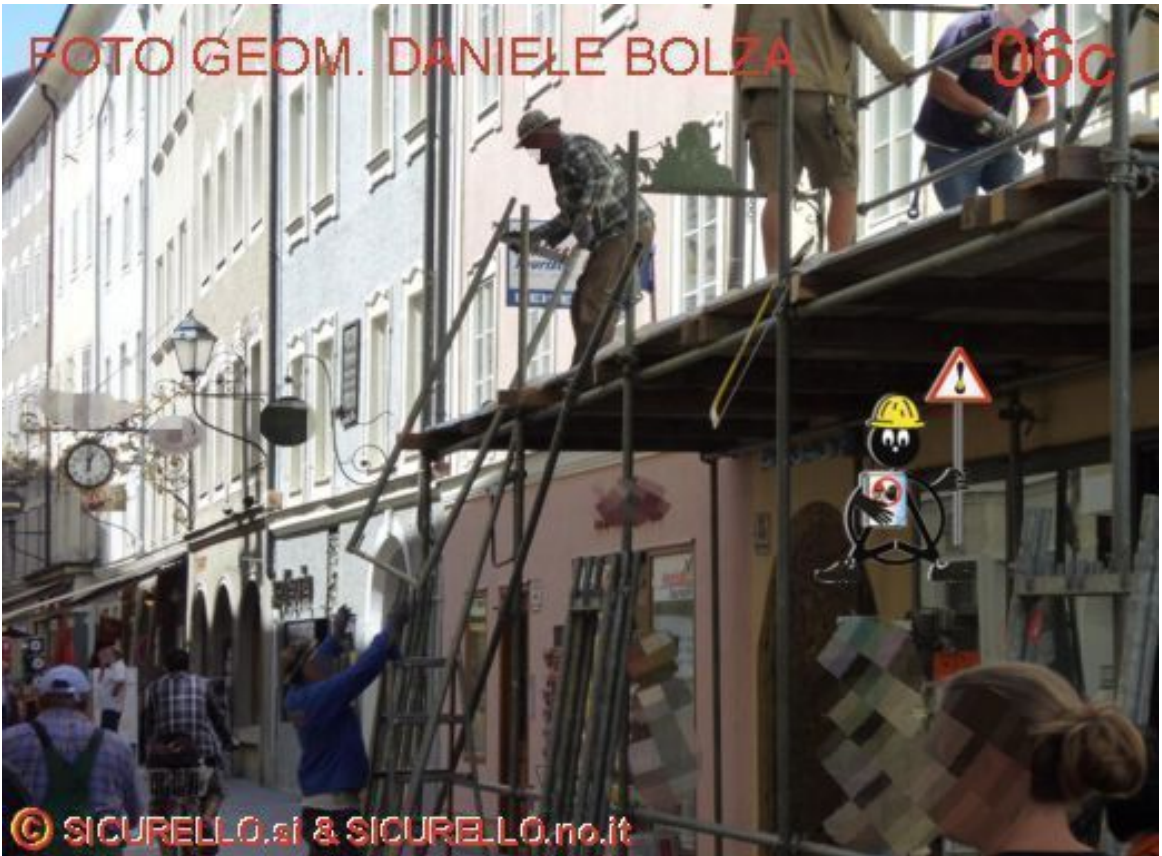
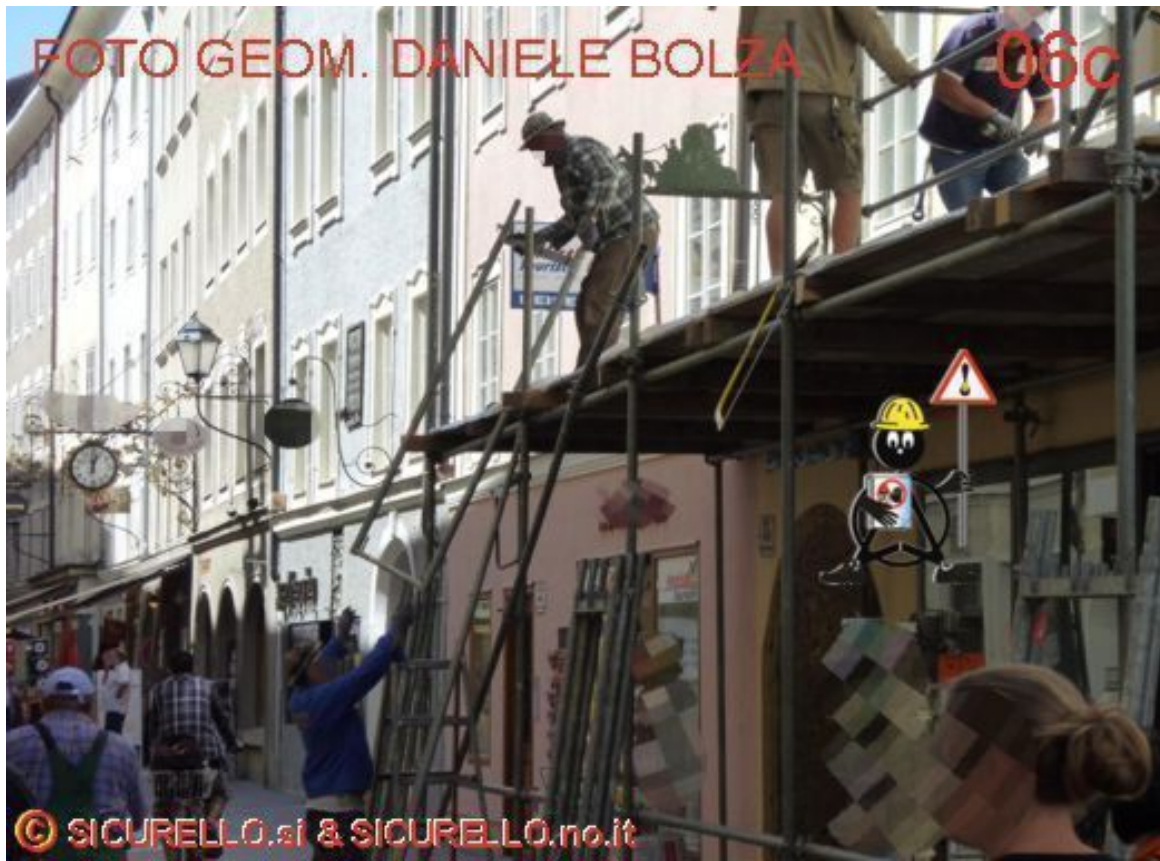
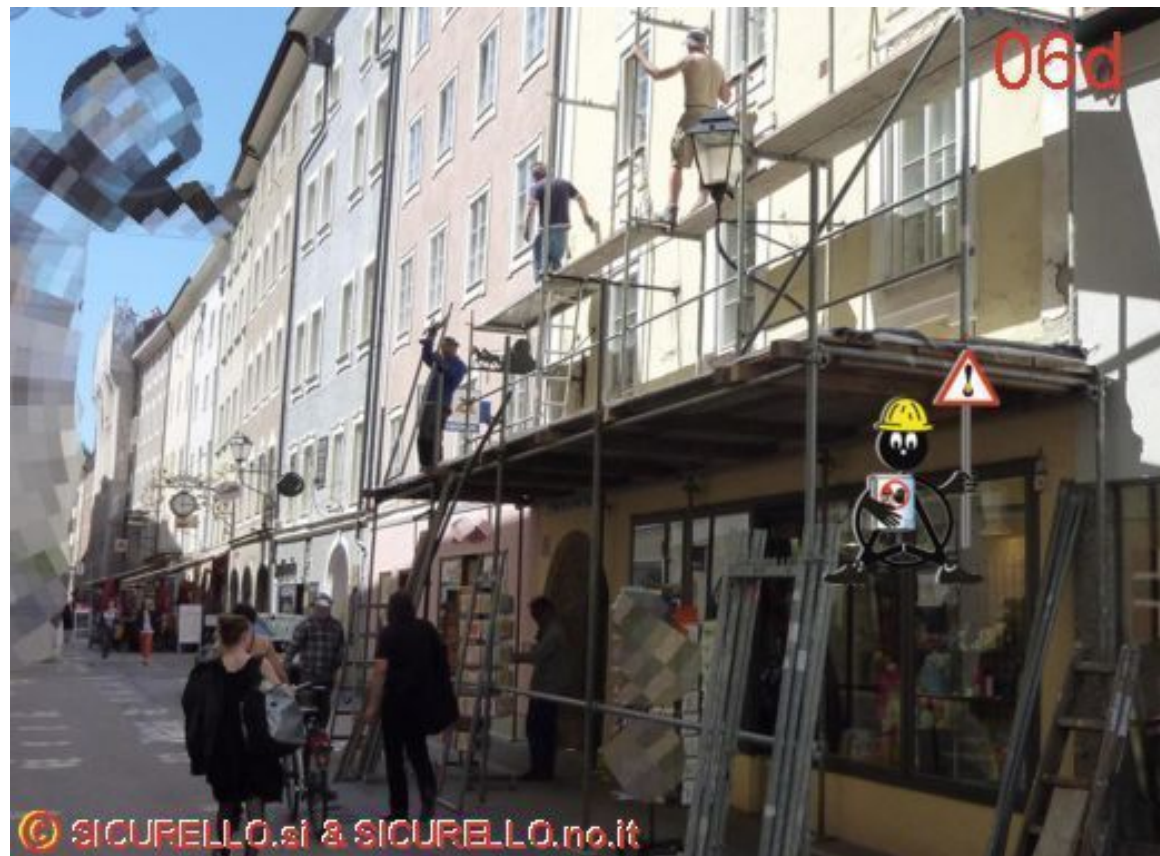
Se in Italia non siamo messi bene, il problema si pone pure in altre Nazioni, di seguito vediamo un esempio che ci arriva dall'Austria - Foto di Daniele Bolza. Il montaggio di un ponteggio alla presenza di pedoni ed utenti dei negozi, totale assenza di compartimentazione dell'area dei lavori, totale assenza di dispositivi di protezione dei lavoratori, elevato rischio di caduta di materiali ed attrezzature dall'alto. (l'intera sequenza e' visibile nelle pagine di sicurello.no.it).

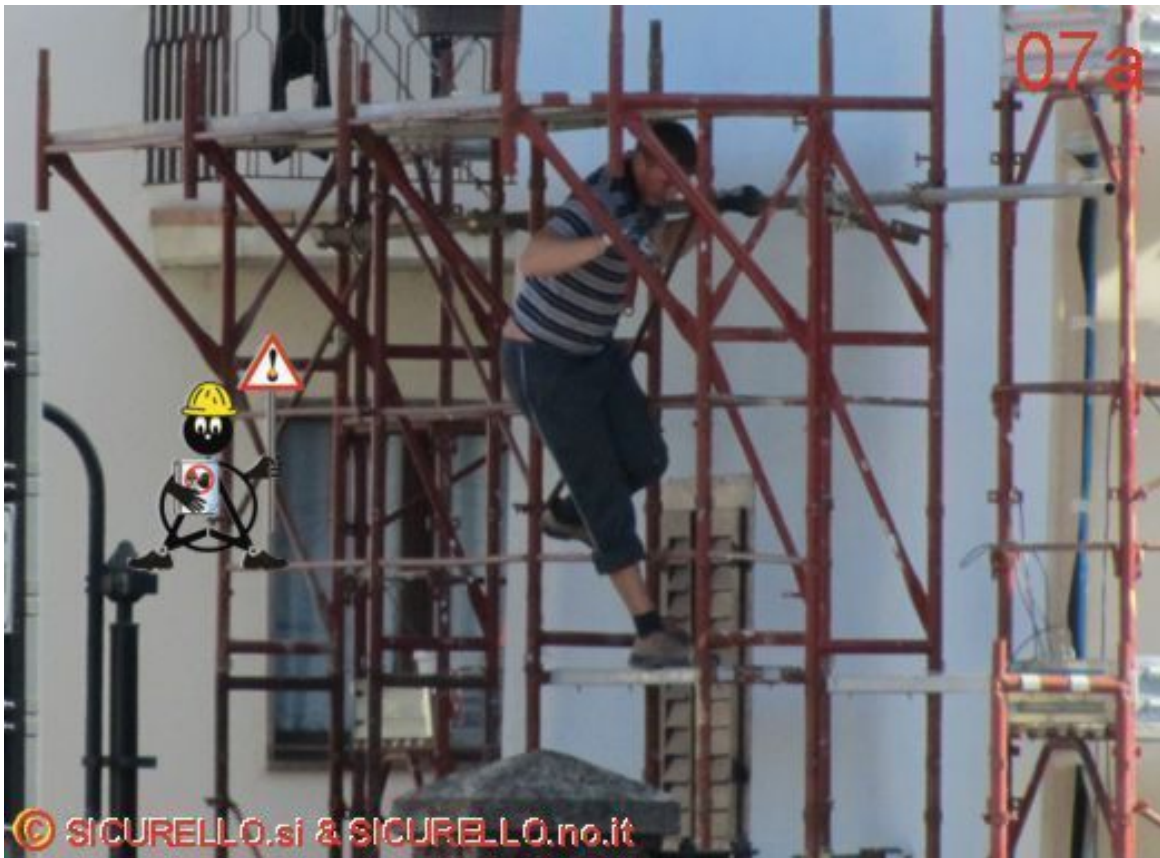
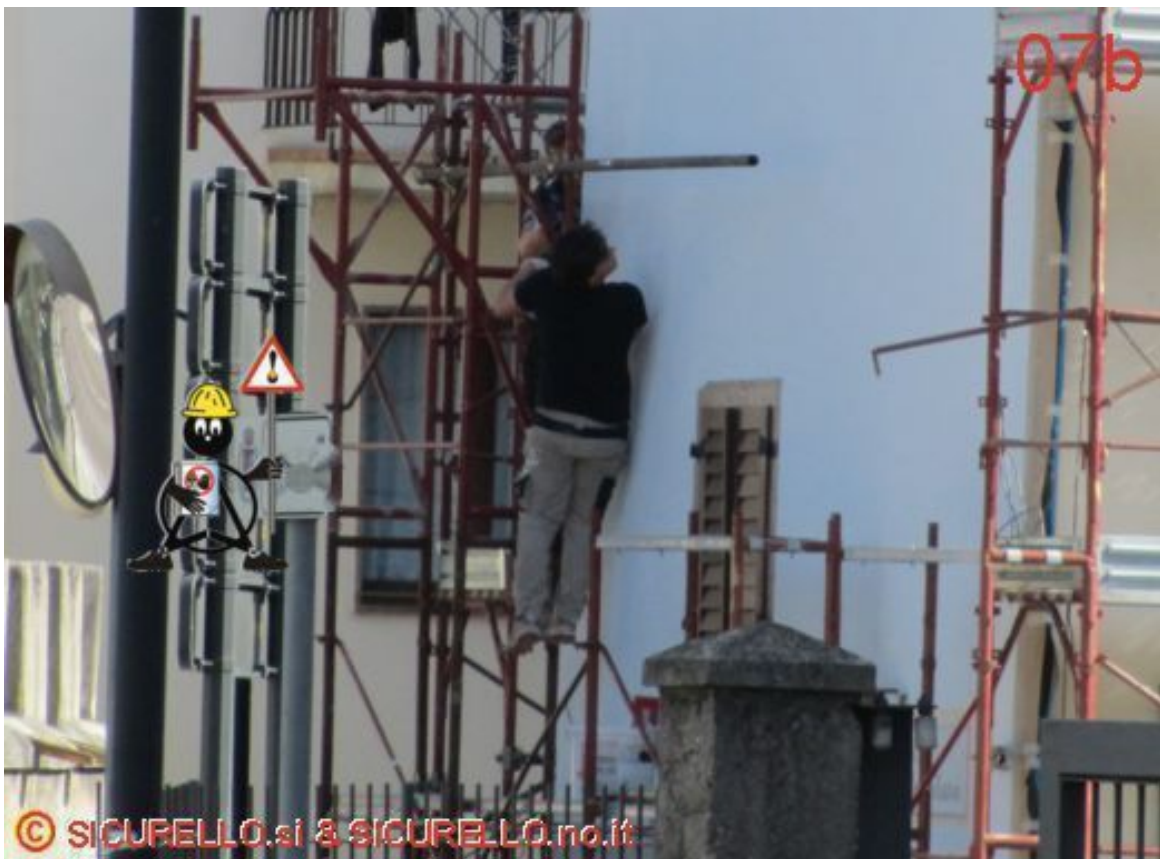
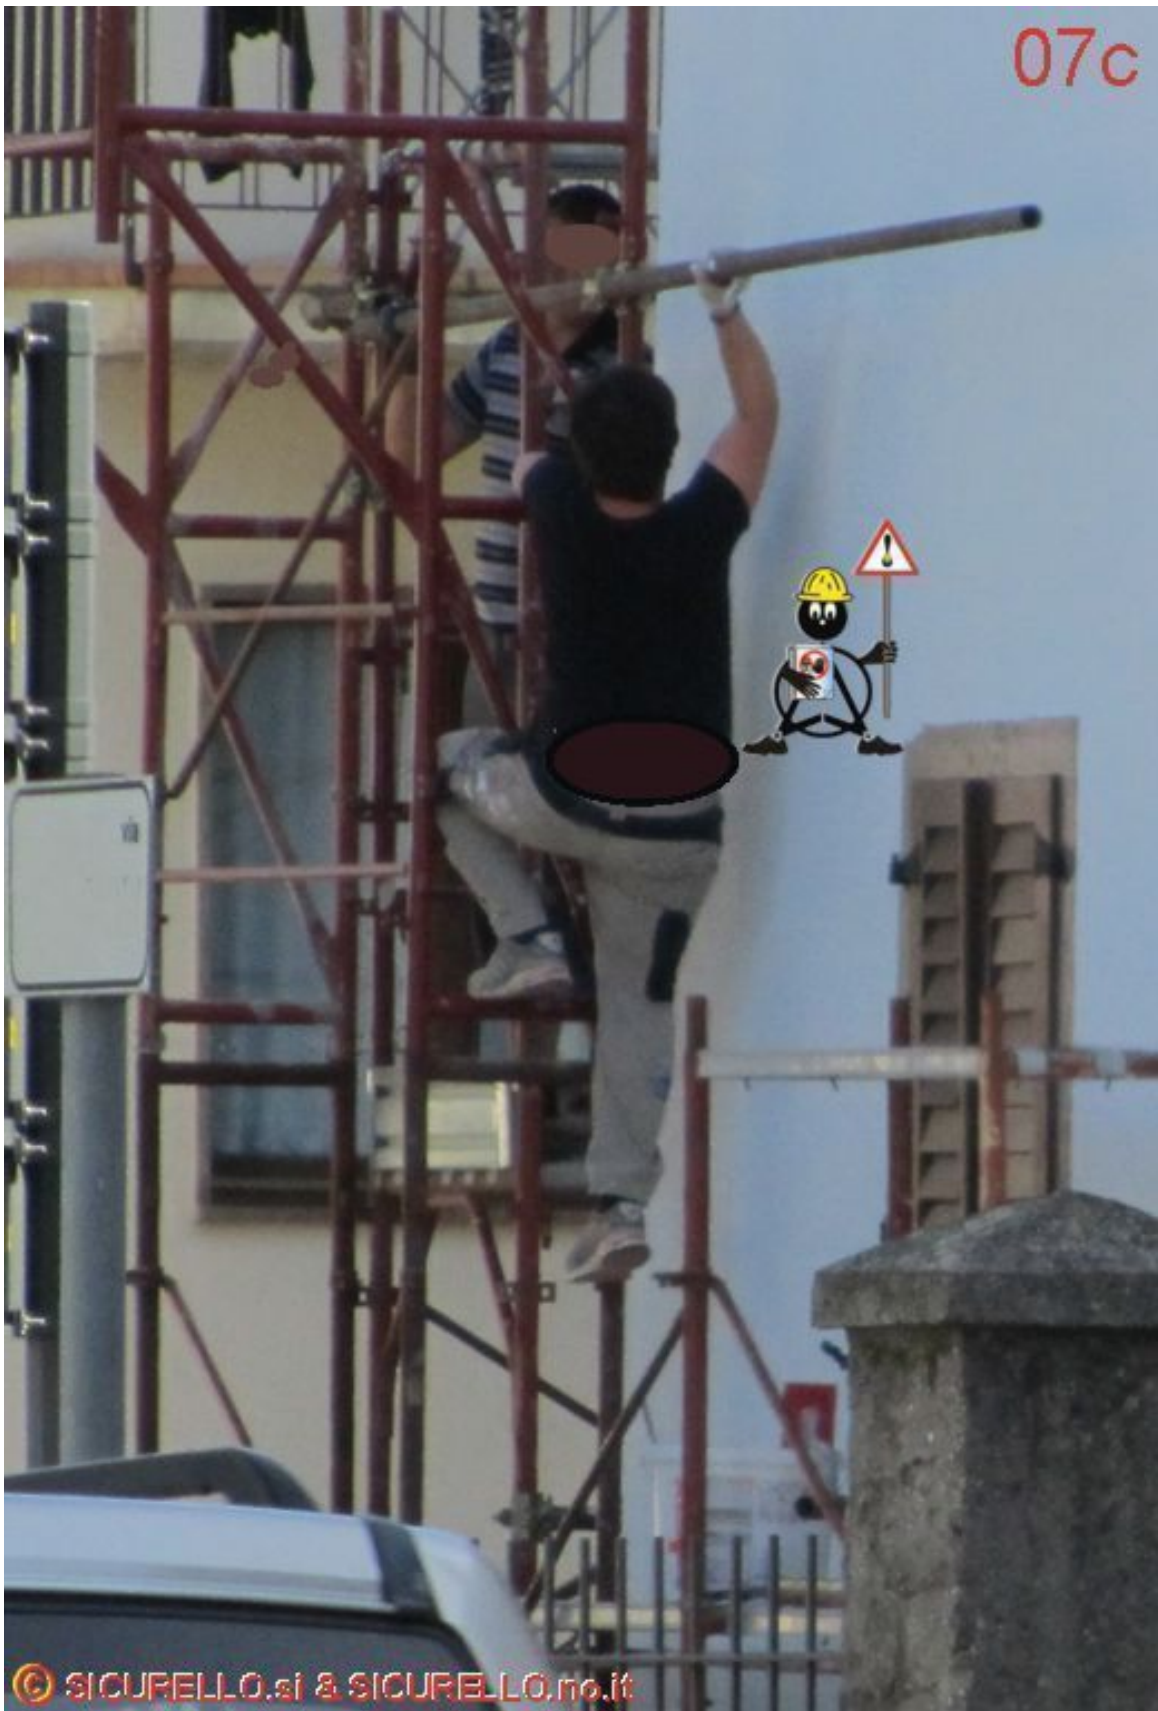
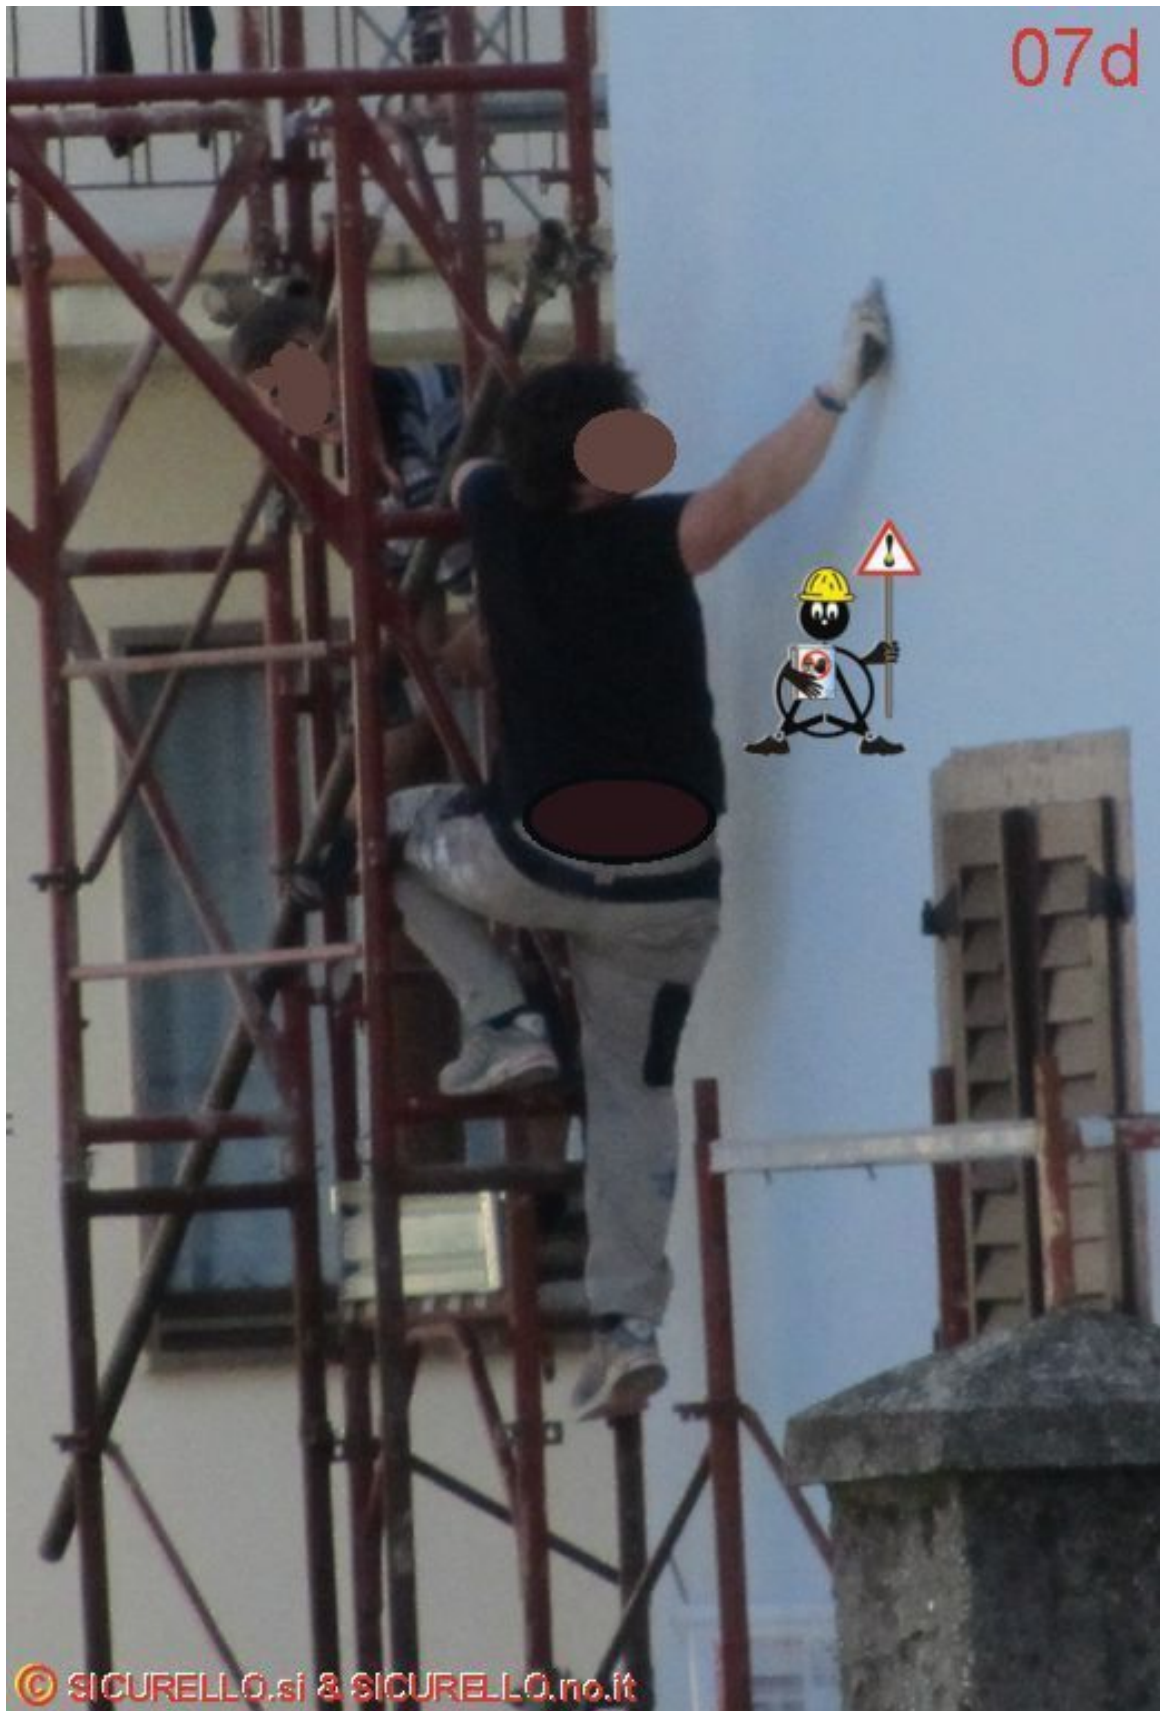
Infine chiudiamo con alcune foto di due operai che durante le fasi di smontaggio di un ponteggio eseguono dei numeri da "equilibristi", purtroppo non si tratta di un circo, ma di un cantiere.
