Le immagini dell'insicurezza

Speciale Ponteggi ? Prima Parte: "una monografia" in più parti dedicata ai vari aspetti dell'insicurezza relativa al montaggio ed utilizzo dei ponteggi.

Oggi iniziamo con la fase di montaggio/smontaggio dei ponteggi.

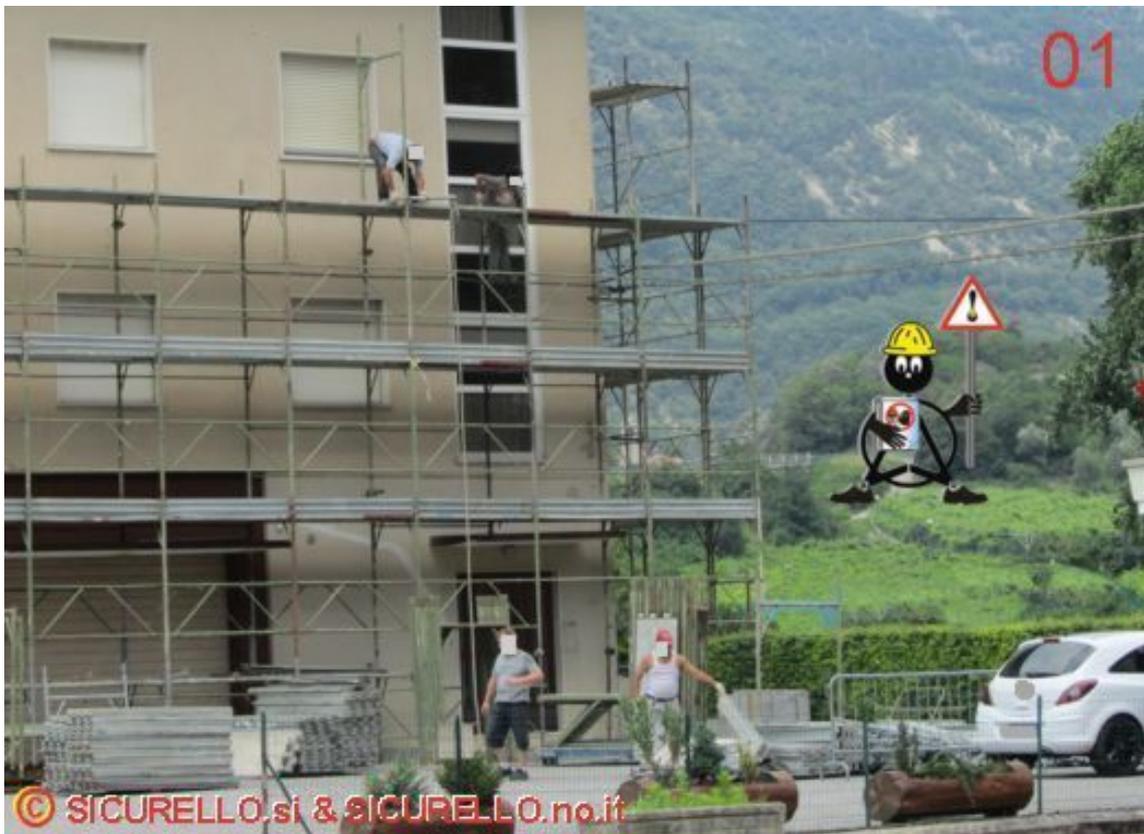
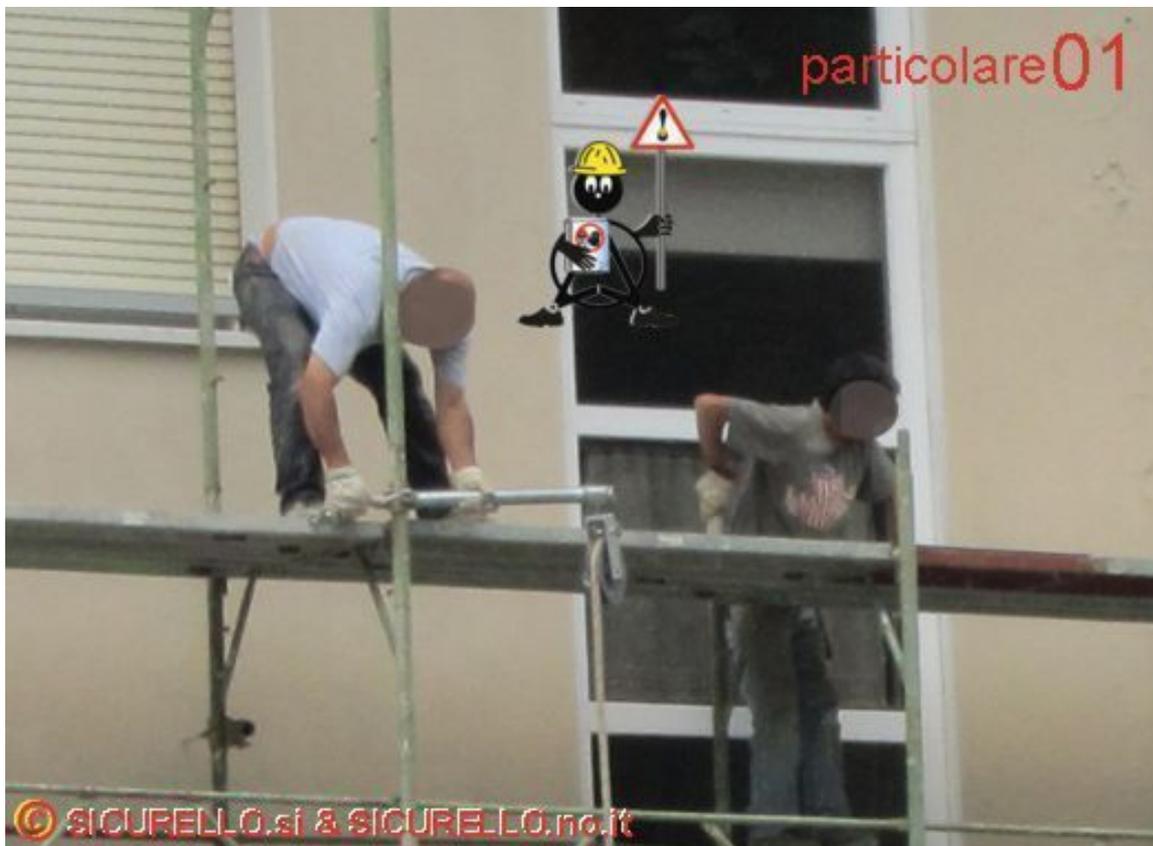
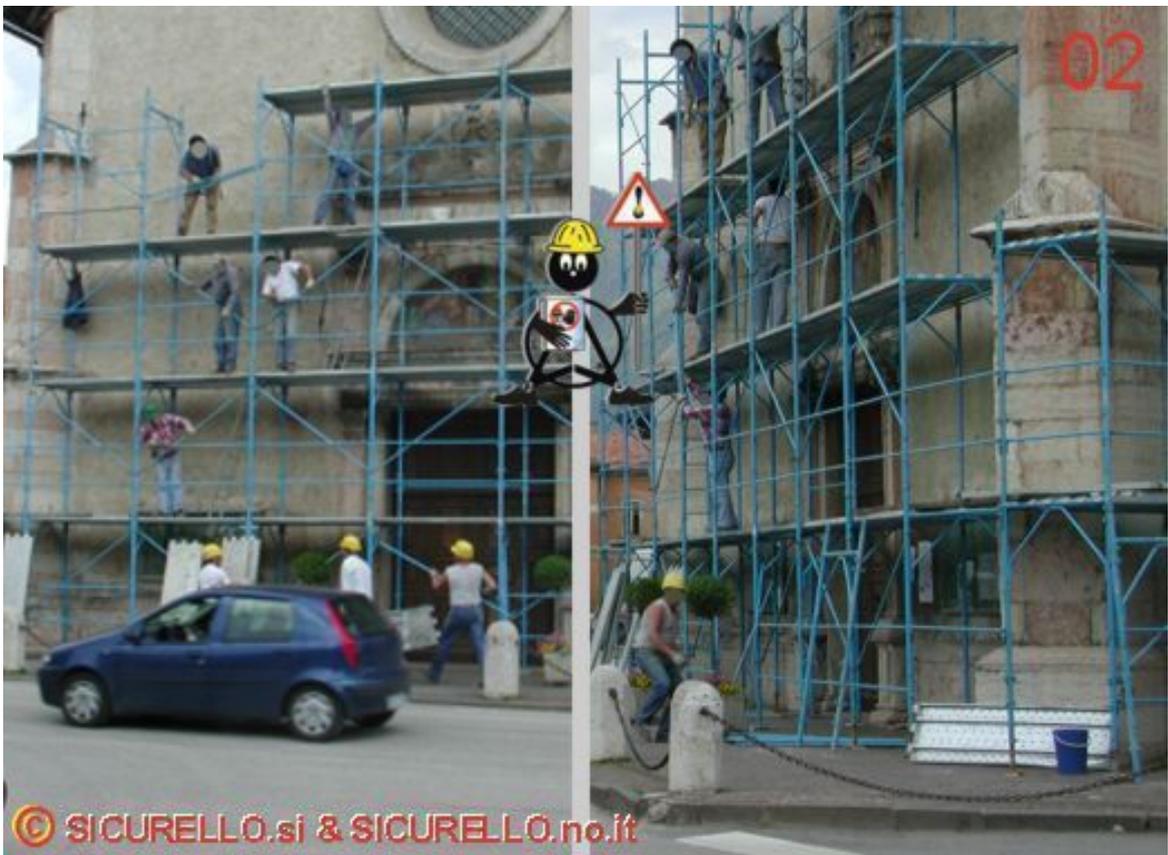
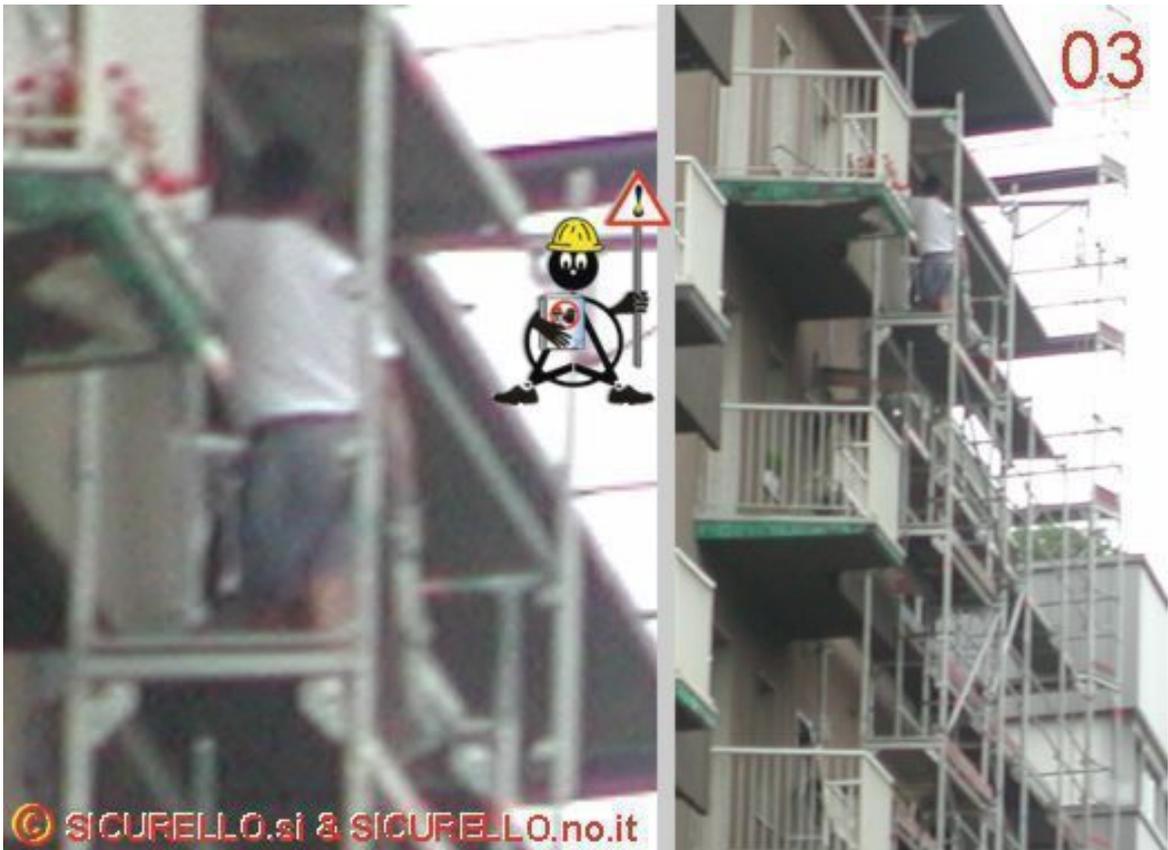
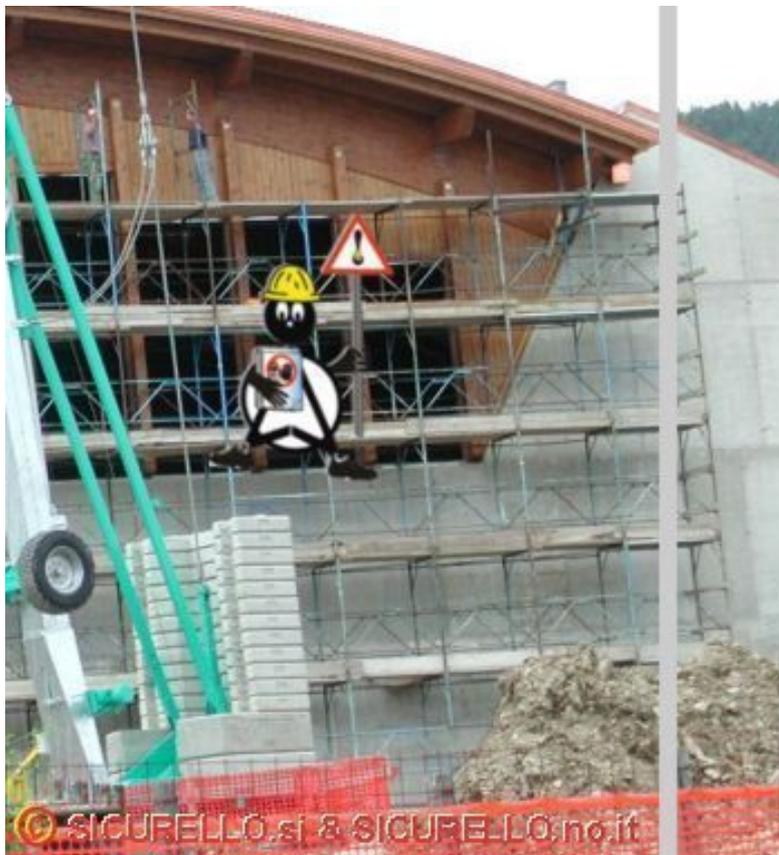
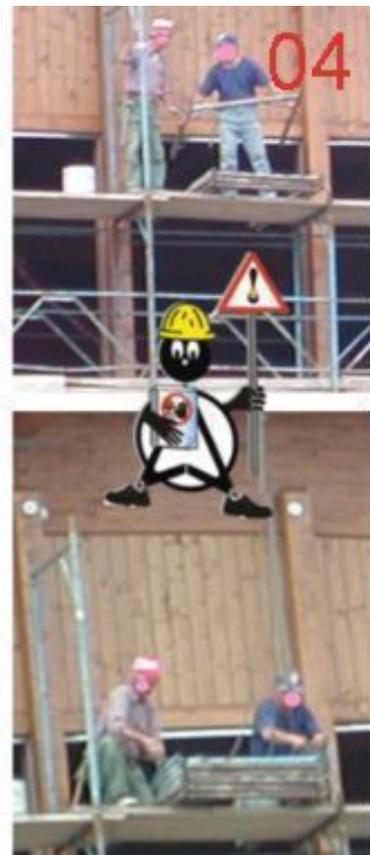
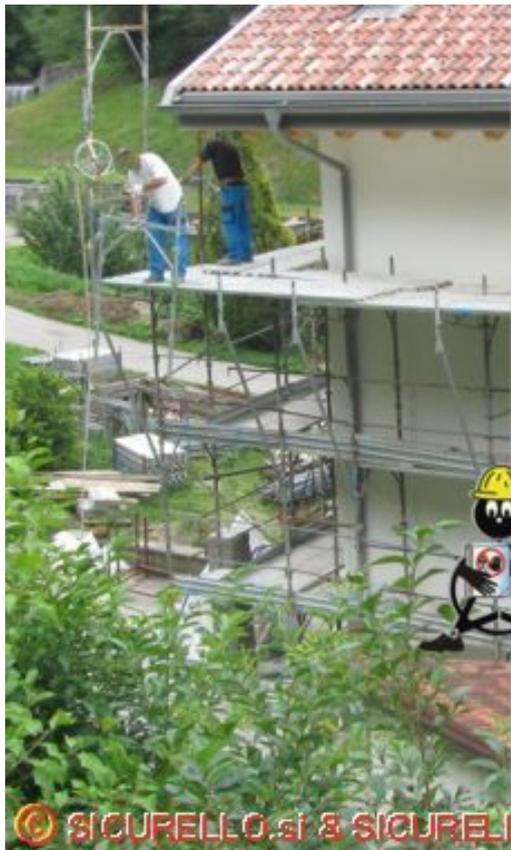
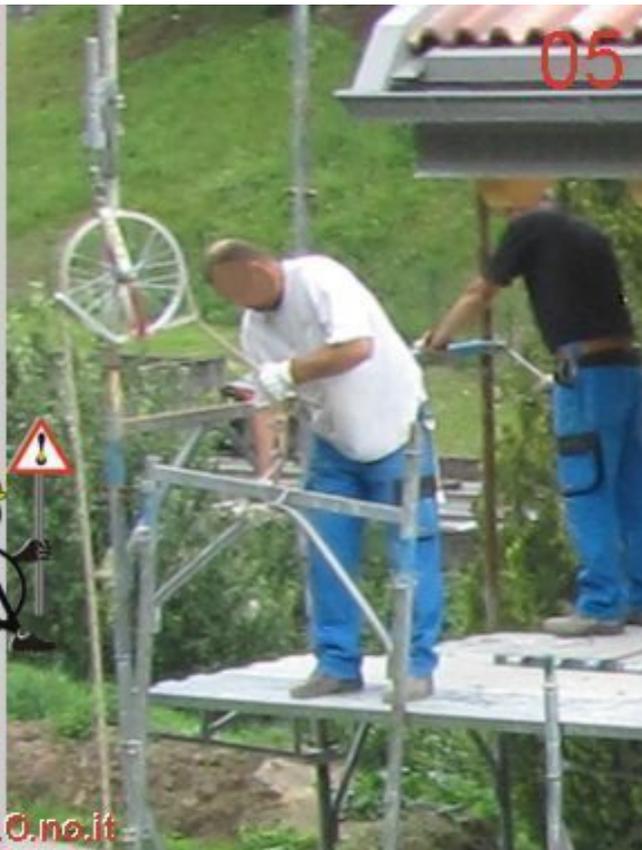
- i lavoratori devono essere dotati dei prescritti d.p.i., tra i quali segnaliamo i d.p.i. anticaduta e quelli di protezione del capo,
- le zone destinate allo stoccaggio ed al montaggio del ponteggio devono essere delimitate, deve essere gestita la viabilità e deve essere presente la specifica segnaletica di sicurezza,
- i sistemi di sollevamento degli elementi costituenti il ponteggio, devono garantire la sicurezza degli operatori. Ad esempio la carrucola deve essere dotata di dispositivo di sicurezza - freno automatico - che impedisca la discesa del carico in caso di rilascio accidentale da parte dell'operatore.

Ricordo che tutte le attività relative al montaggio/smontaggio ponteggi devono essere pianificate mediante la redazione del Pi.M.U.S. ed eseguita da personale specificatamente formato e sotto la diretta sorveglianza di un preposto. Per approfondimenti si può leggere l'articolo di PUNTOSICURO del 24 marzo 2009 che riporta le linee guida e un modello di Pi.M.U.S. in lingua italiana e tedesca curate dal CPE Bolzano.

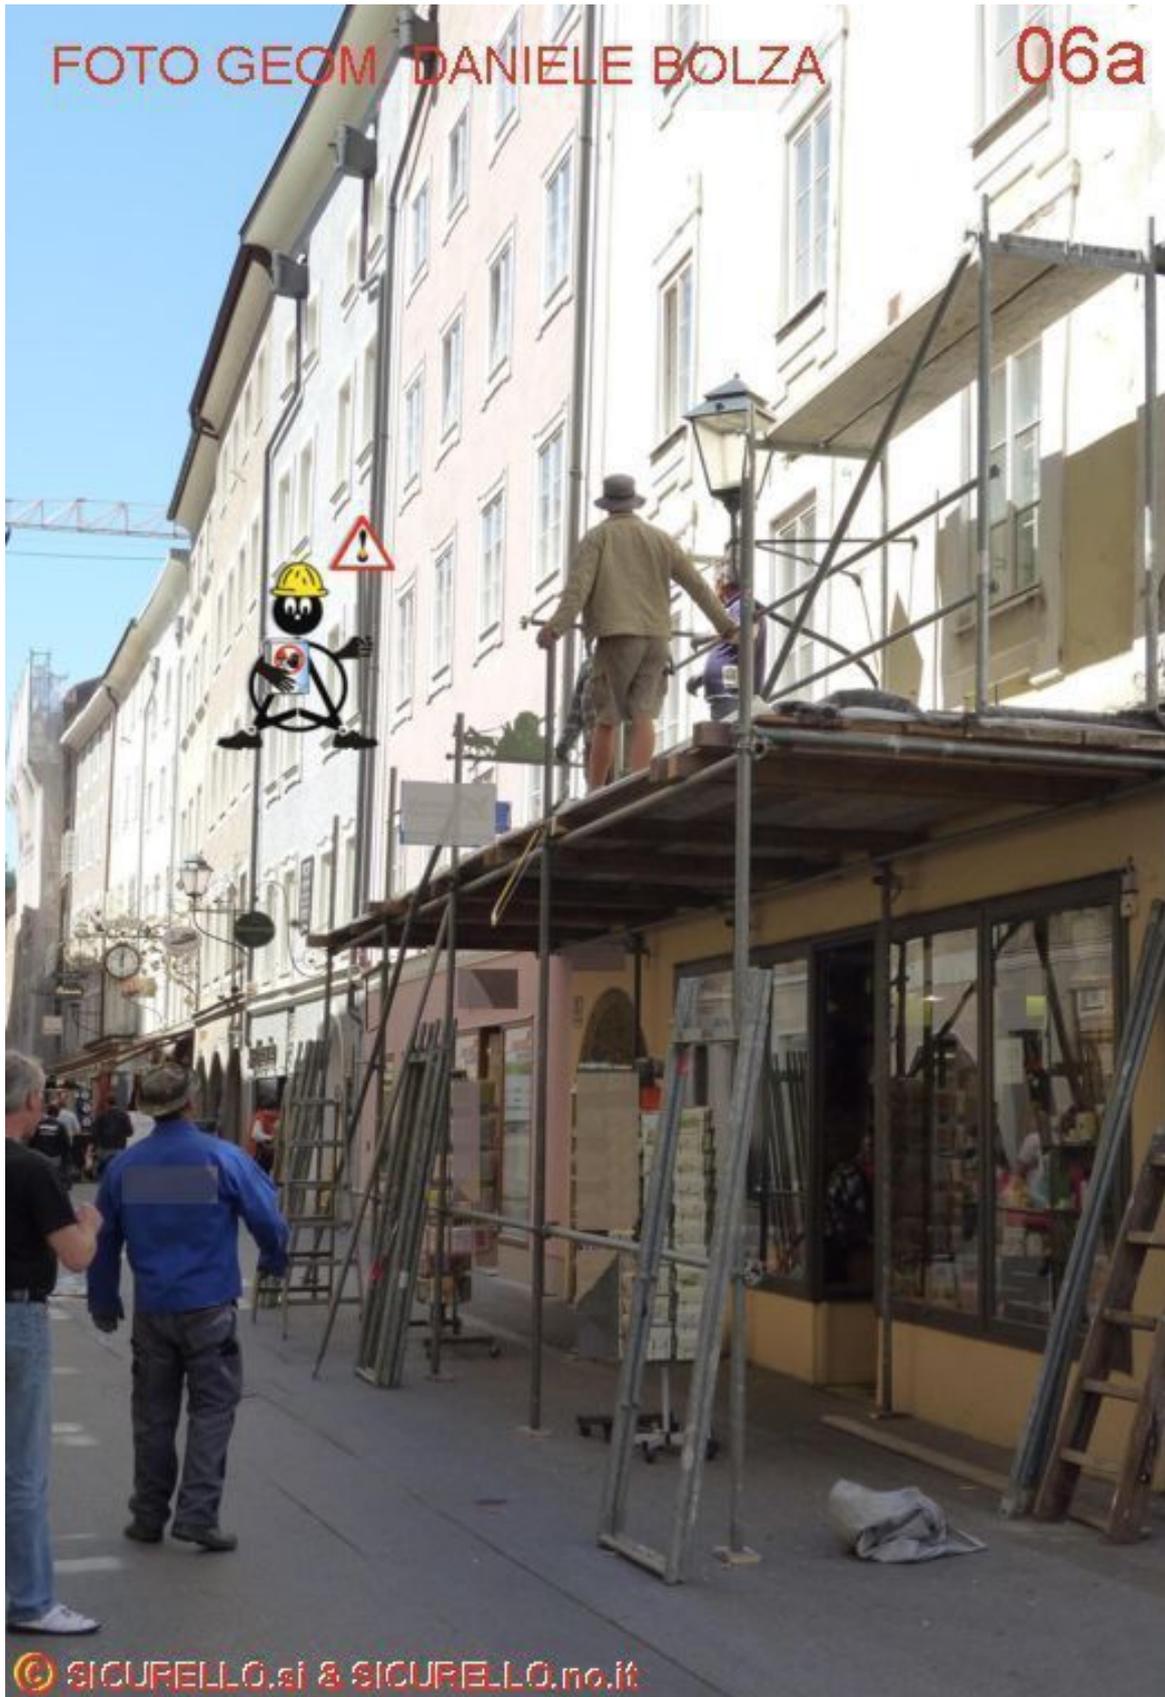
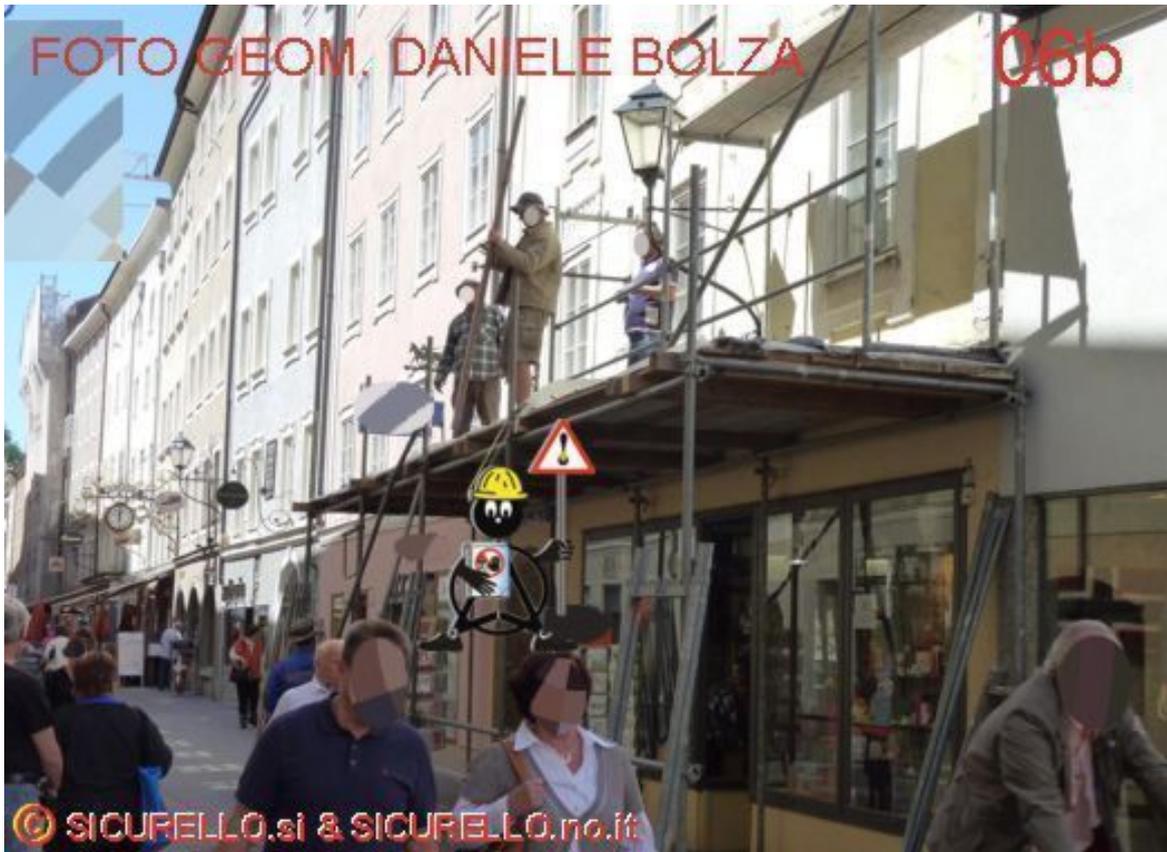
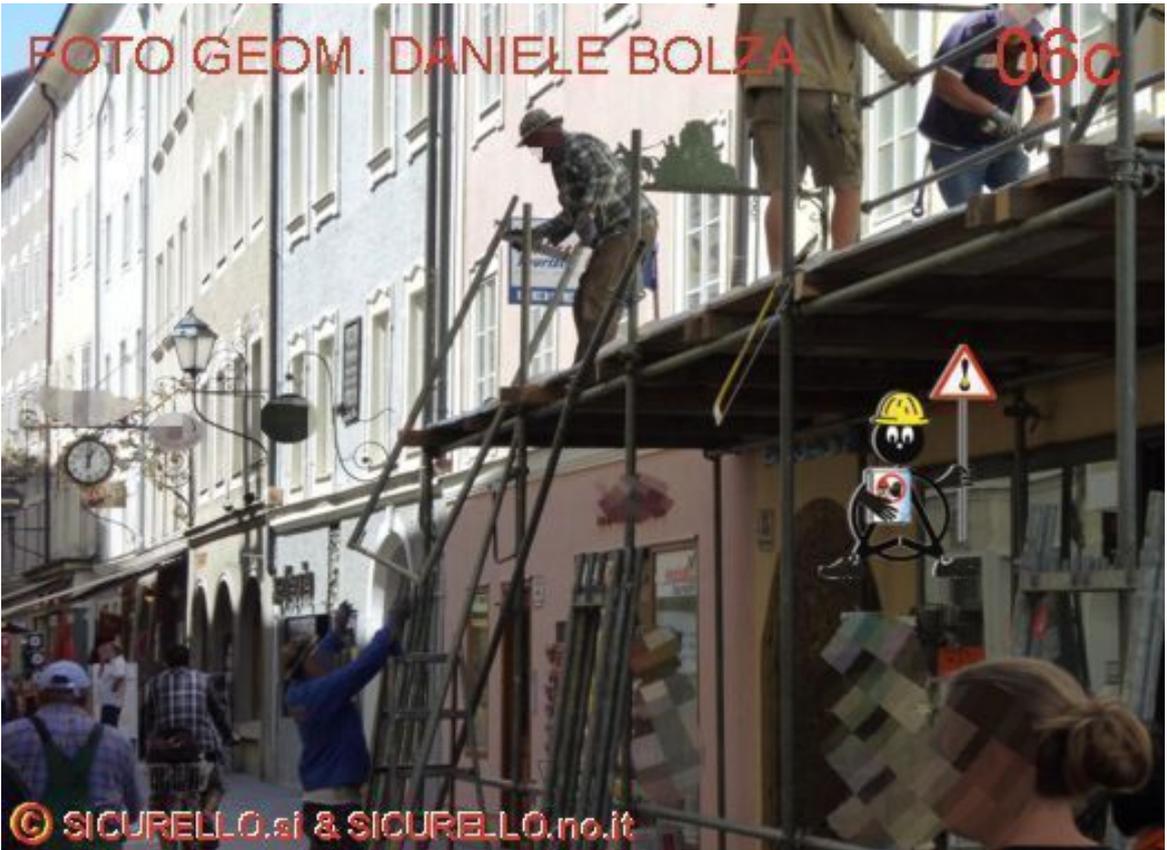
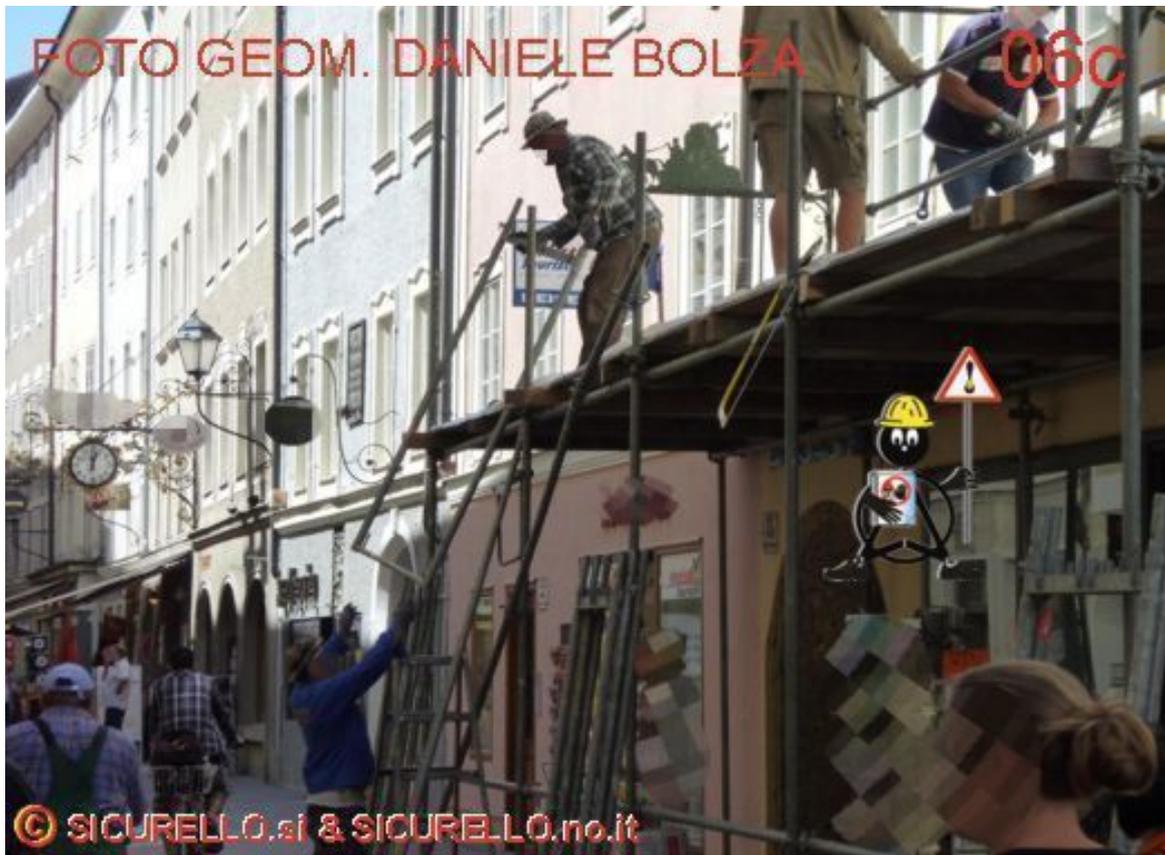
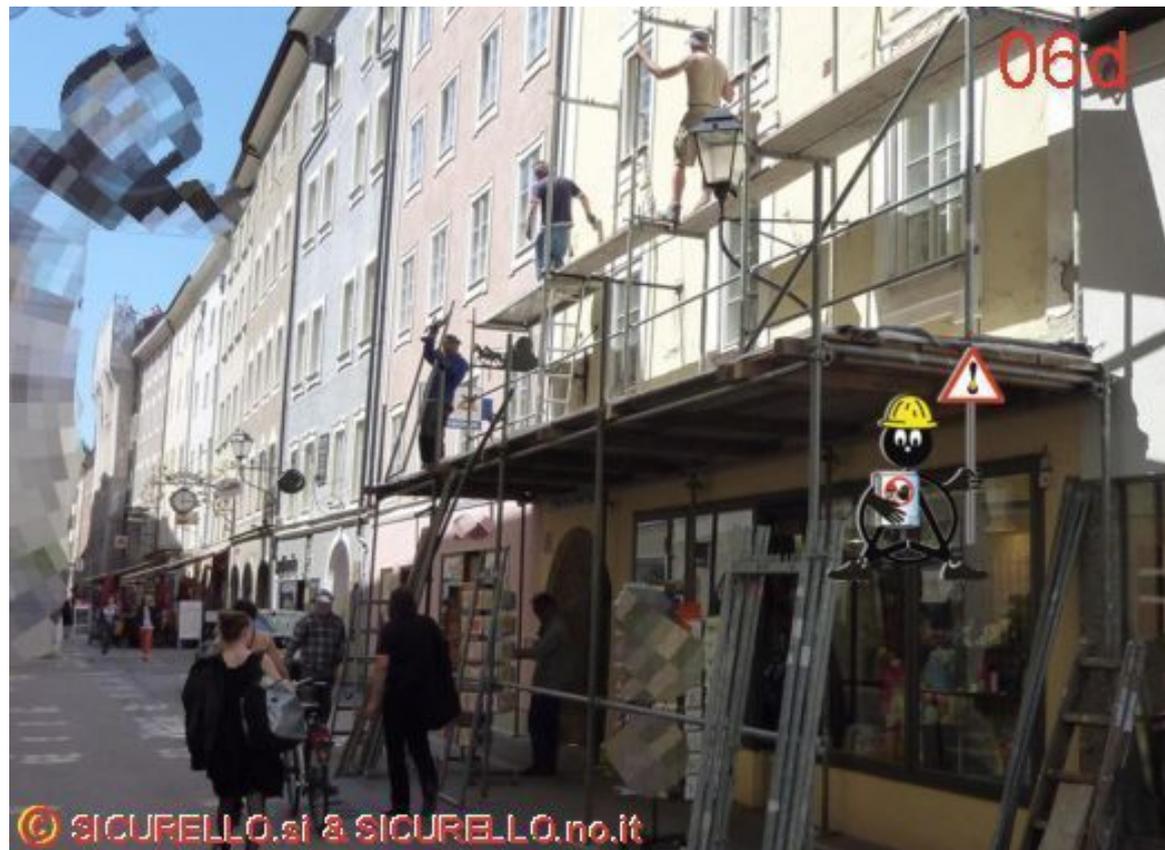
Se in Italia non siamo messi bene, il problema si pone pure in altre Nazioni, di seguito vediamo un esempio che ci arriva dall'Austria - Foto di Daniele Bolza. Il montaggio di un ponteggio alla presenza di pedoni ed utenti dei negozi, totale assenza di compartimentazione dell'area dei lavori, totale assenza di dispositivi di protezione dei lavoratori, elevato rischio di caduta di materiali ed attrezzature dall'alto. (l'intera sequenza e' visibile nelle pagine di sicurello.no.it).

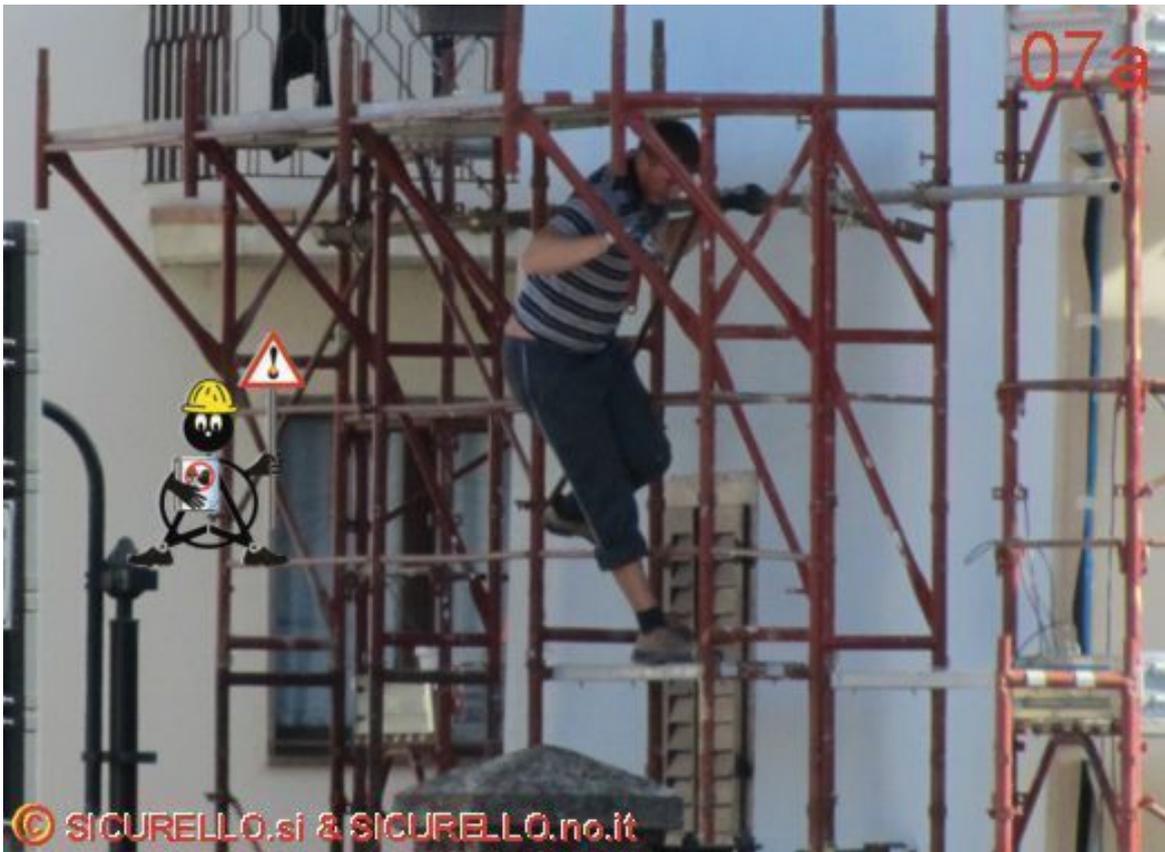
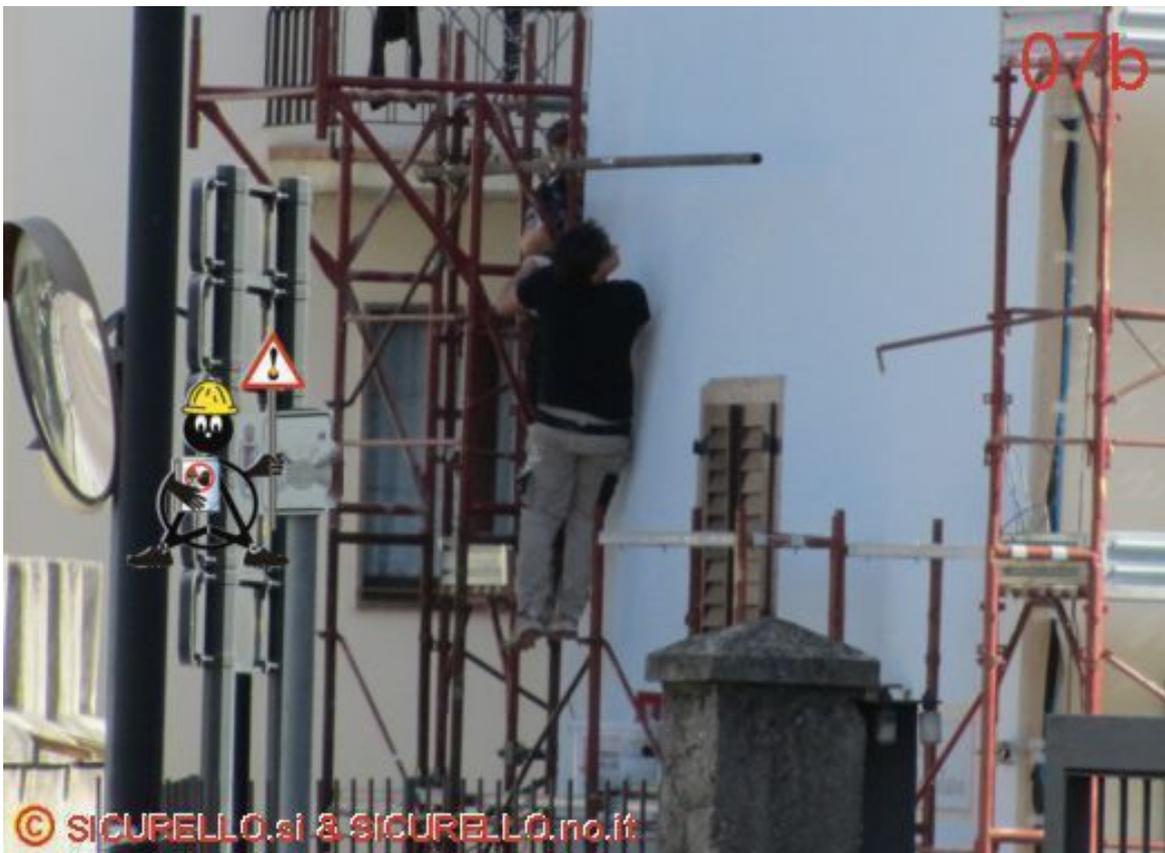
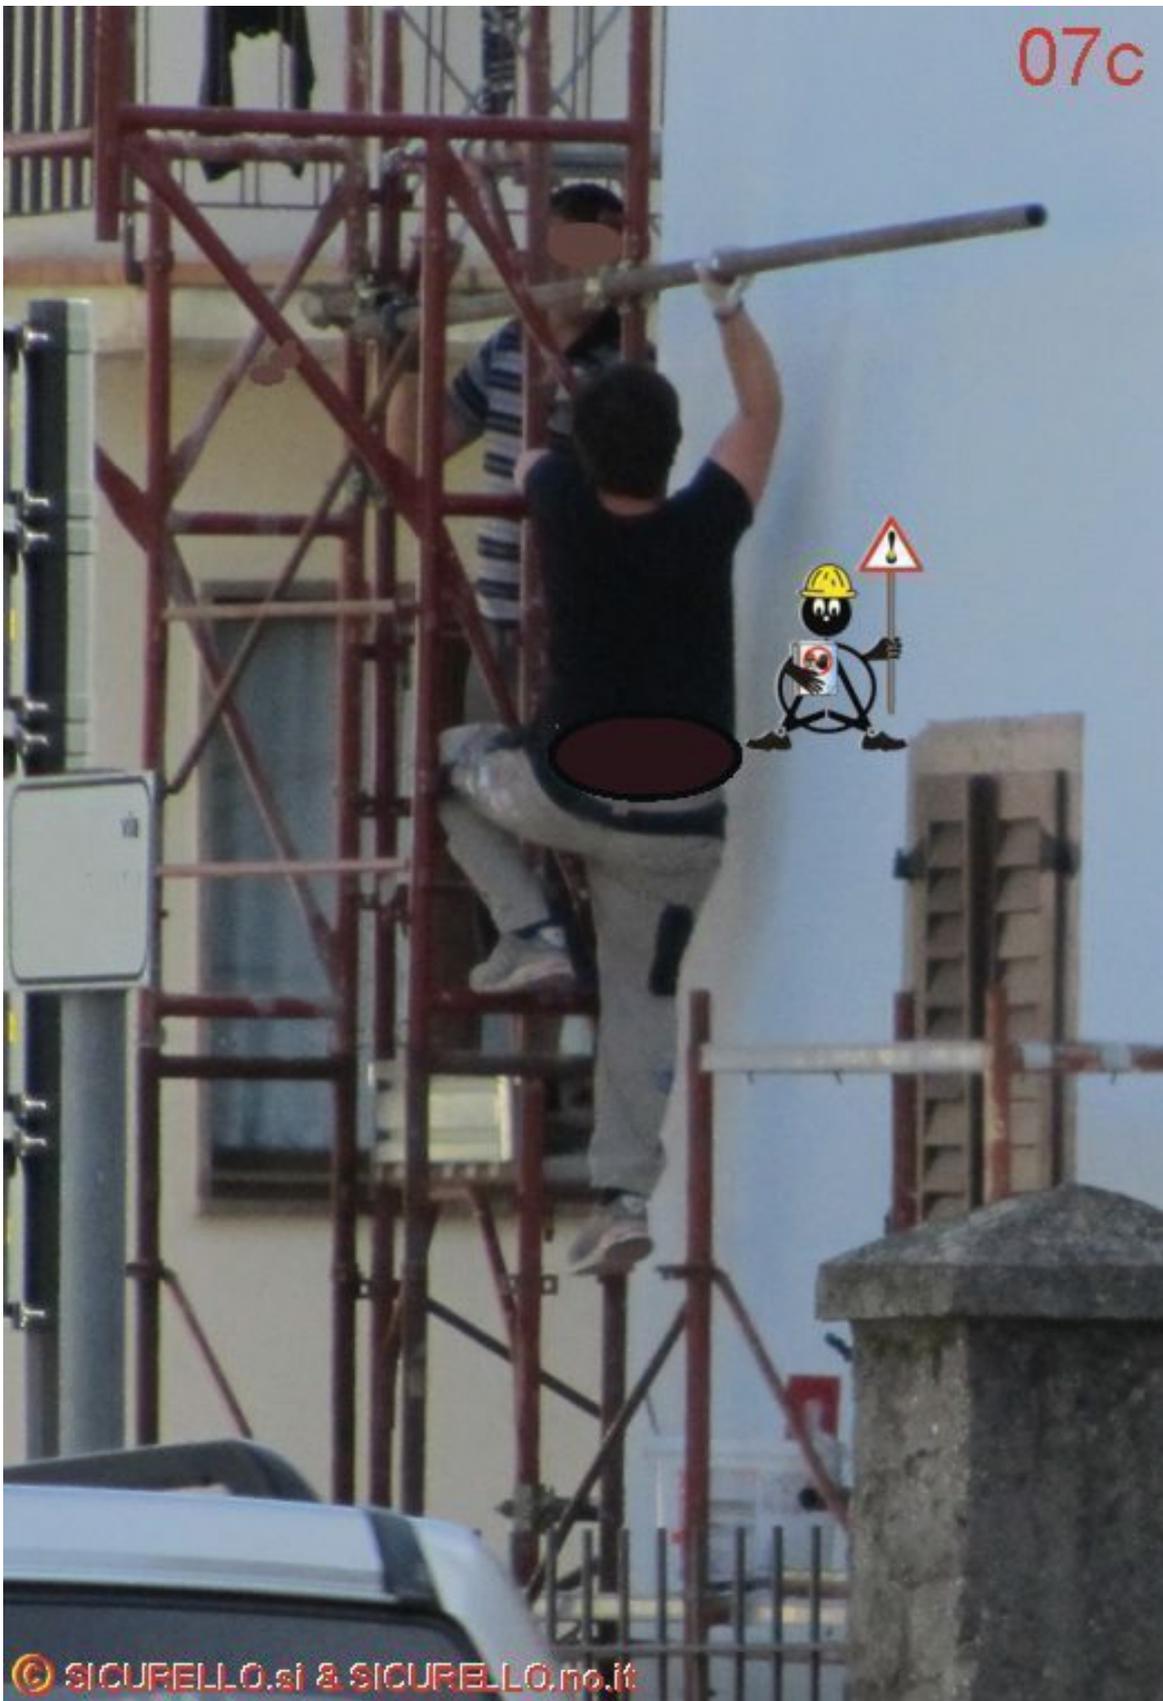
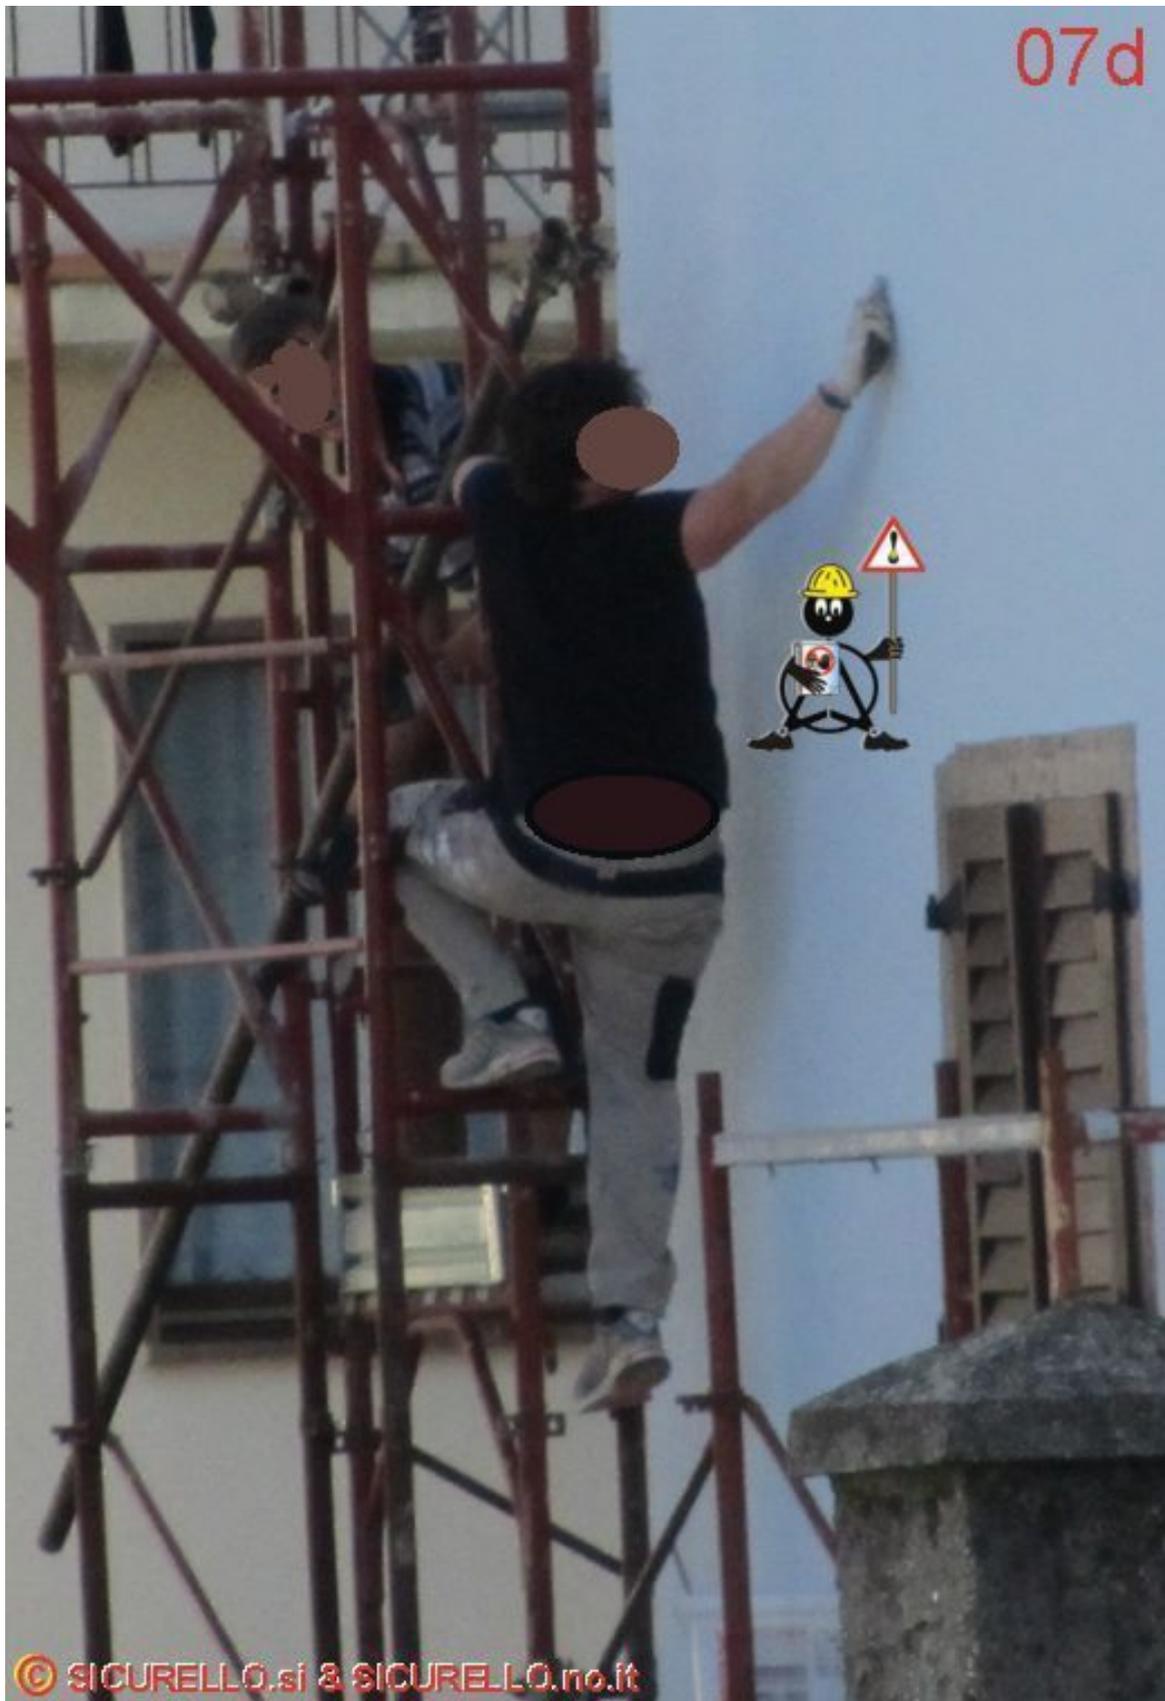
Infine chiudiamo con alcune foto di due operai che durante le fasi di smontaggio di un ponteggio eseguono dei numeri da "equilibristi", purtroppo non si tratta di un circo, ma di un cantiere.
