Le immagini dell'insicurezza

Speciale Ponteggi ? Quarta Parte: "una monografia" in più parti dedicata ai vari aspetti dell'insicurezza relativa al montaggio ed utilizzo dei ponteggi - ponteggi "fuori schema tipo".

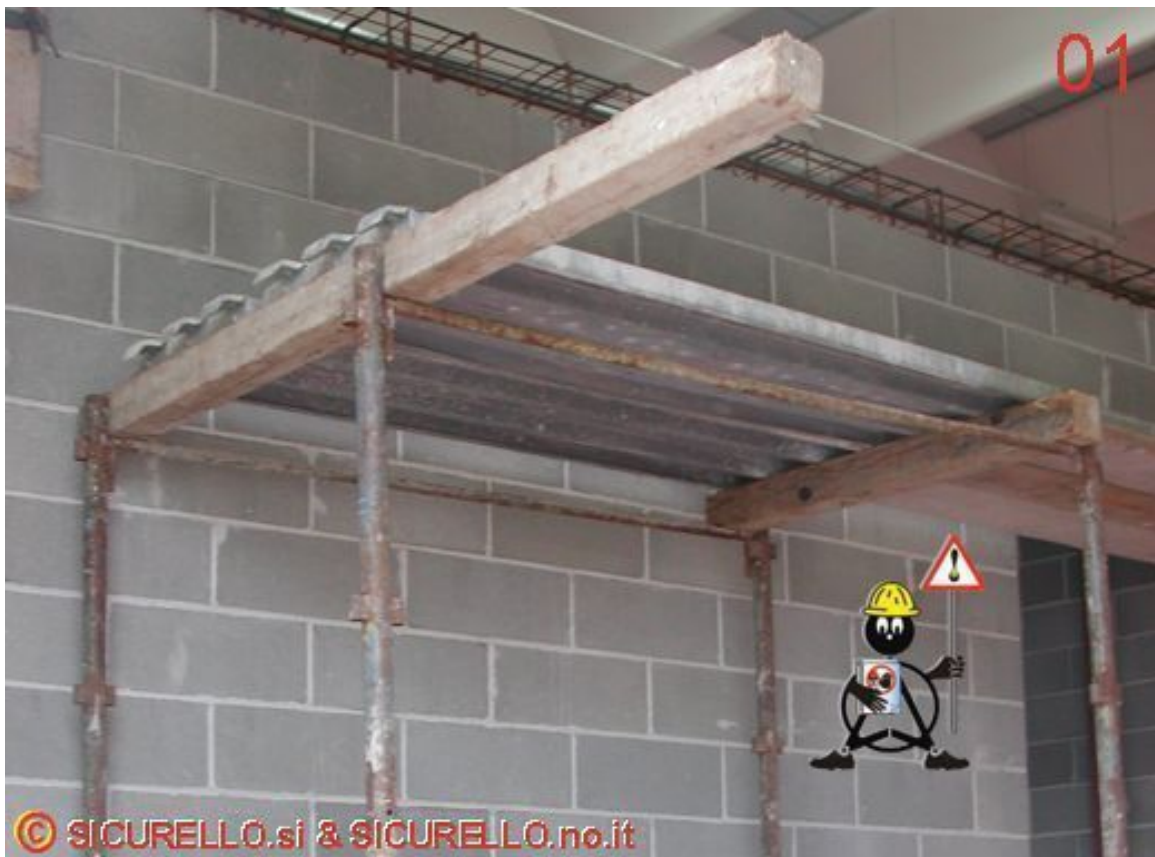
Foto 01 ? foto 04 lato destro: Il supporto dei piani di lavoro viene eseguito posando due "murali" sui correnti dei parapetti. Una pratica che può portare al cedimento degli occhielli di supporto dei correnti stessi con crollo del piano di lavoro.

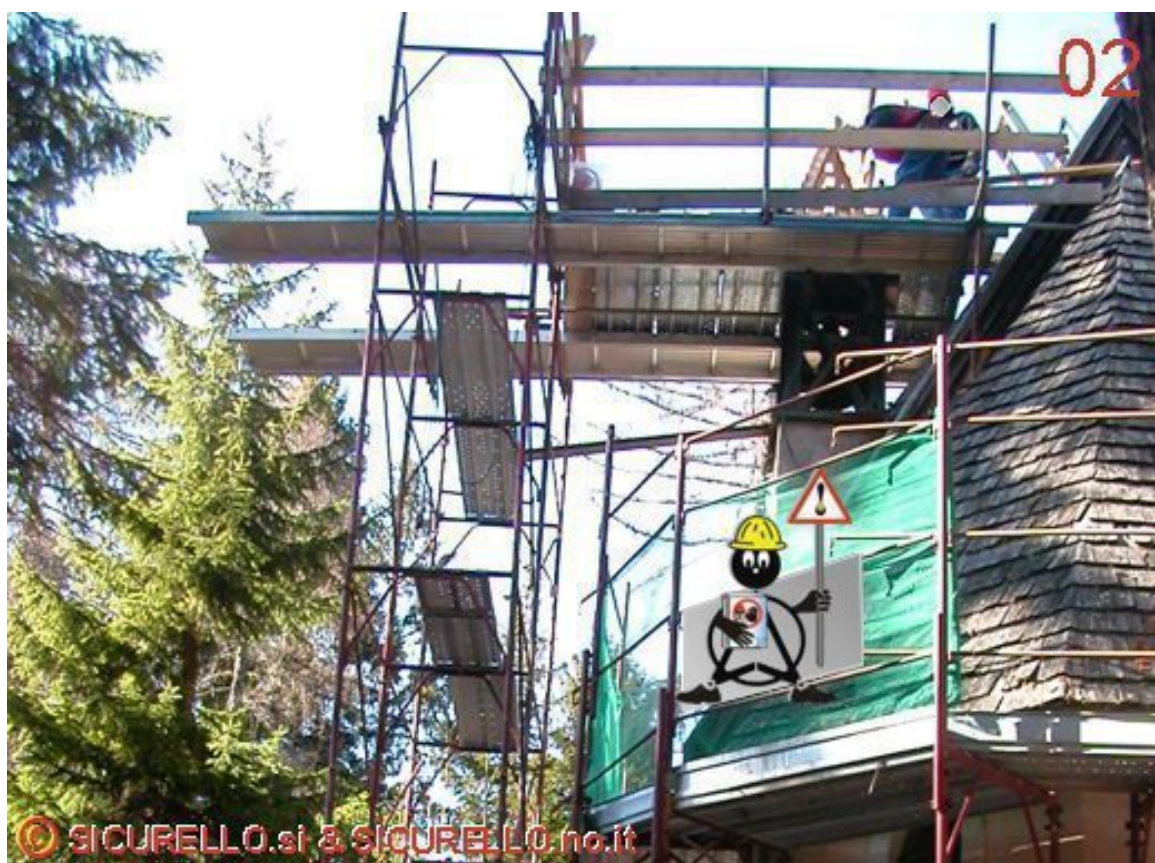
Foto 02: E' stato creato un piano di lavoro in quota assemblando elementi di ponteggio ad altre strutture. Il risultato è definibile come "il classico castello di carte".

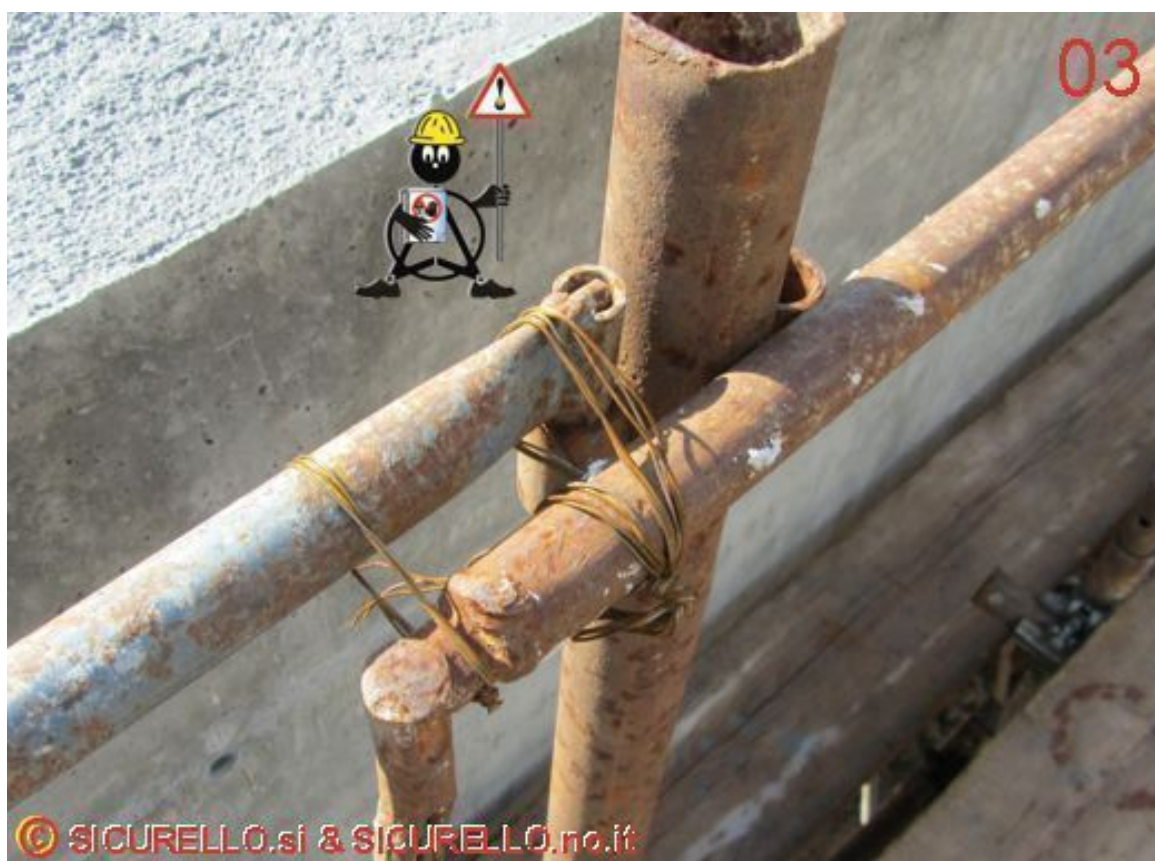
Foto 03: Il diagonale di un ponteggio viene utilizzato come corrente per la formazione di un parapetto. E se le misure non sono corrispondono: filo di ferro a volontà.

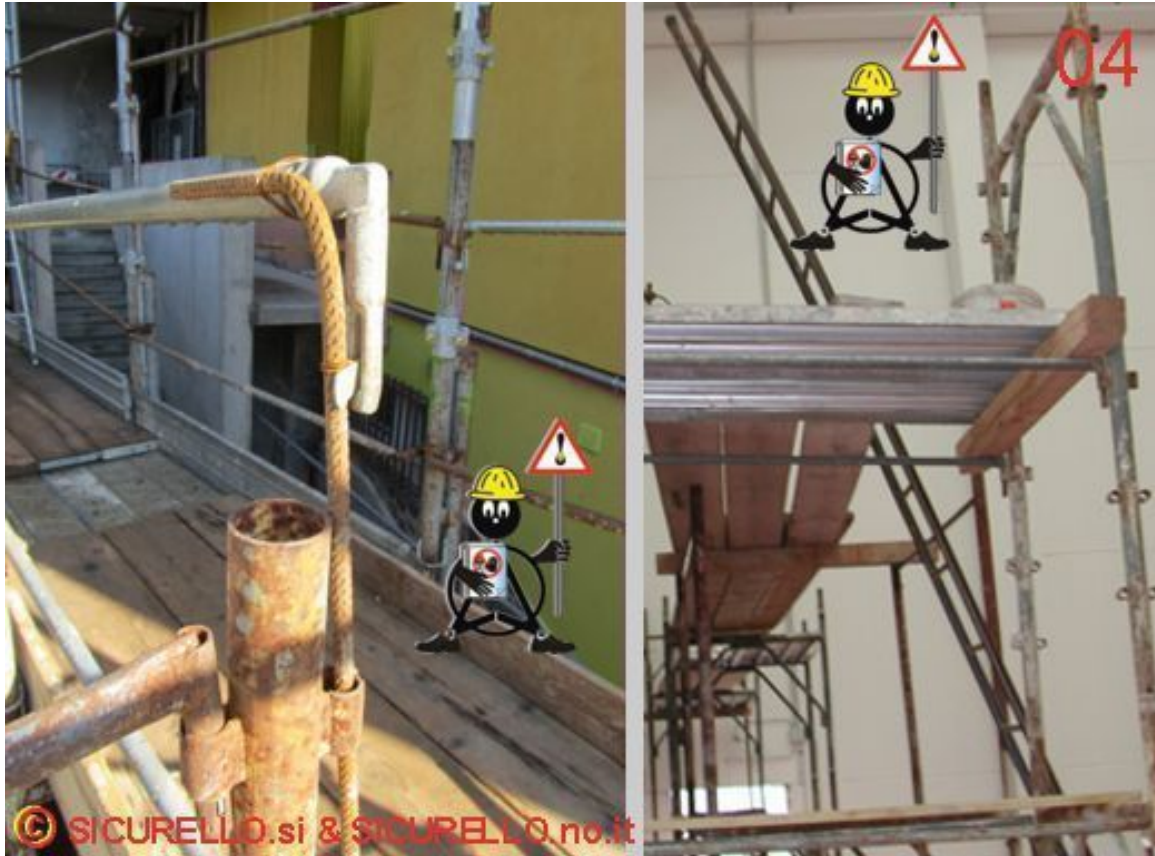
Foto 04 lato sinistro: Elementi di ponteggio "adattabili". Anziché approntare il ponteggio con l'utilizzo di tubi e giunti, oltre al "filo di ferro" sono stati utilizzati anche "tondini di armatura".

Foto 04 lato destro e foto 05 lato sinistro: L'accesso ai precari piani di lavoro viene garantito mediante l'utilizzo di una scala esterna.
