Le immagini dell'insicurezza

Speciale Ponteggi ? Quarta Parte: "una monografia" in più parti dedicata ai vari aspetti dell'insicurezza relativa al montaggio ed utilizzo dei ponteggi - ponteggi "fuori schema tipo".

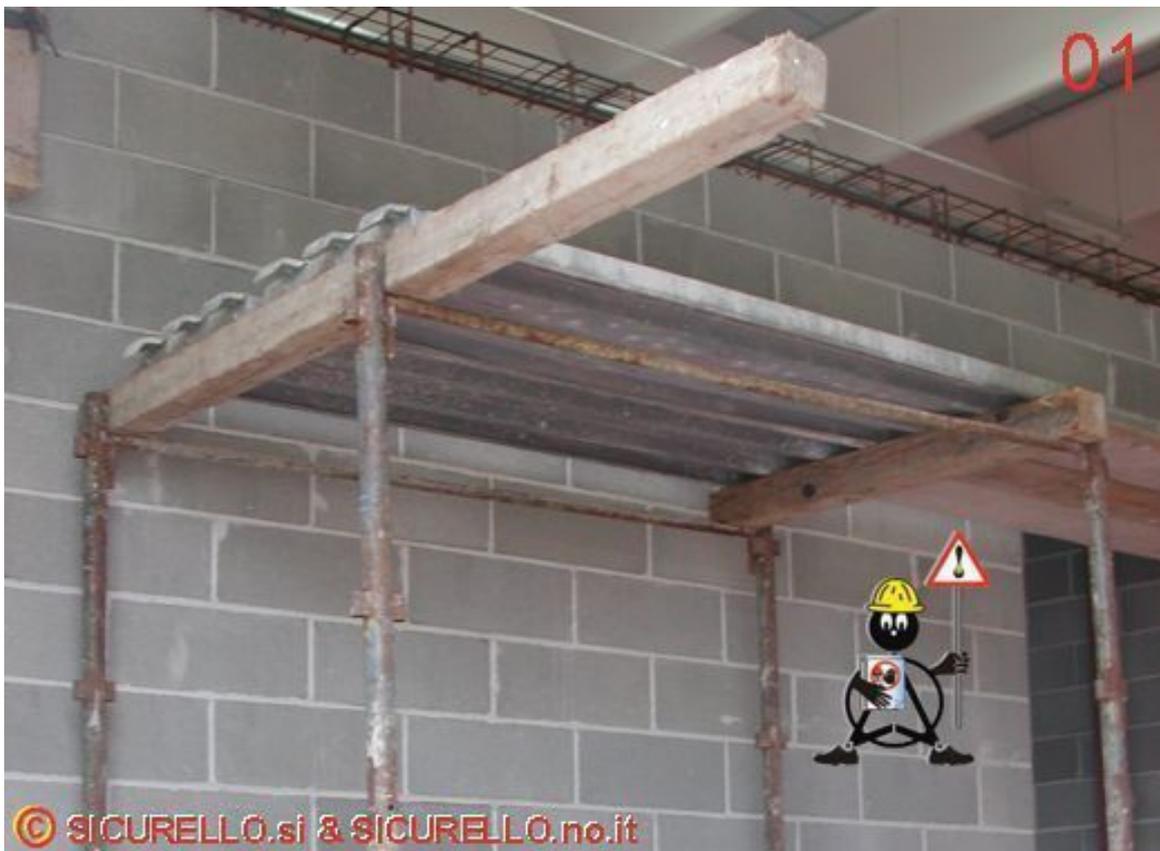
Foto 01 ? foto 04 lato destro: Il supporto dei piani di lavoro viene eseguito posando due "murali" sui correnti dei parapetti. Una pratica che può portare al cedimento degli occhielli di supporto dei correnti stessi con crollo del piano di lavoro.

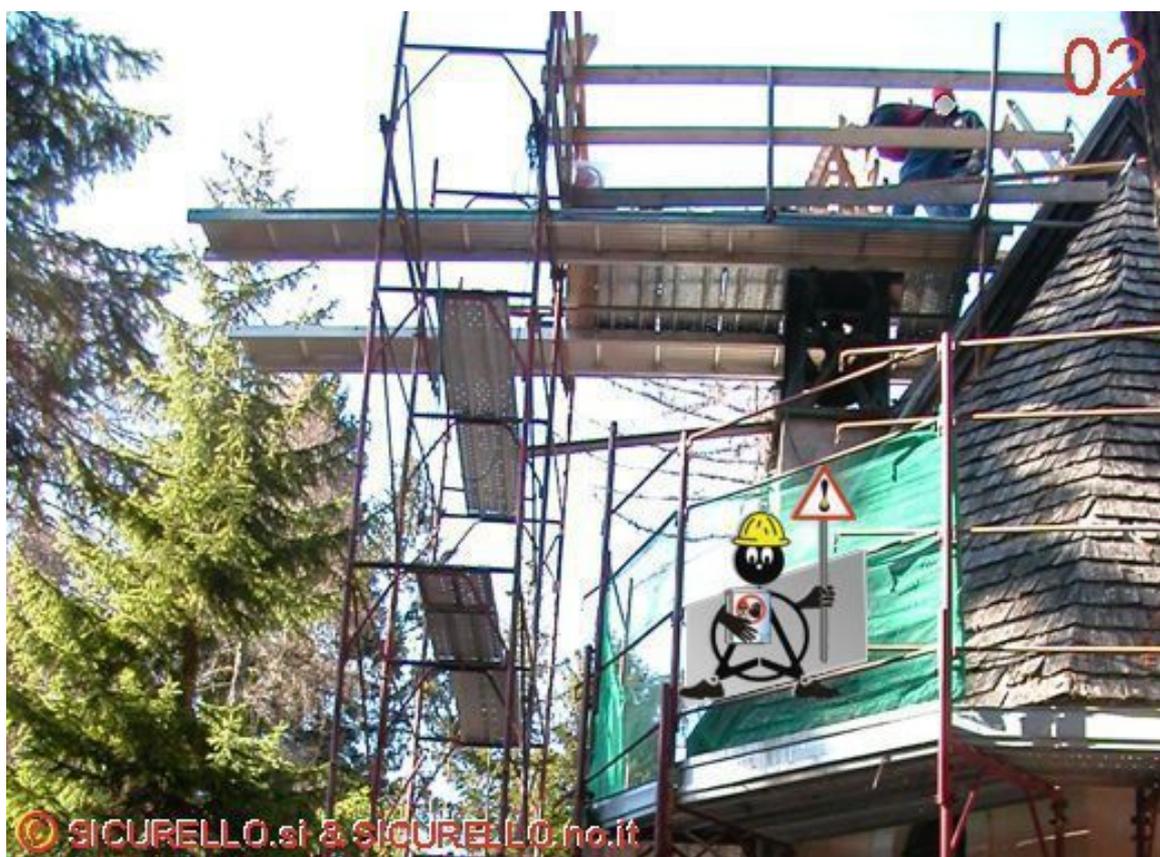
Foto 02: E' stato creato un piano di lavoro in quota assemblando elementi di ponteggio ad altre strutture. Il risultato è definibile come "il classico castello di carte".

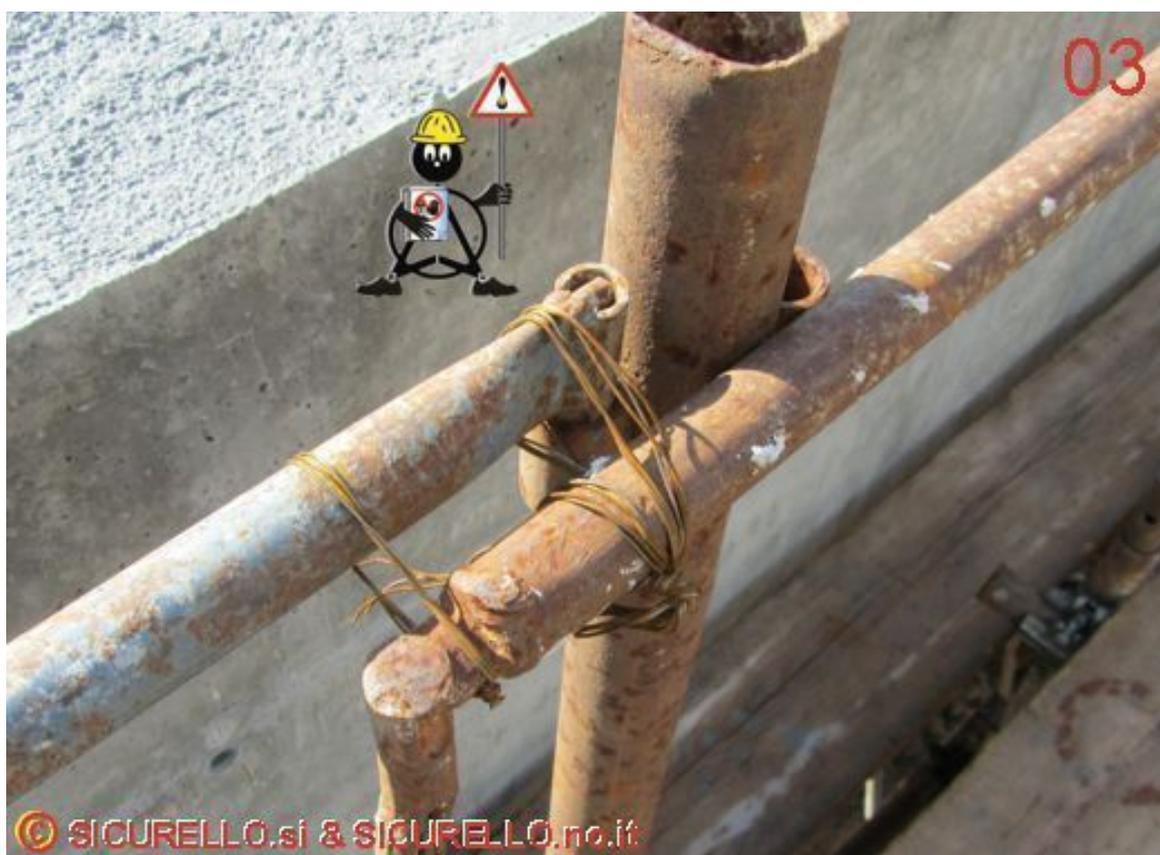
Foto 03: Il diagonale di un ponteggio viene utilizzato come corrente per la formazione di un parapetto. E se le misure non sono corrispondono: filo di ferro a volontà.

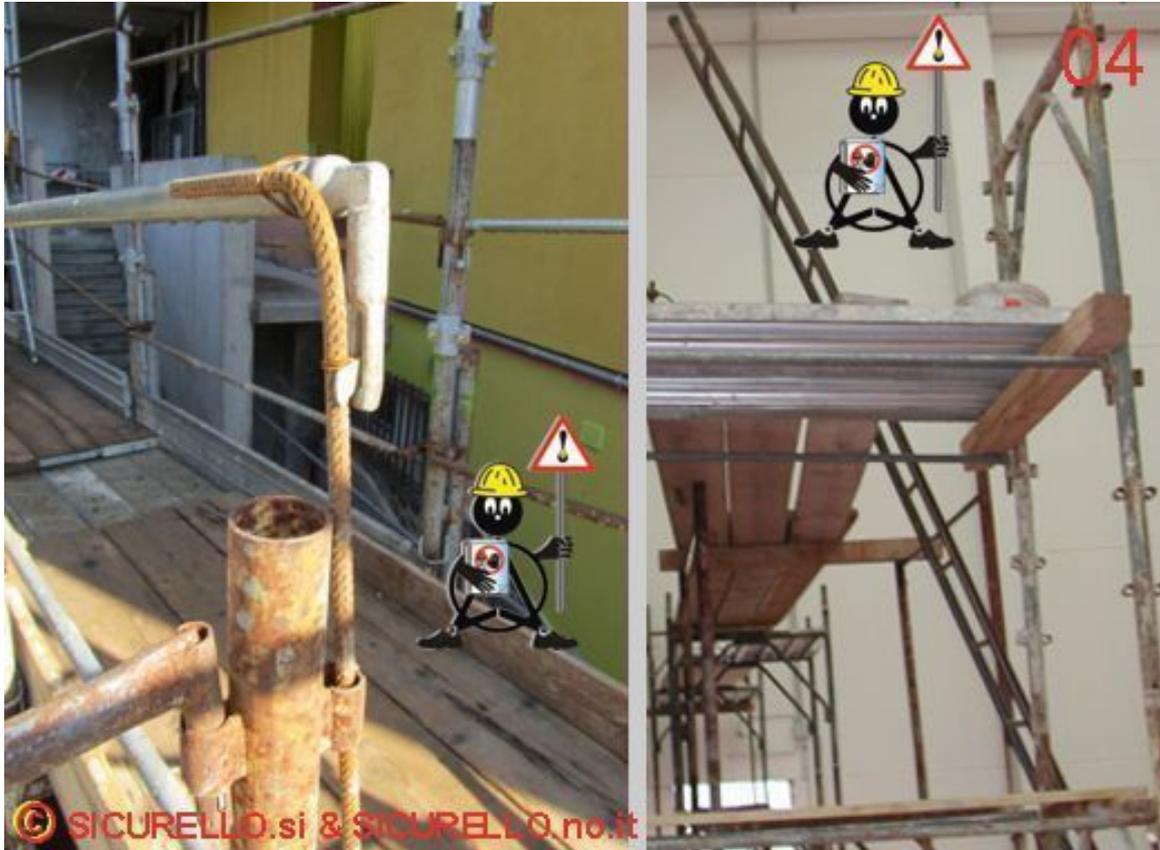
Foto 04 lato sinistro: Elementi di ponteggio "adattabili". Anziché approntare il ponteggio con l'utilizzo di tubi e giunti, oltre al "filo di ferro" sono stati utilizzati anche "tondini di armatura".

Foto 04 lato destro e foto 05 lato sinistro: L'accesso ai precari piani di lavoro viene garantito mediante l'utilizzo di una scala esterna.

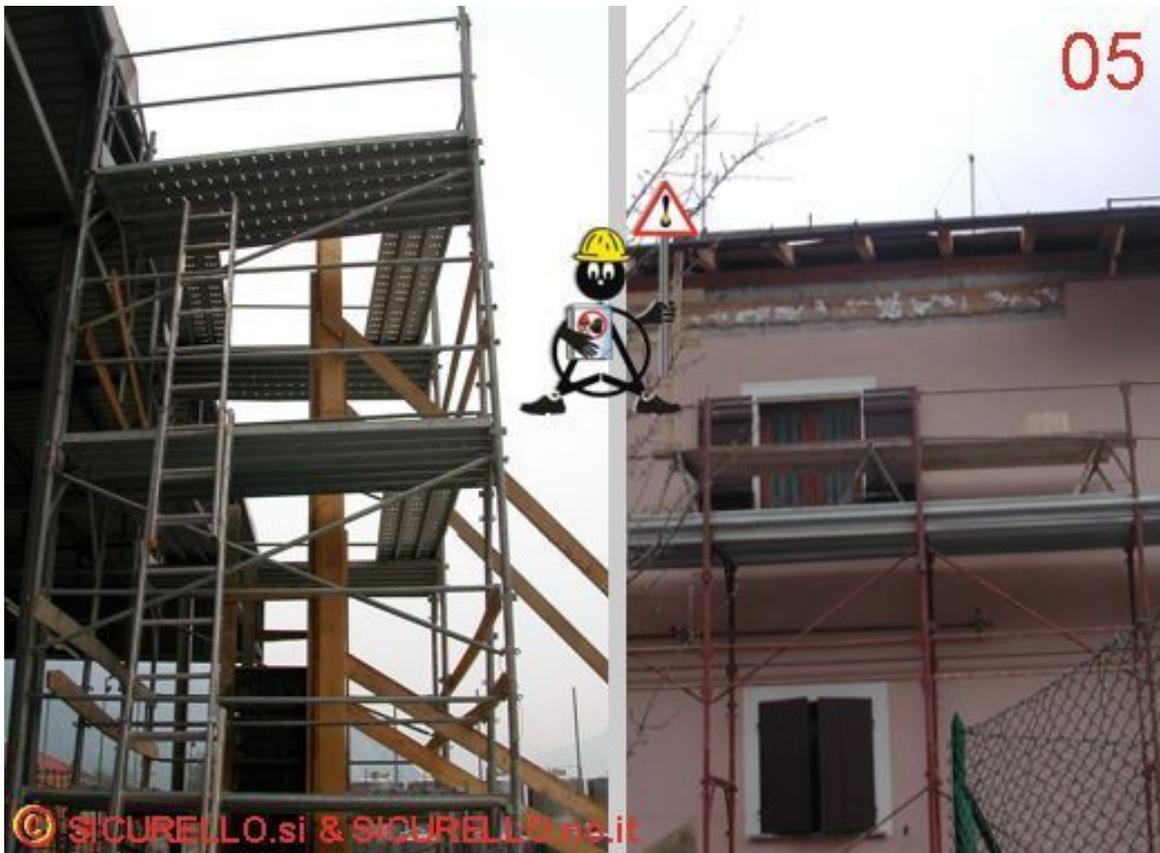
Foto 05 lato sinistro: Il ponteggio è insufficiente per raggiungere l'area di lavoro ed allora viene integrato con un piano aggiuntivo realizzato con cavalletti estensibili. Il rischio di caduta dall'alto è più che evidente.
