### Le immagini dell'insicurezza

*Speciale Ponteggi ? Sesta Parte: "una monografia" in più parti dedicata ai vari aspetti dell'insicurezza relativa al montaggio ed utilizzo dei ponteggi - Situazioni "tipiche".*

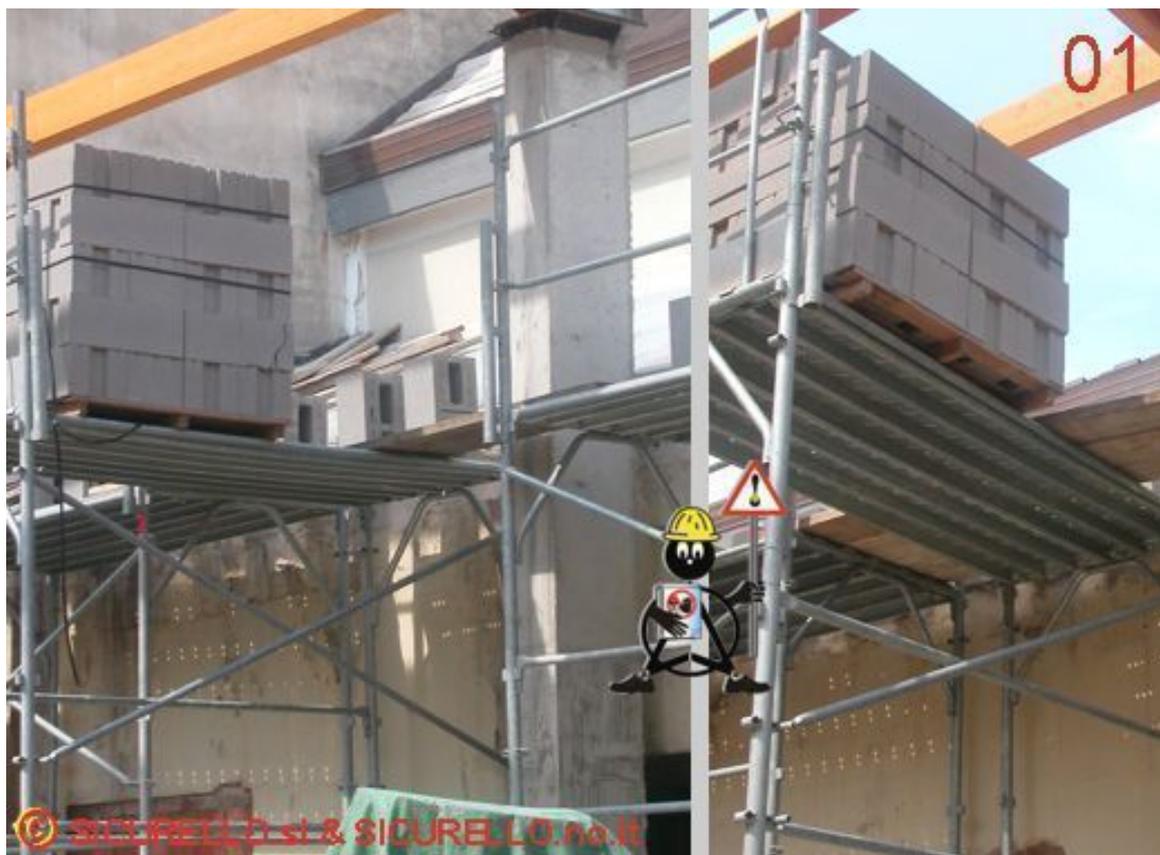
Foto 01: Il ponteggio diventa direttamente un ponte di carico (anzi stracarico). Ricordiamo che gli impalcati dei castelli devono risultare sufficientemente ampi e muniti, sui lati verso il vuoto, di parapetto e tavola fermapiede normali. Gli intavolati dei singoli ripiani devono essere formati con tavoloni di spessore non inferiore a cm 5 che devono poggiare su traversi aventi sezione ed interasse dimensionati in relazione al carico massimo previsto per ciascuno dei ripiani medesimi. Il ponteggio realizzato secondo gli schemi tipo non è adatto a sopportare carichi, indicativamente la portata dei piani di lavoro è di circa 200-300 kg/m<sup>2</sup>, un pacco di blocchi in cemento pesa tra i 1200 ed i 1500 kg, ed il bancale è di circa 1,44 mq, ovvero il carico della foto risulta essere oltre 4-5 volte la portata prevista. A livello informativo ricordiamo che un bancale di blocchi in laterizio varia tra i 500 e gli 800 kg., un bancale di sacchi di cemento è di circa 1500-2000 kg.

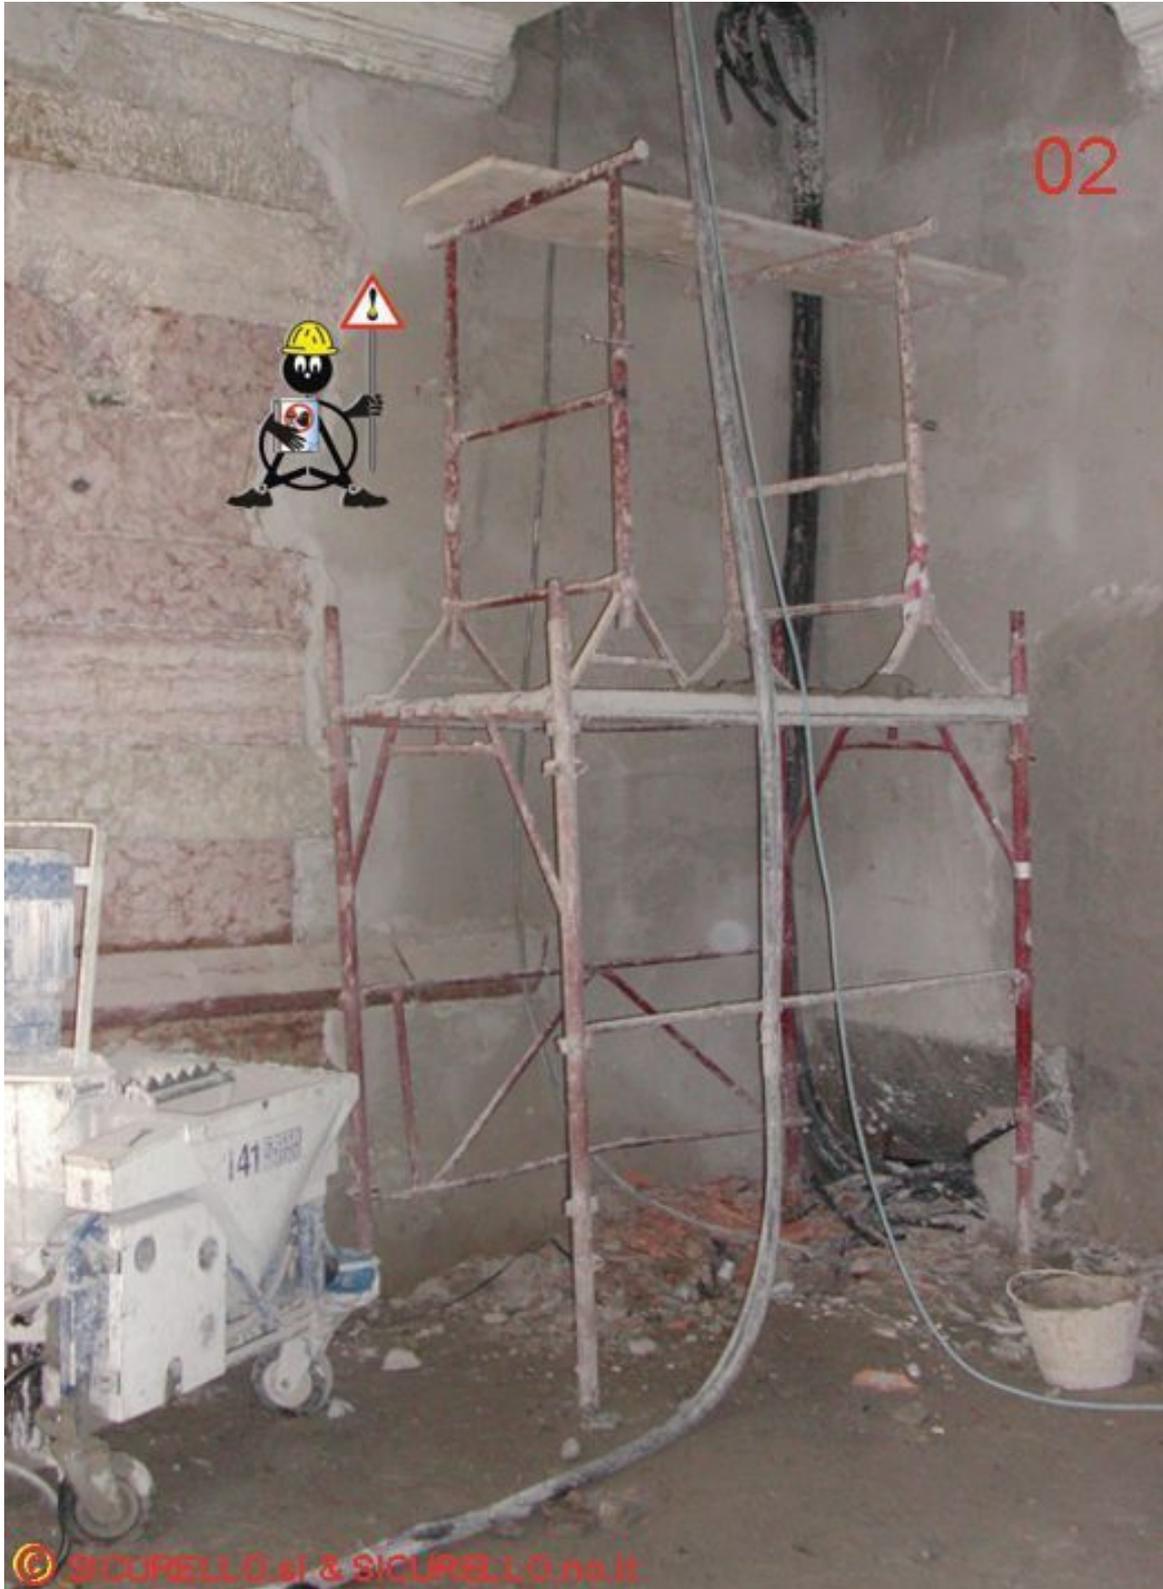
Foto 02: Al ponte a telai prefabbricati è stato sovrapposto un ponte su cavalletti. Un'insieme instabile.

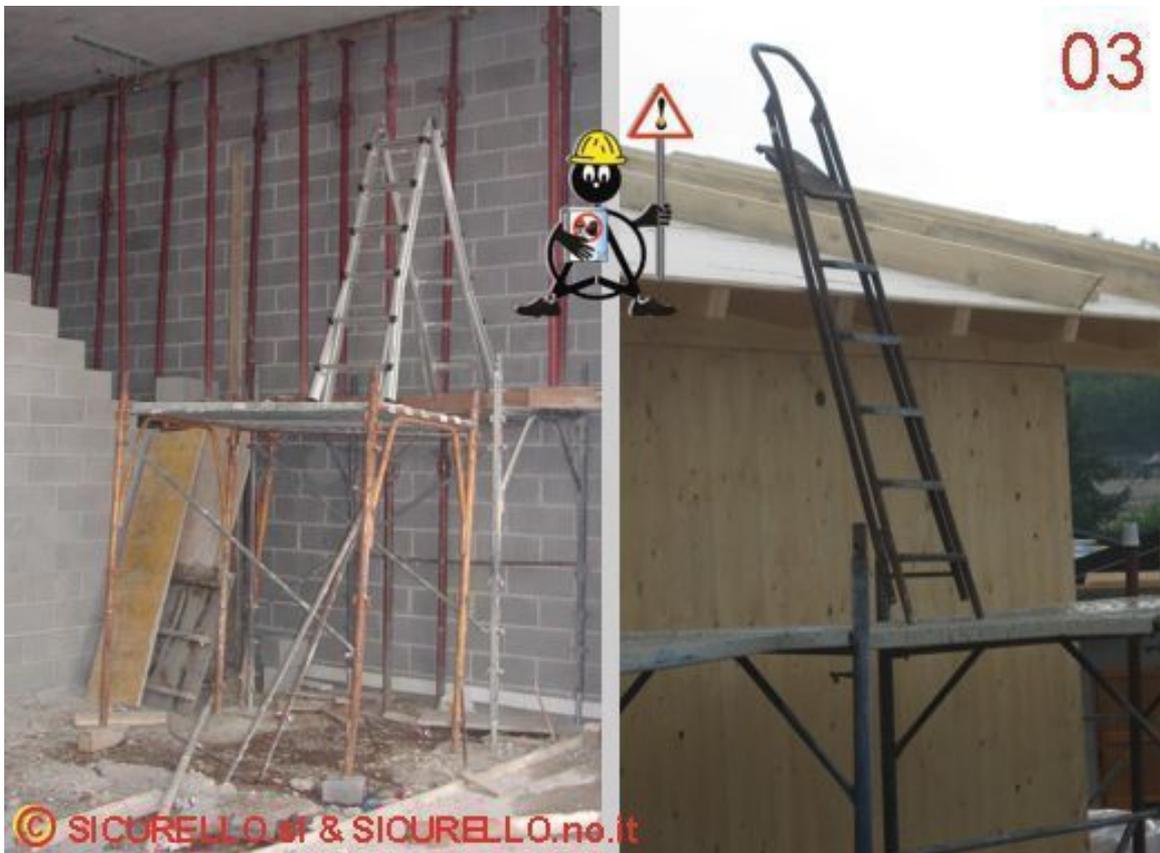
Foto 03: Il ponte a telai diventa la piattaforma per appoggiare una scala, il rischio caduta dall'alto è in agguato.

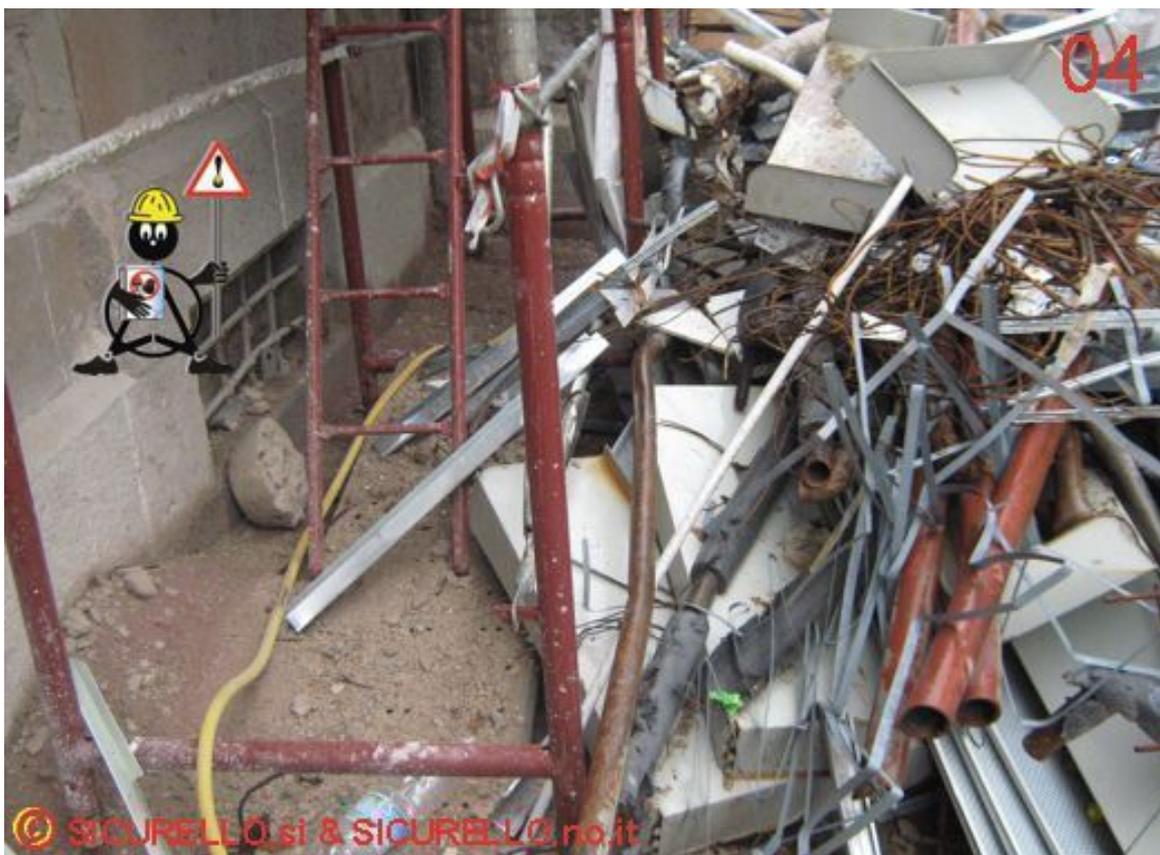
Foto 04: La base del ponteggio diventa una discarica. Vi è rischio che la base del ponteggio venga danneggiata durante le fasi di accatastamento e/o rimozione del materiale ed anche il rischio di danni agli operatori che utilizzano la scaletta di accesso al ponteggio.

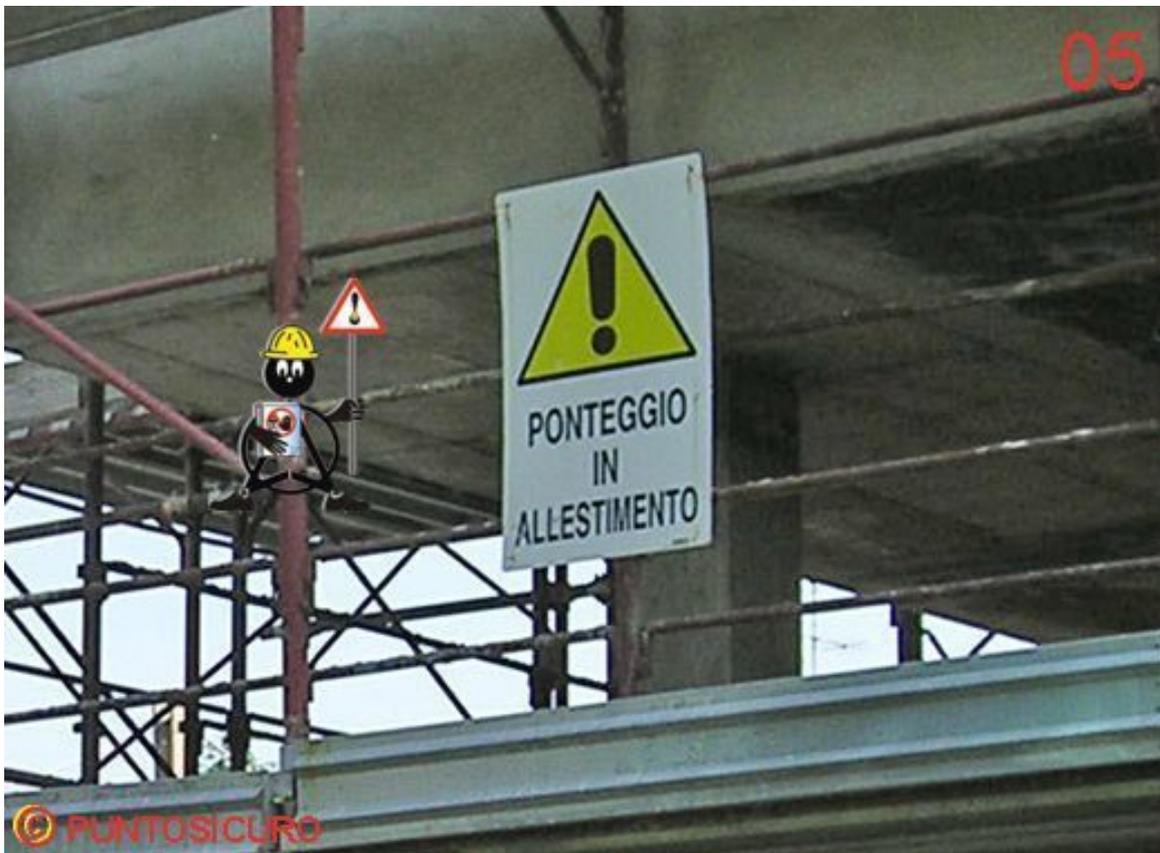
Foto 05: Durante le fasi di montaggio/smontaggio del ponteggio è vietato eseguire altre lavorazioni sul medesimo. E' invece usuale vedere gli operai al lavoro sul ponteggio con il cartello "ponteggio in allestimento" in bella evidenza anche se il montaggio del ponteggio è stato ultimato. Si tratta di una cattiva usanza che non comporta rischi per i lavoratori, ma la sensazione che qualcosa non funziona rimane. Una volta un imprenditore ha affermato: "Lascio il cartello perché se arriva l'organo di vigilanza e il ponte è incompleto non mi può multare". Beata innocenza: se il ponteggio è incompleto ed è accessibile, non è certamente un cartello che evita la multa.
