Le immagini dell'insicurezza

Speciale Ponteggi ? Sesta Parte: "una monografia" in più parti dedicata ai vari aspetti dell'insicurezza relativa al montaggio ed utilizzo dei ponteggi - Situazioni "tipiche".

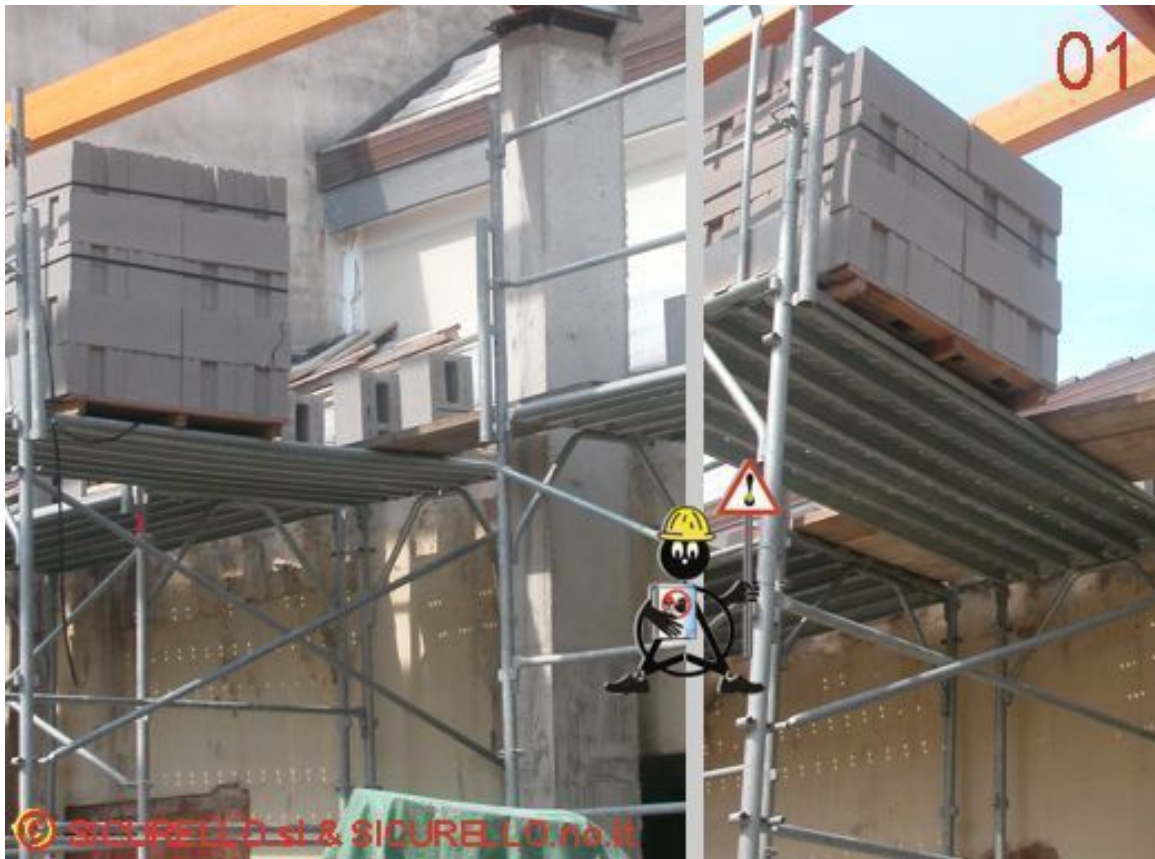
Foto 01: Il ponteggio diventa direttamente un ponte di carico (anzi stracarico). Ricordiamo che gli impalcati dei castelli devono risultare sufficientemente ampi e muniti, sui lati verso il vuoto, di parapetto e tavola fermapiEDE normali. Gli intavolati dei singoli ripiani devono essere formati con tavoloni di spessore non inferiore a cm 5 che devono poggiare su traversi aventi sezione ed interasse dimensionati in relazione al carico massimo previsto per ciascuno dei ripiani medesimi. Il ponteggio realizzato secondo gli schemi tipo non è adatto a sopportare carichi, indicativamente la portata dei piani di lavoro è di circa 200-300 kg/m², un pacco di blocchi in cemento pesa tra i 1200 ed i 1500 kg, ed il bancale è di circa 1,44 mq, ovvero il carico della foto risulta essere oltre 4-5 volte la portata prevista. A livello informativo ricordiamo che un bancale di blocchi in laterizio varia tra i 500 e gli 800 kg., un bancale di sacchi di cemento è di circa 1500-2000 kg.

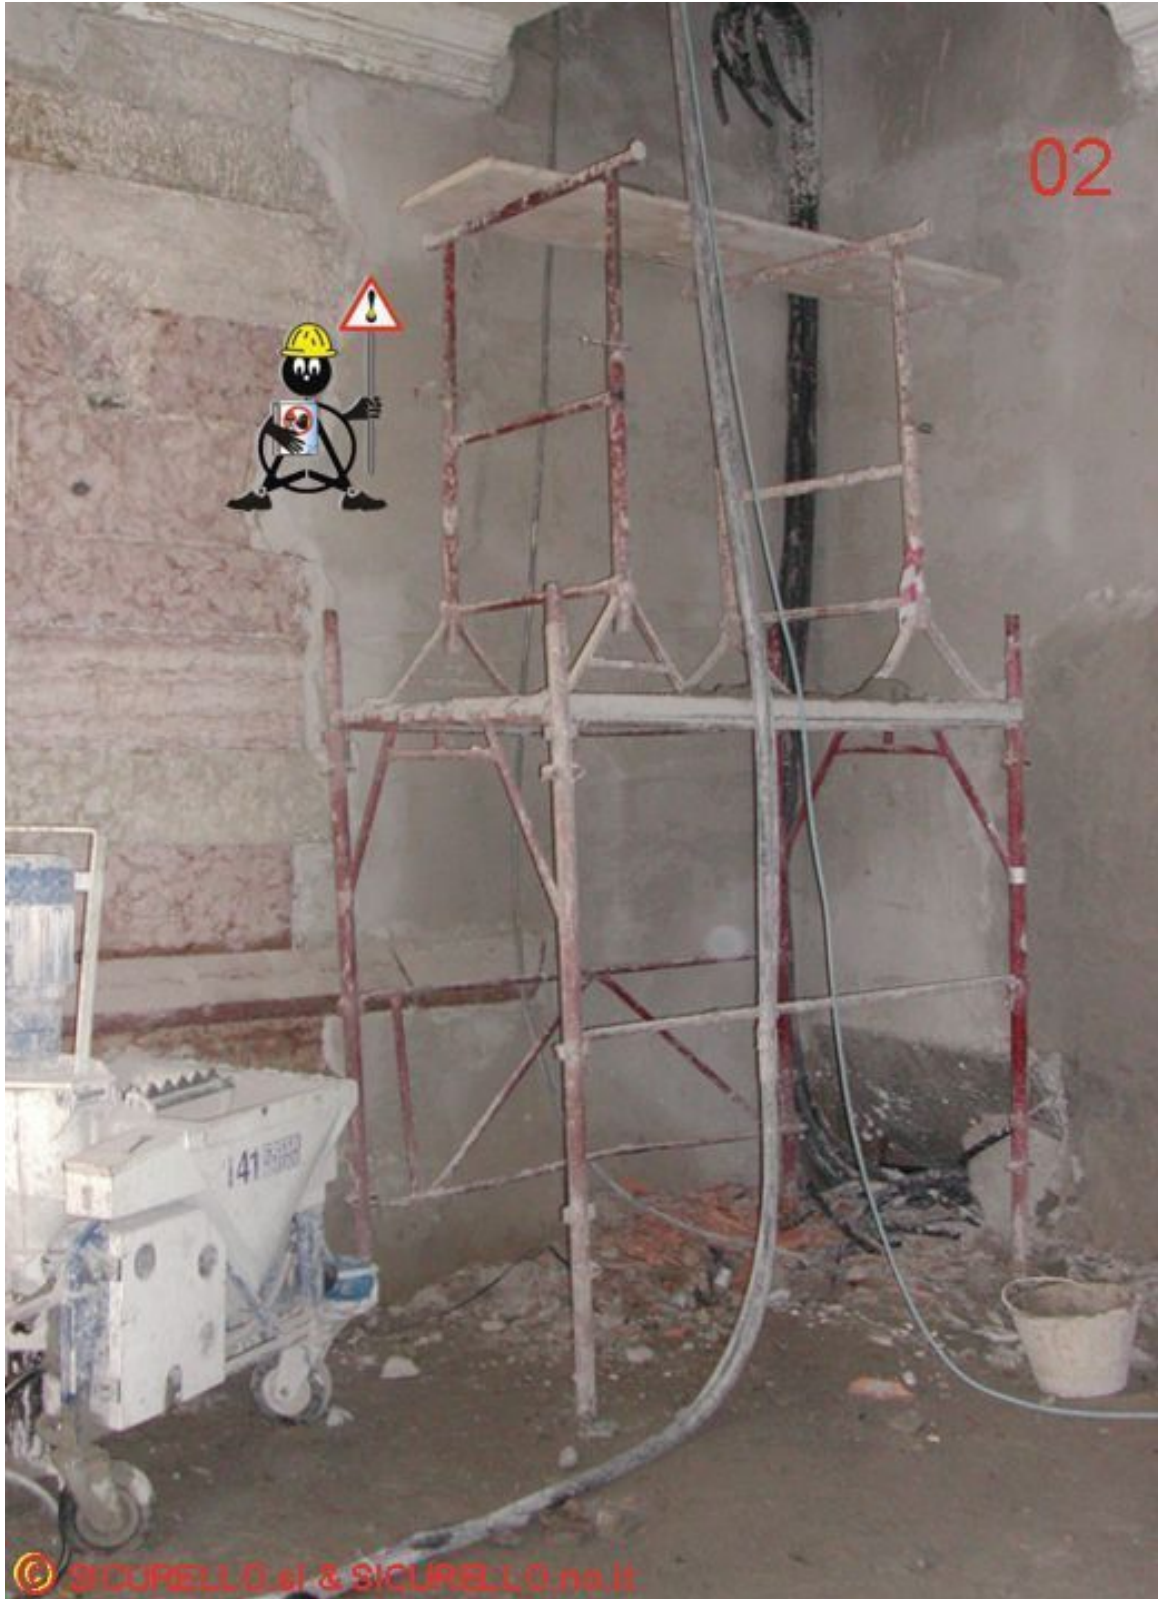
Foto 02: Al ponte a telai prefabbricati è stato sovrapposto un ponte su cavalletti. Un'insieme instabile.

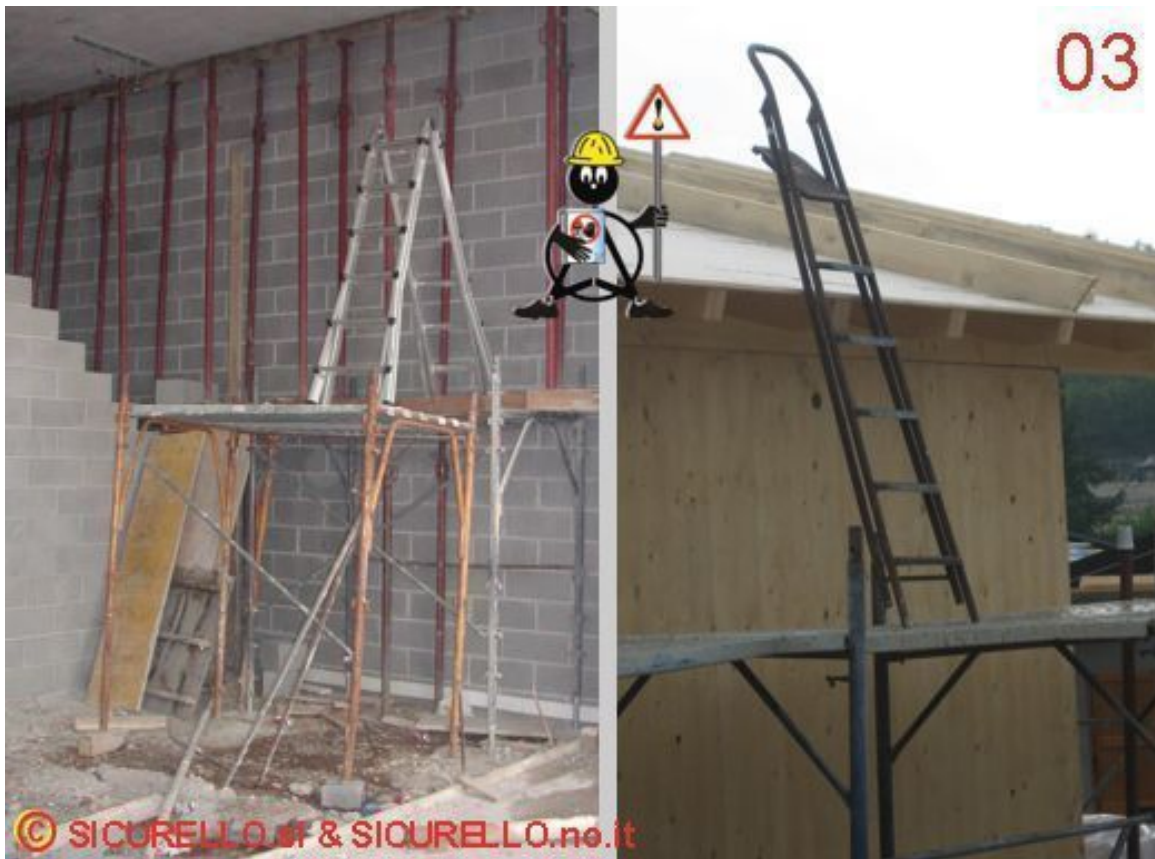
Foto 03: Il ponte a telai diventa la piattaforma per appoggiare una scala, il rischio caduta dall'alto è in agguato.

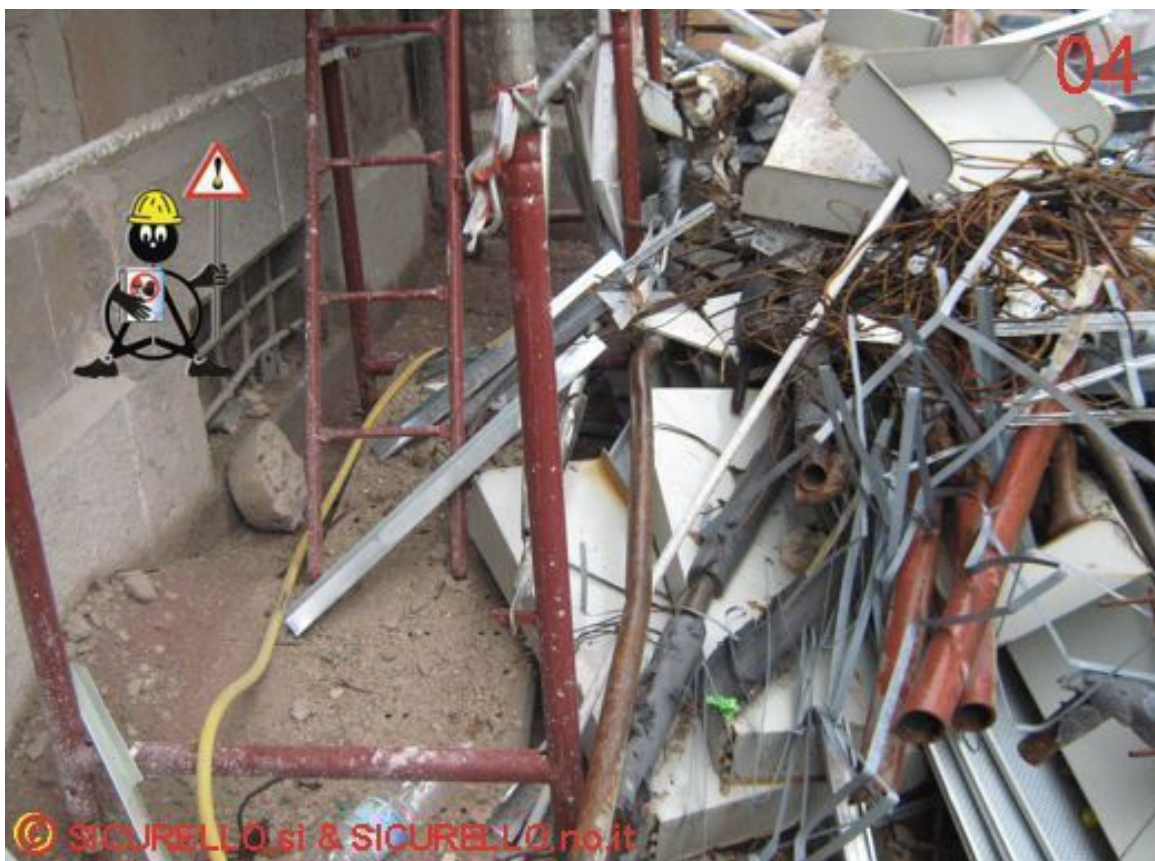
Foto 04: La base del ponteggio diventa una discarica. Vi è rischio che la base del ponteggio venga danneggiata durante le fasi di accatastamento e/o rimozione del materiale ed anche il rischio di danni agli operatori che utilizzano la scaletta di accesso al ponteggio.

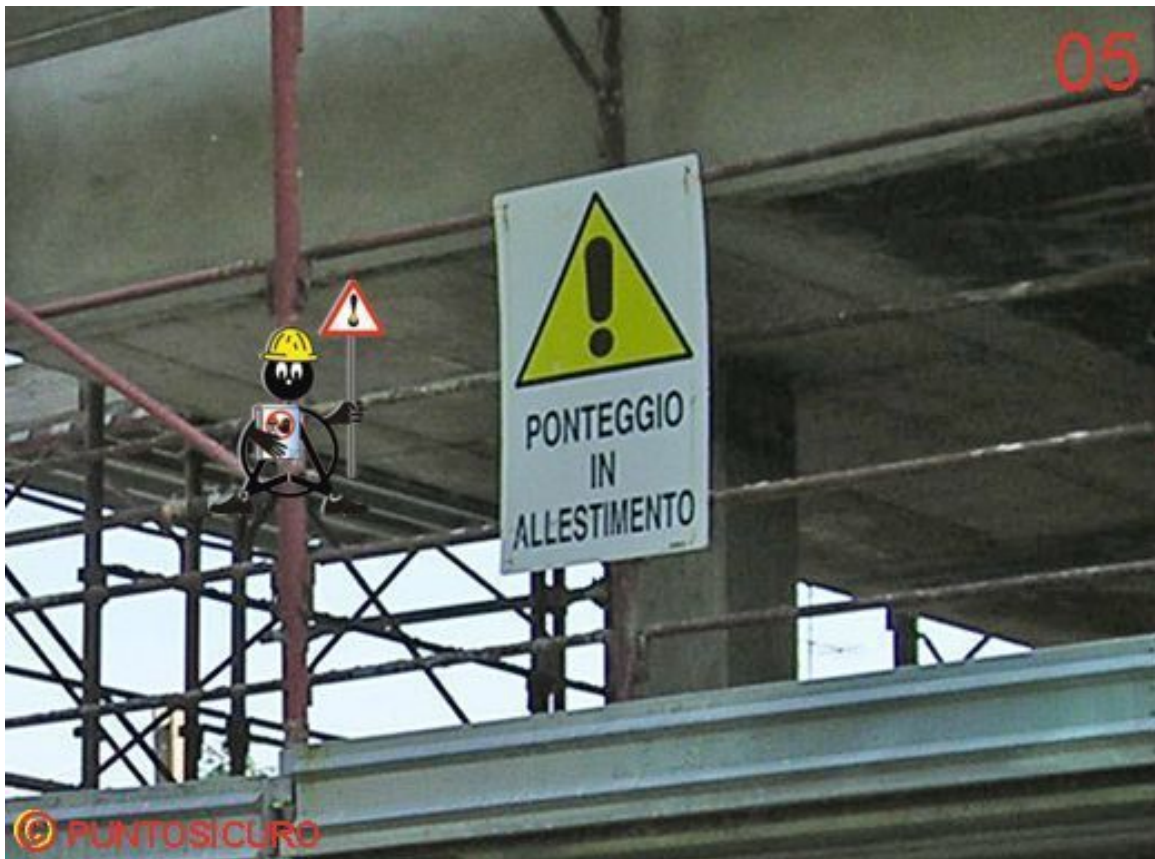
Foto 05: Durante le fasi di montaggio/smontaggio del ponteggio è vietato eseguire altre lavorazioni sul medesimo. E' invece usuale vedere gli operai al lavoro sul ponteggio con il cartello "ponteggio in allestimento" in bella evidenza anche se il montaggio del ponteggio è stato ultimato. Si tratta di una cattiva usanza che non comporta rischi per i lavoratori, ma la sensazione che qualcosa non funziona rimane. Una volta un imprenditore ha affermato: "Lascio il cartello perché se arriva l'organo di vigilanza e il ponte è incompleto non mi può multare". Beata innocenza: se il ponteggio è incompleto ed è accessibile, non è certamente un cartello che evita la multa.
