Le immagini dell'insicurezza

Rifacimento sottoservizi stradali: il rischio è in agguato

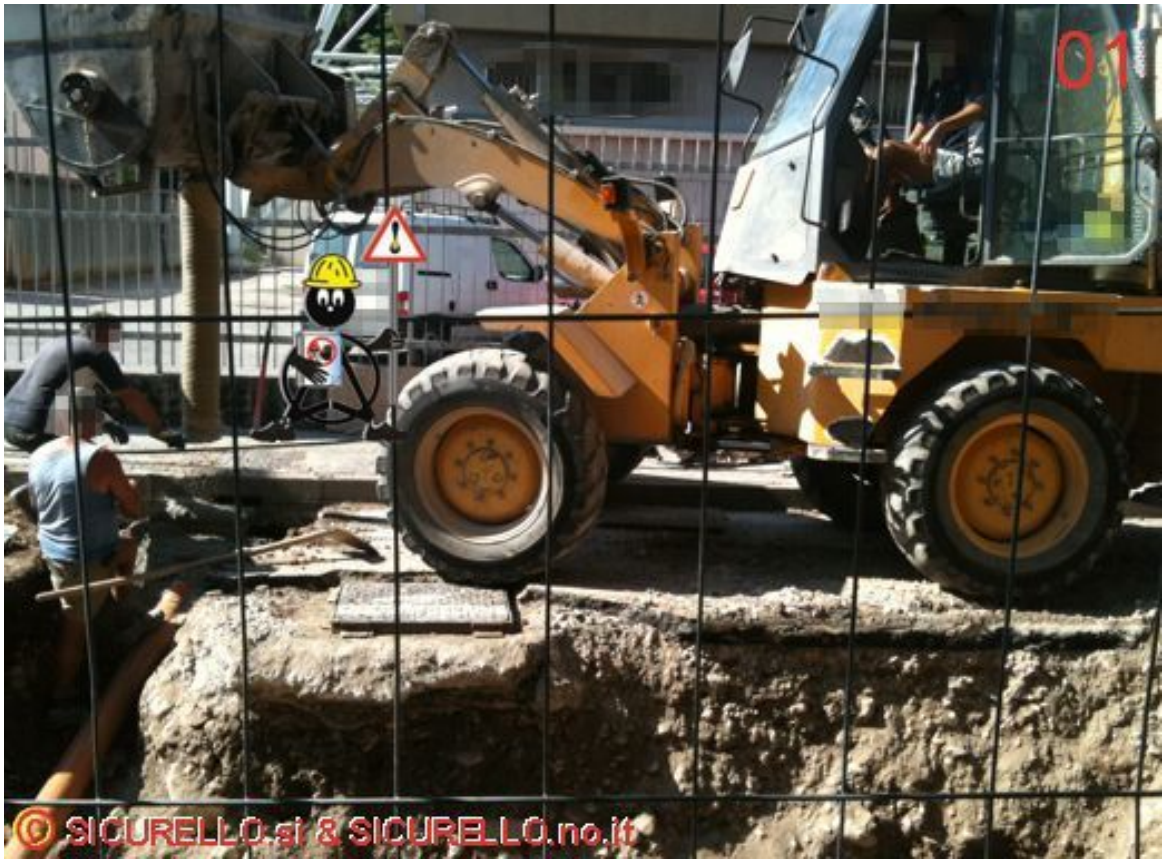
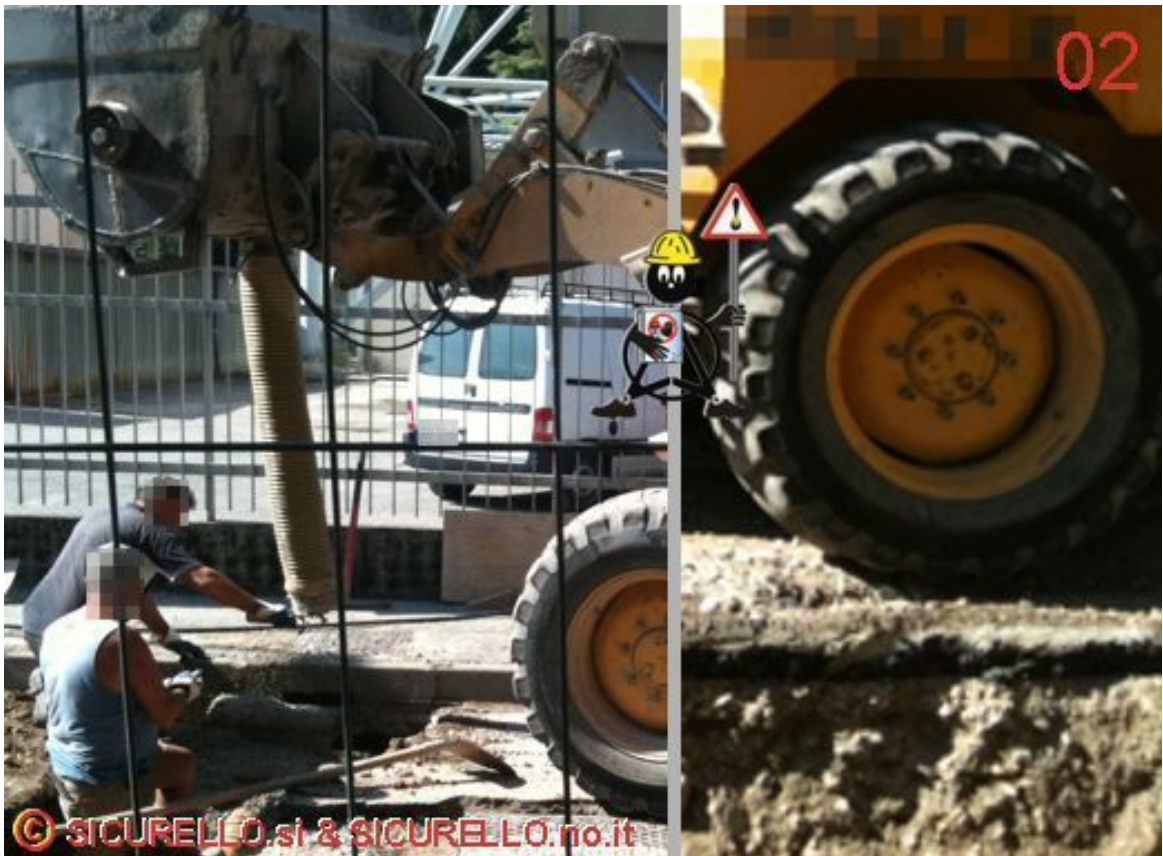
Le foto di oggi ci mostrano proprio una di queste situazioni di scarsa valutazione dei rischi dove emerge che la tipologia di mezzo utilizzato non è certamente adeguata alla logistica del cantiere ed allora si assiste al posizionamento della pala meccanica con una ruota al limite del ciglio dello scavo e lo scarico del calcestruzzo con la benna miscelatrice in verticale sopra gli operai che devono posare il cls. In questa situazione basterebbe una manovra sbagliata, un guasto meccanico o il più banale (e frequente) cedimento del terreno sotto la ruota posteriore sinistra della pala meccanica per causare l'infortunio.

A questo aggiungiamo anche la mancanza di parte dei d.p.i. di protezione dei lavoratori e come chicca finale possiamo solo immaginare cosa sarebbe successo se la ruota anteriore della pala avesse schiacciato il badile posato davanti ad essa.

Probabilmente il lavoratore sarebbe stato colpito dal manico del badile con un colpo molto violento e danni fisici notevoli.

Ecco allora l'importanza di una corretta pianificazione dei lavori, della successione delle singole fasi e sottofasi di lavoro tenendo conto anche della modifica degli spazi a disposizione per le manovre dei mezzi, nonché dei mezzi stessi con i quali operare. Non valutare quanto sopra vuol dire esporre i lavoratori al rischio di infortunio con danni anche gravi.
