### Le immagini dell'insicurezza

*Movimentazione materiali? Un muletto a.... fune!*

Trento, 25 Nov ? Come spostare dei manufatti metallici calandoli all'interno di un'intercapedine interrata. Una sequenza di errori e una dimostrazione di cattiva formazione dell'operatore al carrello elevatore.

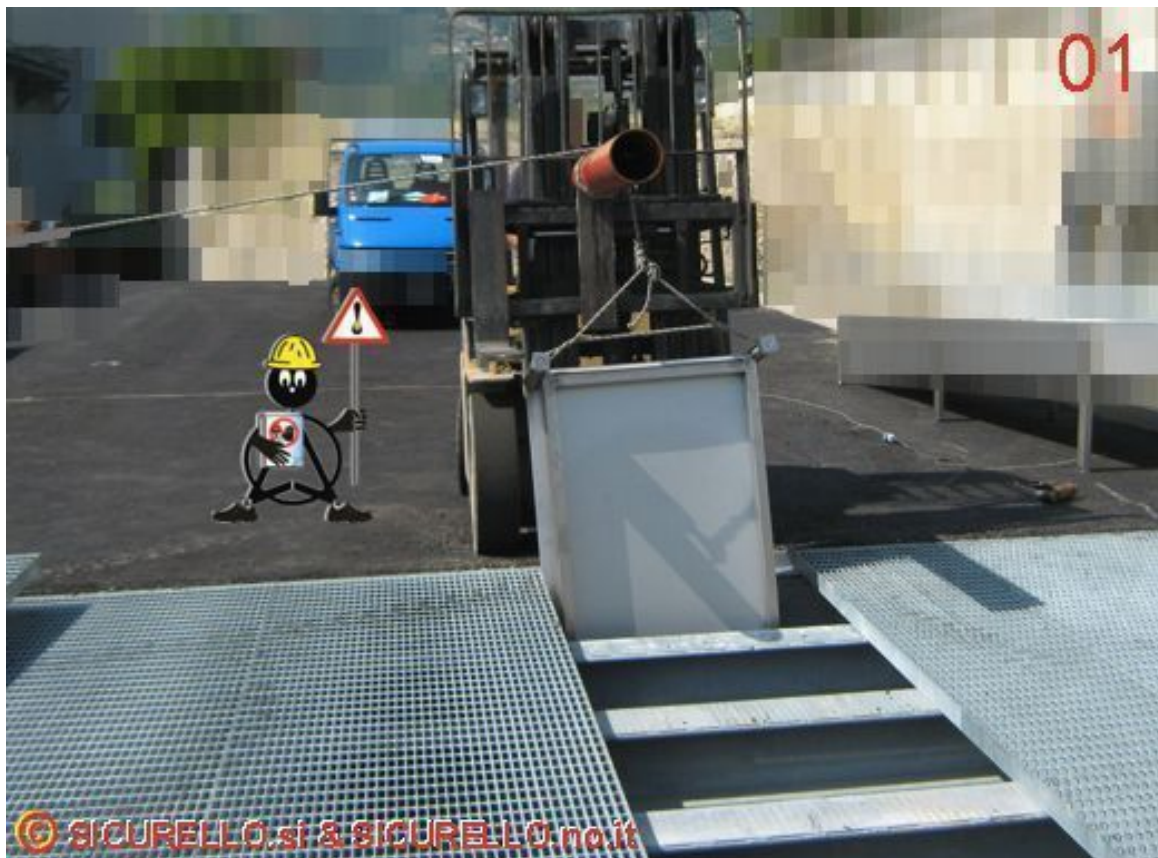
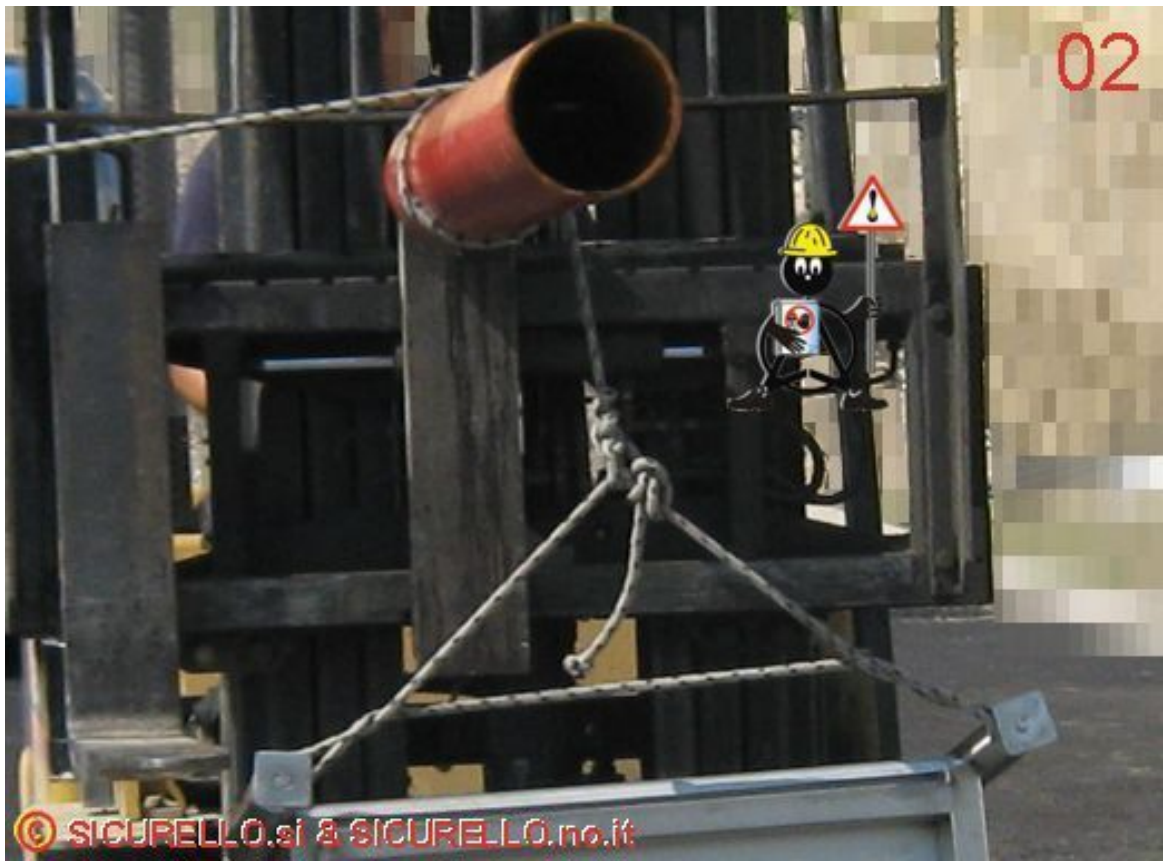
Partiamo dal rischio di caduta dall'alto: la rimozione di parte della griglia metallica a chiusura di un'intercapedine di profondità di circa 8-10 metri, senza l'adozione di specifici accorgimenti (es. parapetti perimetrali) espone i lavoratori ad un elevato rischio di caduta dall'alto.

Passiamo poi alla modalità di abbassamento del materiale nell'intercapedine: le forche del muletto, mediante il posizionamento di un tubo, vengono trasformate in un primitivo, nonché insicuro paranco.

Aggiungiamo poi la modalità di aggancio del manufatto metallico alla corda e pensiamo cosa può capitare al personale che sta operando alla base dell'intercapedine se durante la discesa del materiale qualcosa non funziona (rottura della corda, cedimento del "paranco", cedimento di una saldatura o fuoriuscita dei piedini del manufatto dalla corda stessa).
