Le immagini dell'insicurezza

Parapetti? La falsa sicurezza!

Trento, 2 Dic - Di lavori eseguiti in maniera scorretta sulle coperture abbiamo già parlato più volte, documentando con le foto dell'insicurezza varie situazioni di irregolarità:

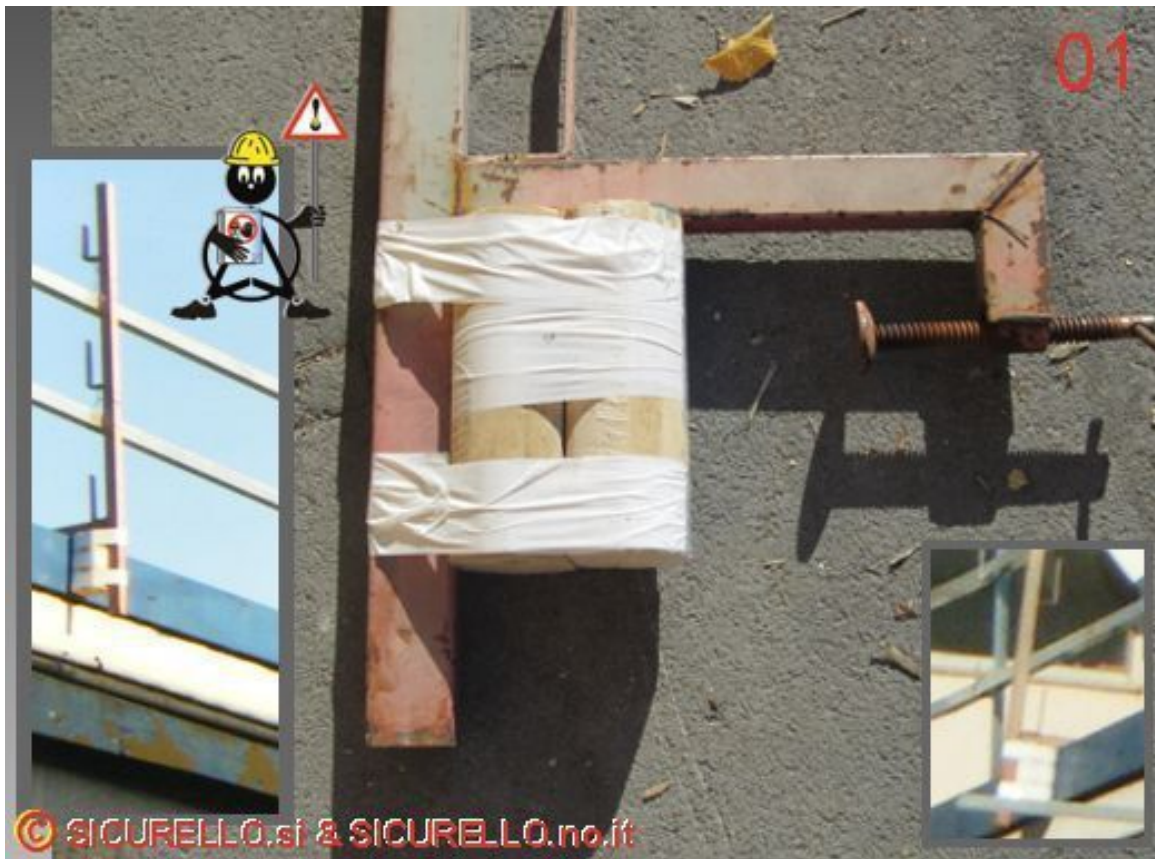
Partiamo con la foto 01 dove è evidente che il parapetto utilizzato, oltre a scarsa manutenzione, denota anche dei limiti strutturali in quanto non idoneo per la tipologia di copertura. Ed allora il montatore ha provveduto ad un adattamento in loco con dei tondini in legno e nastro adesivo da pacchi.

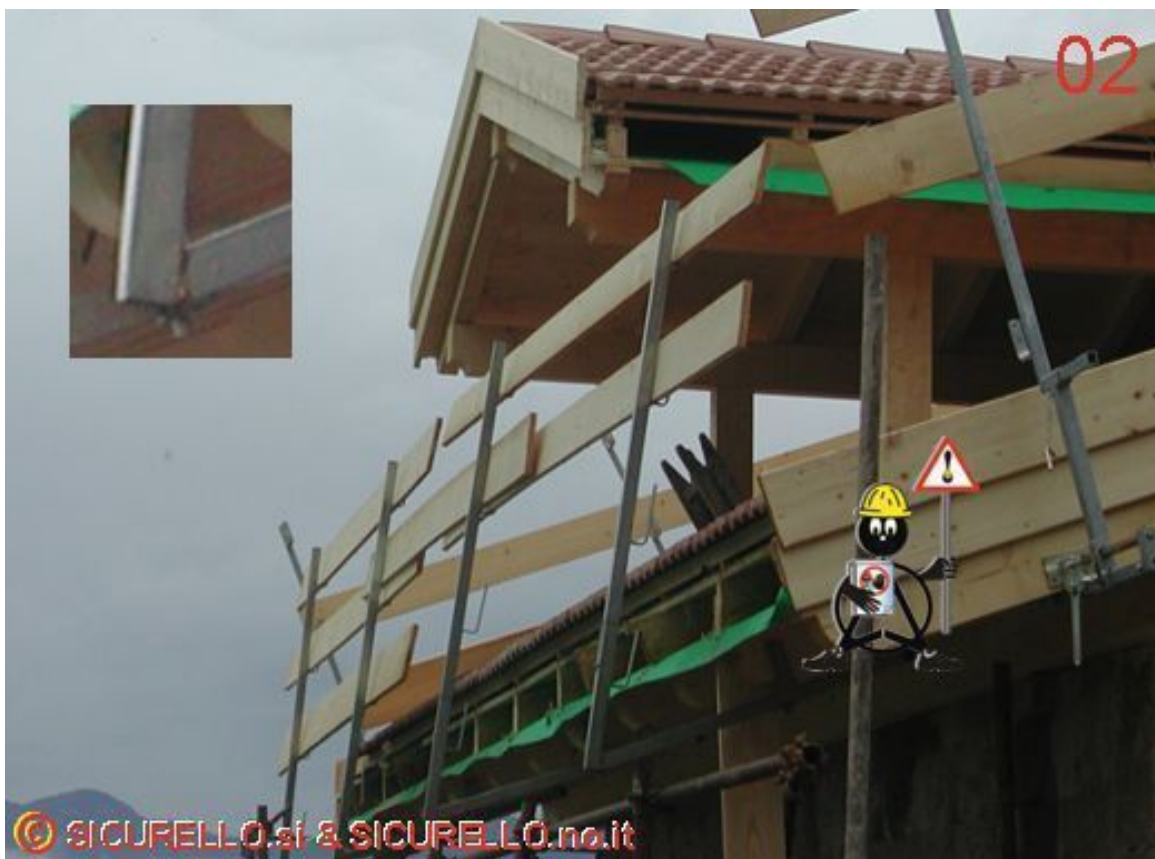
Nella foto 02, il parapetto risulta incompleto di molti elementi ed inoltre una delle saldature dei montanti risulta corrosa e danneggiata.

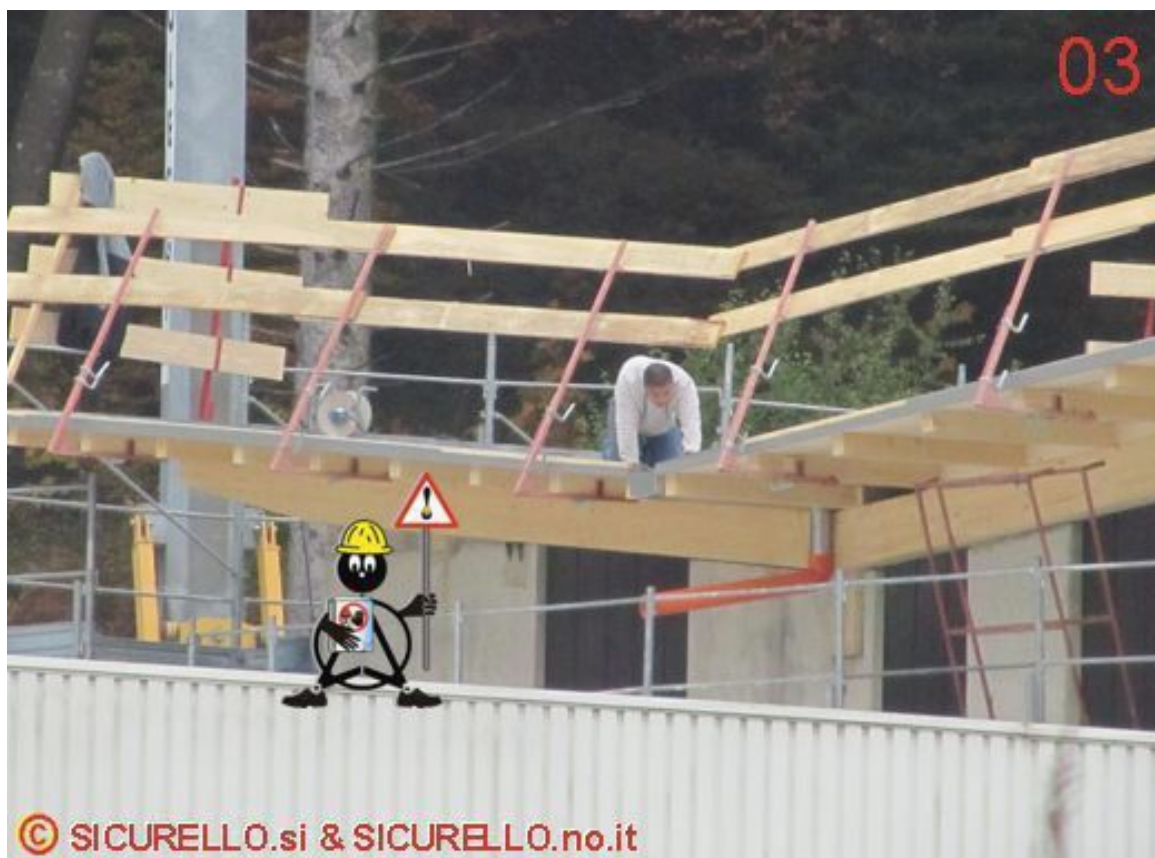
Nella foto 03 il corrente inferiore del parapetto è stato rimosso per completare la copertura e l'operatore (privo di d.p.i. anticaduta) si affaccia dall'apertura per eseguire il lavoro di finitura.

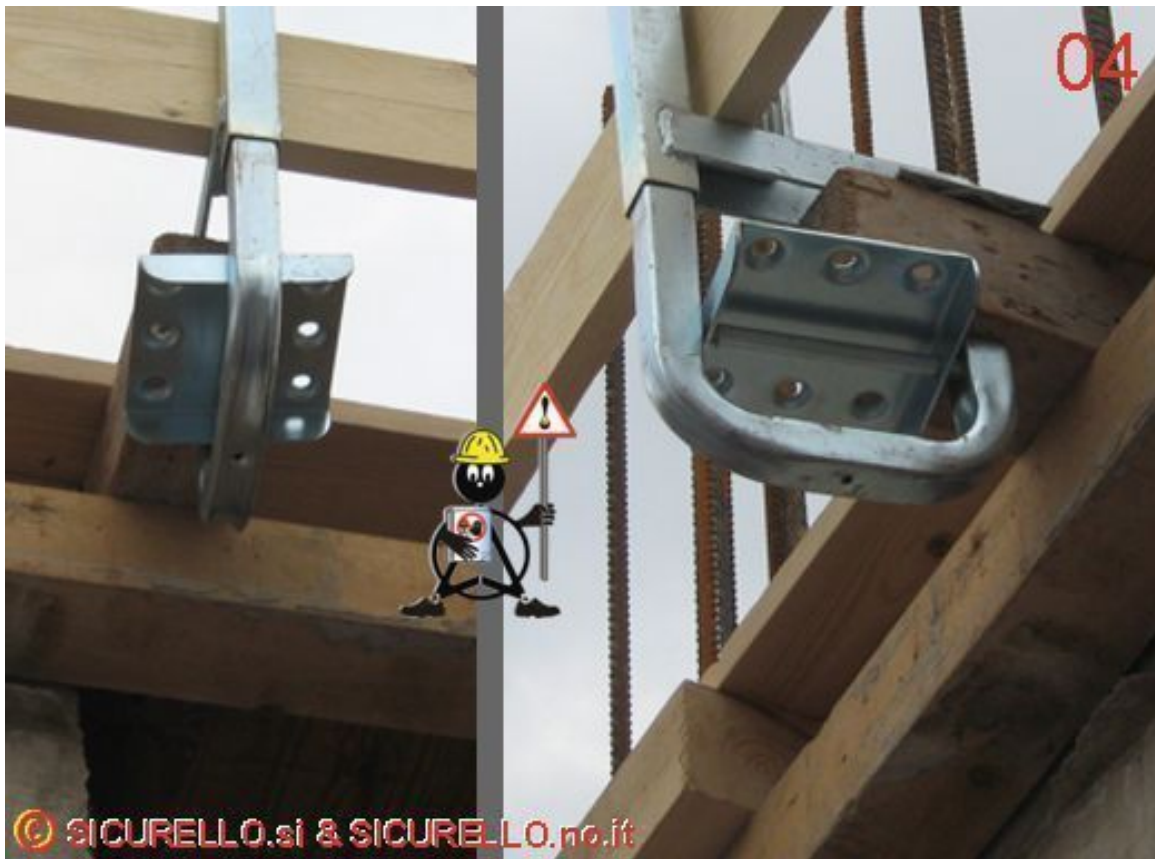
Ed infine, nella foto 04, una situazione che non si riferisce ad una copertura, ma ad un solaio. Anche in questo caso l'errato ancoraggio del parapetto alla struttura risulta scorretto rendendo il parapetto stesso inadatto alla funzione che dovrebbe svolgere.
