Le immagini dell'insicurezza

Nuovi elementi per ponteggi e cavalletti in... laterizio.

Trento, 20 Gen - La cattiva pianificazione dell'attività da svolgere in cantiere porta alla necessità di sviluppare l'ingegno.

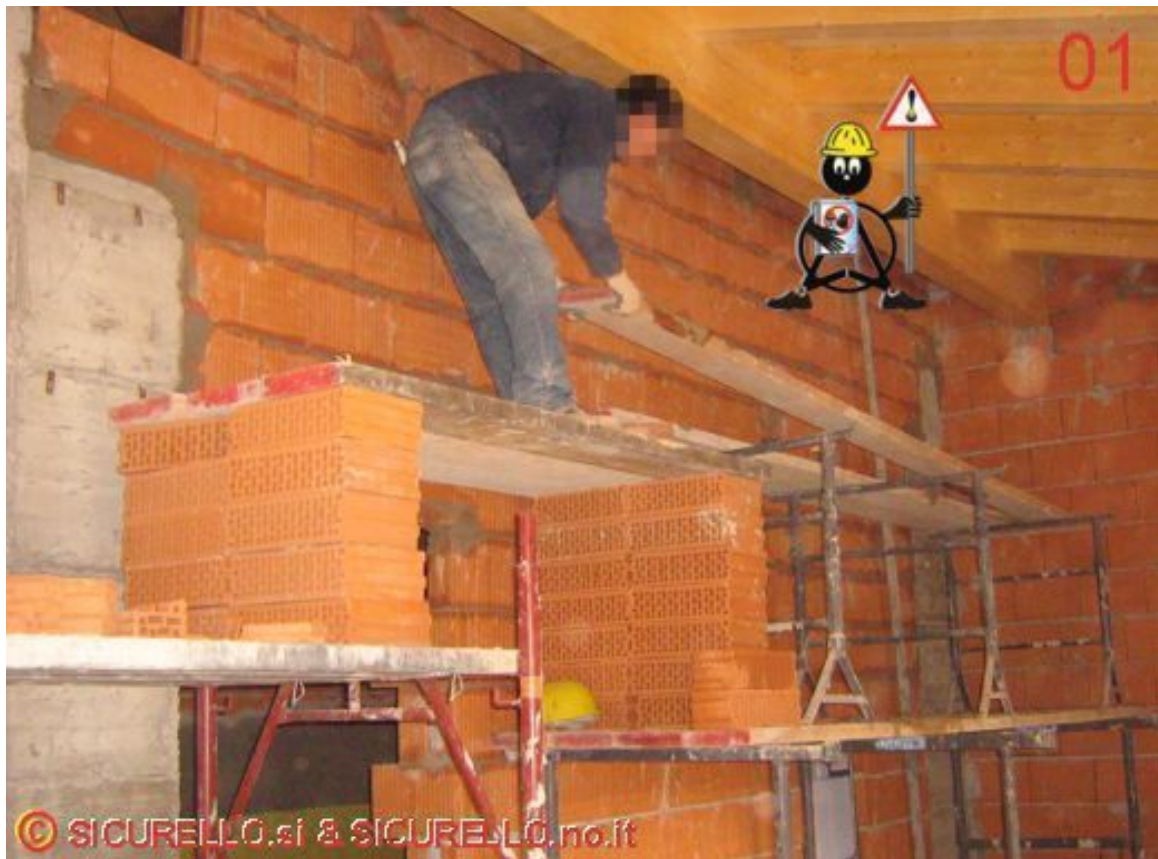
- cavalletti e laterizi si trasformano in un ponteggio multipiano (foto 01).

L'ingegno fantasioso potrebbe anche essere premiato, ma la sicurezza e l'incoscienza sicuramente no: tali atteggiamenti, che purtroppo si ripetono molto spesso, dovrebbero far riflettere sulla necessità di pianificare ed organizzare in modo differente le attività di cantiere, ma anche di rivedere il sistema di controllo e verifica dello svolgimento dei lavori, partendo da un'adeguata, consapevole e partecipata formazione dei lavoratori.

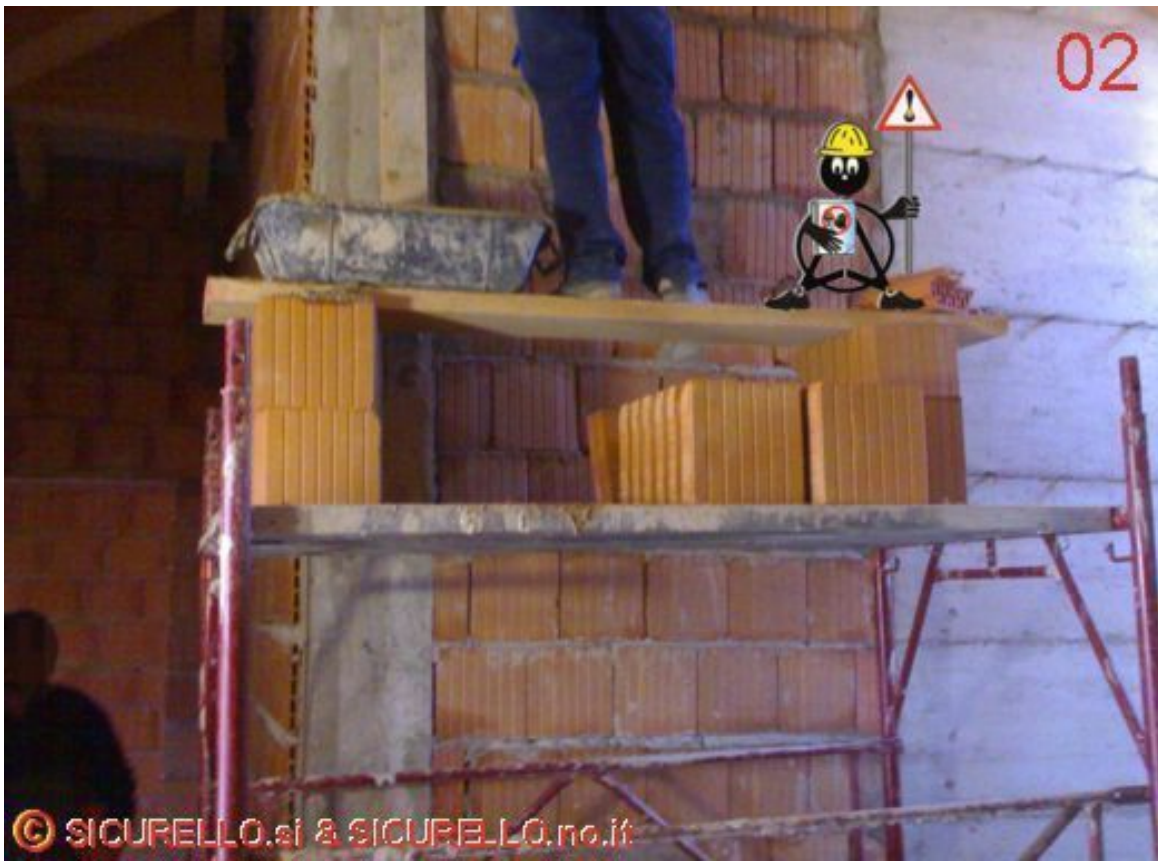
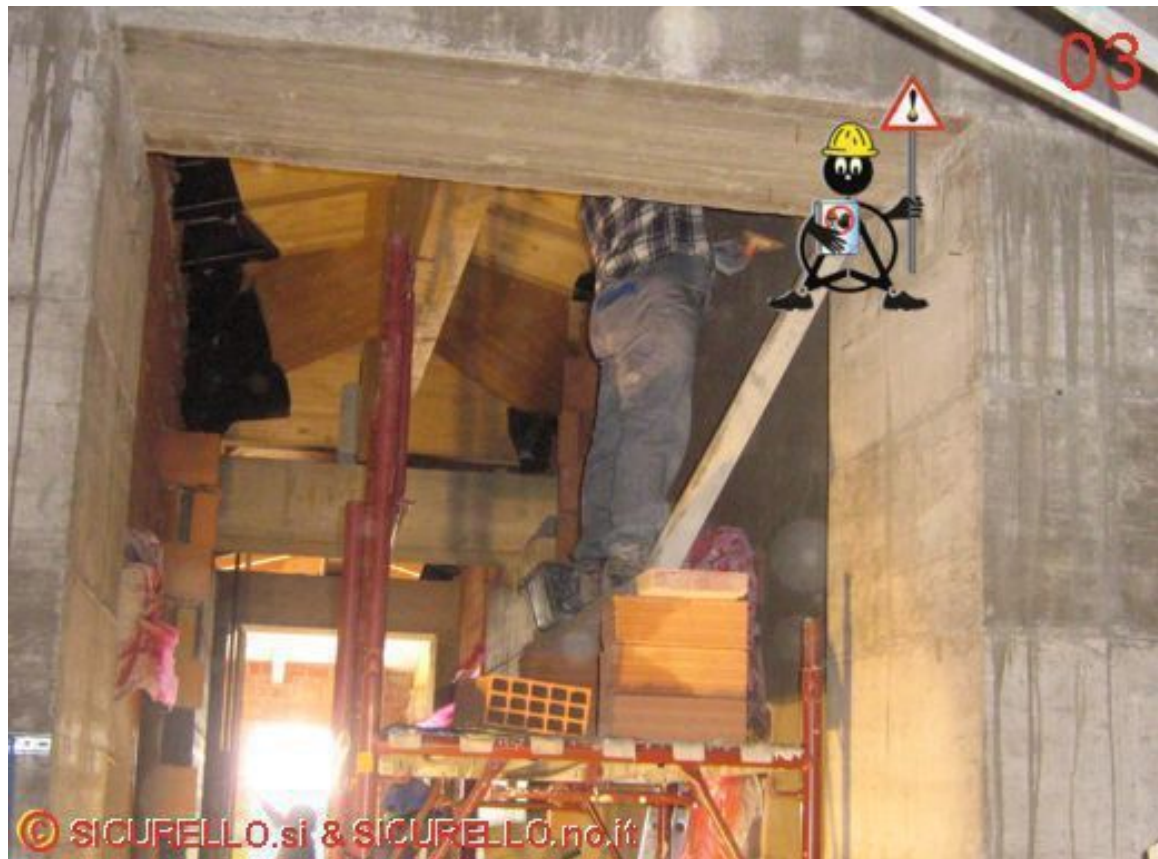
- i laterizi diventano una innaturale prolunga del ponteggio (foto 02 e foto 03).
