## **ARTICOLO DI PUNTOSICURO**

# **Le immagini dell'insicurezza**

*Al ristorante, vie di fuga ed estintori.*

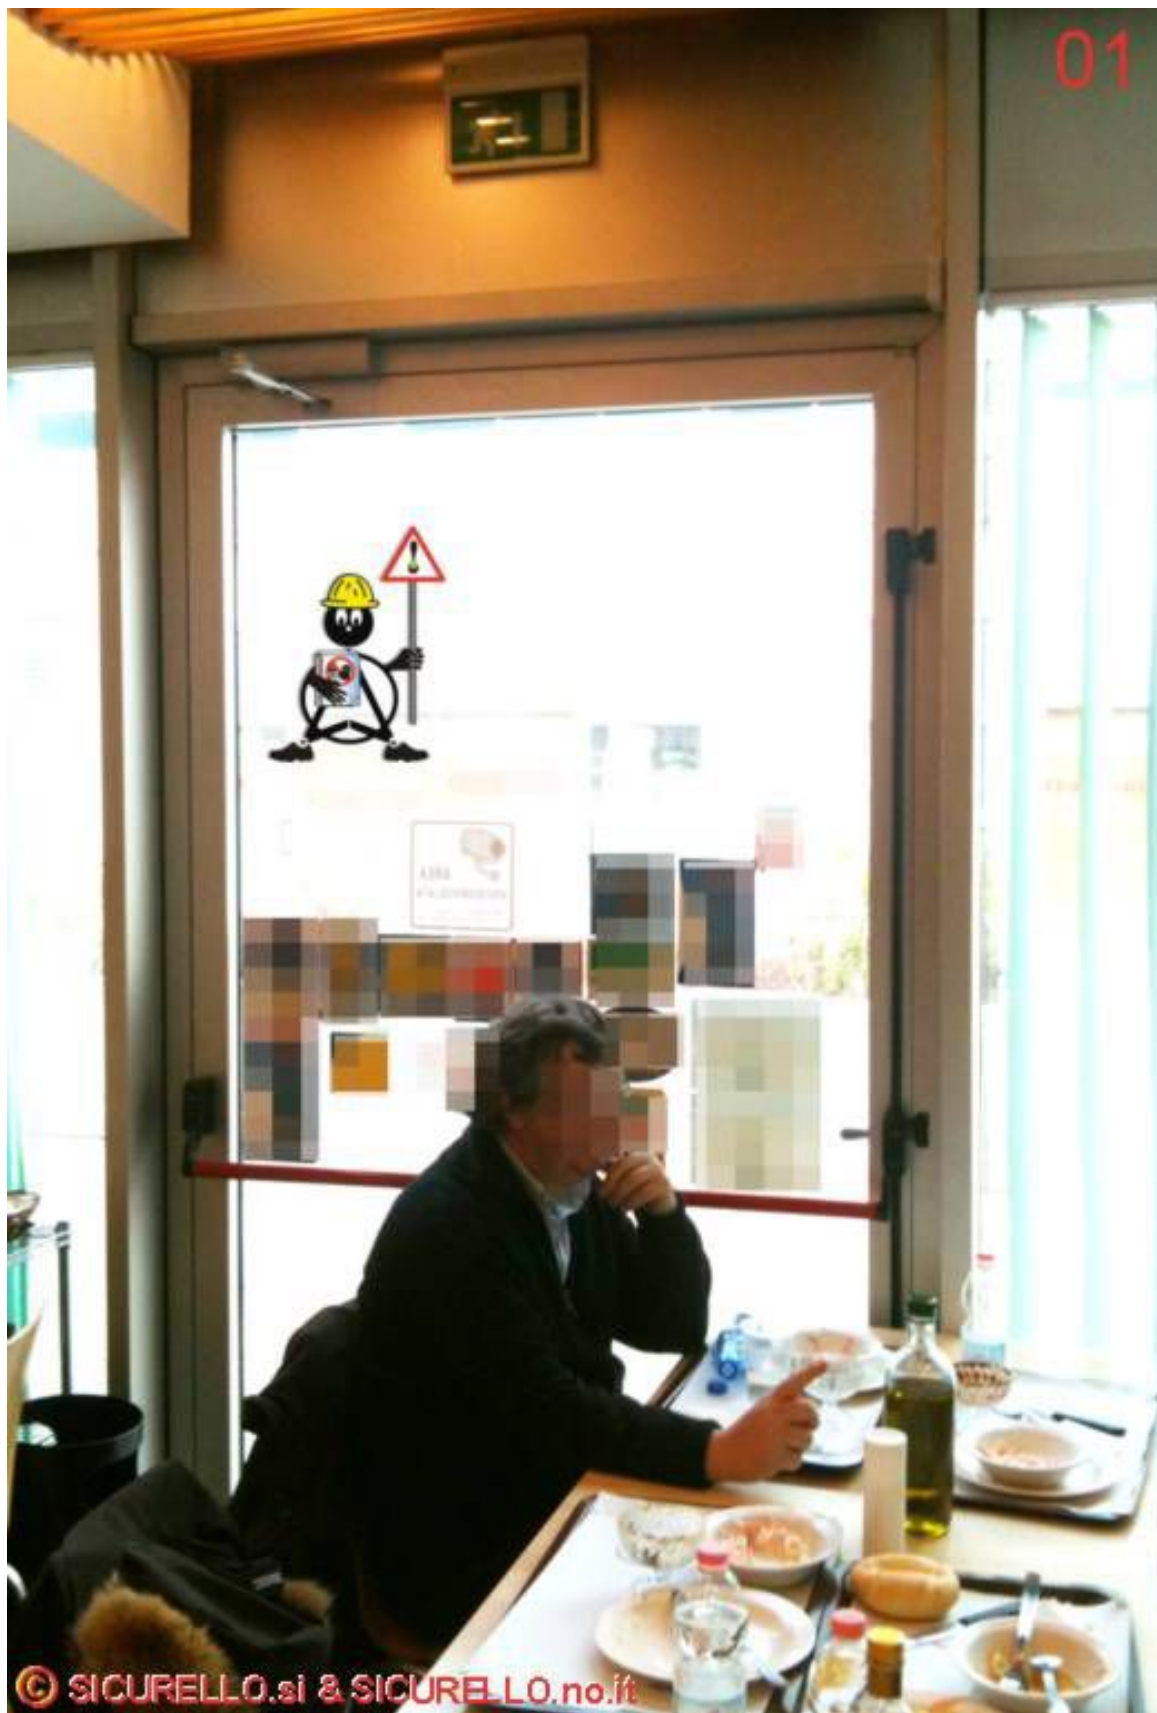
Ed è così che ci siamo trovati seduti contro una delle uscite di emergenza, con la certezza che in caso di incendio all'interno del ristorante (ricordiamo che la zona cottura non è di fatto separata dalla sala, ma è inglobata in tale locale), il percorso disseminato di tavoli e sedie non renderebbe di certo agevole l'evacuazione ed allora la foto è d'obbligo (foto 01).

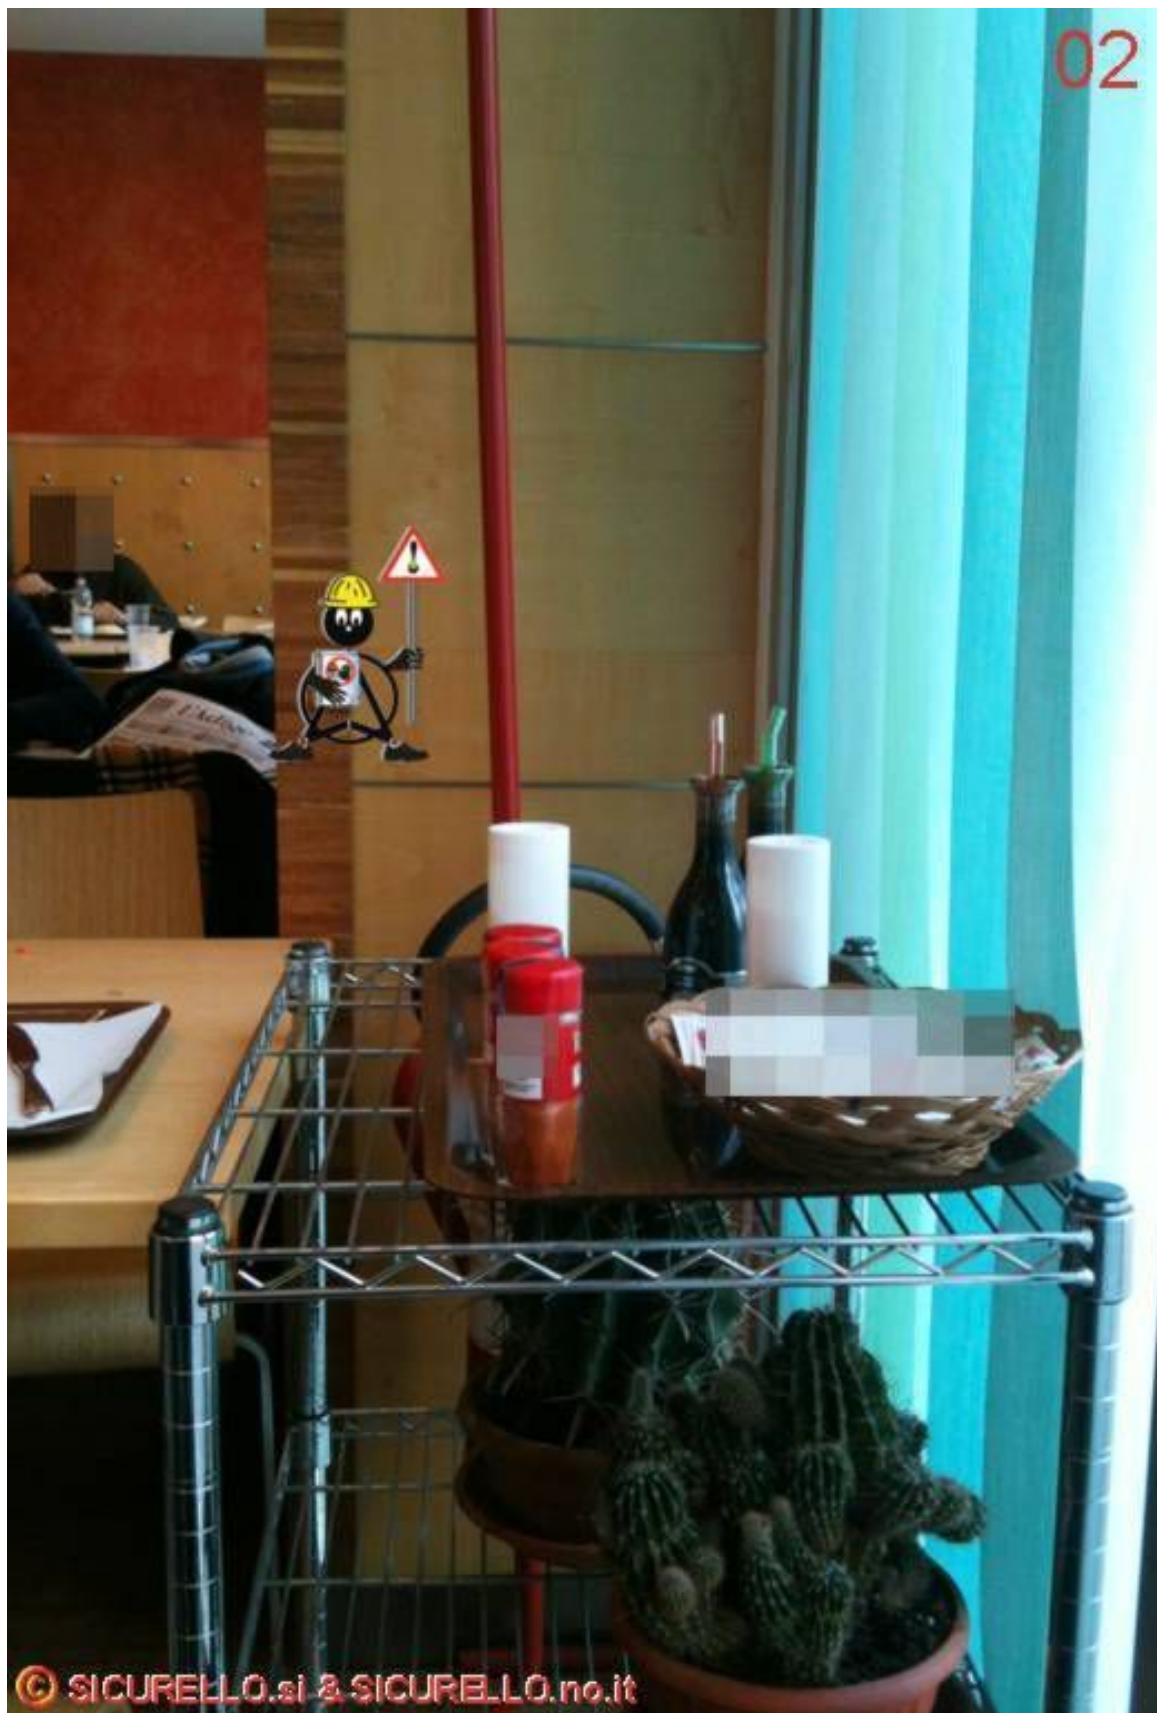
Poi lo sguardo torna a spaziare ed a cercare l' estintore che risulta relegato in un angolo tra tavoli e carrelli e pertanto di difficile, se non impossibile utilizzo (foto 02).
