Le immagini dell'insicurezza

Ponte su ruote o piattaforma mobile elevabile? Questo il problema.....

Trento, 16 Mar - E' primavera e gli spettacoli viaggianti riprendono la loro attività e sfortunatamente le situazioni di insicurezza si ripetono. Dopo quelle pubblicate lo scorso anno, ecco una nuova sequenza di immagini scattate questa settimana.

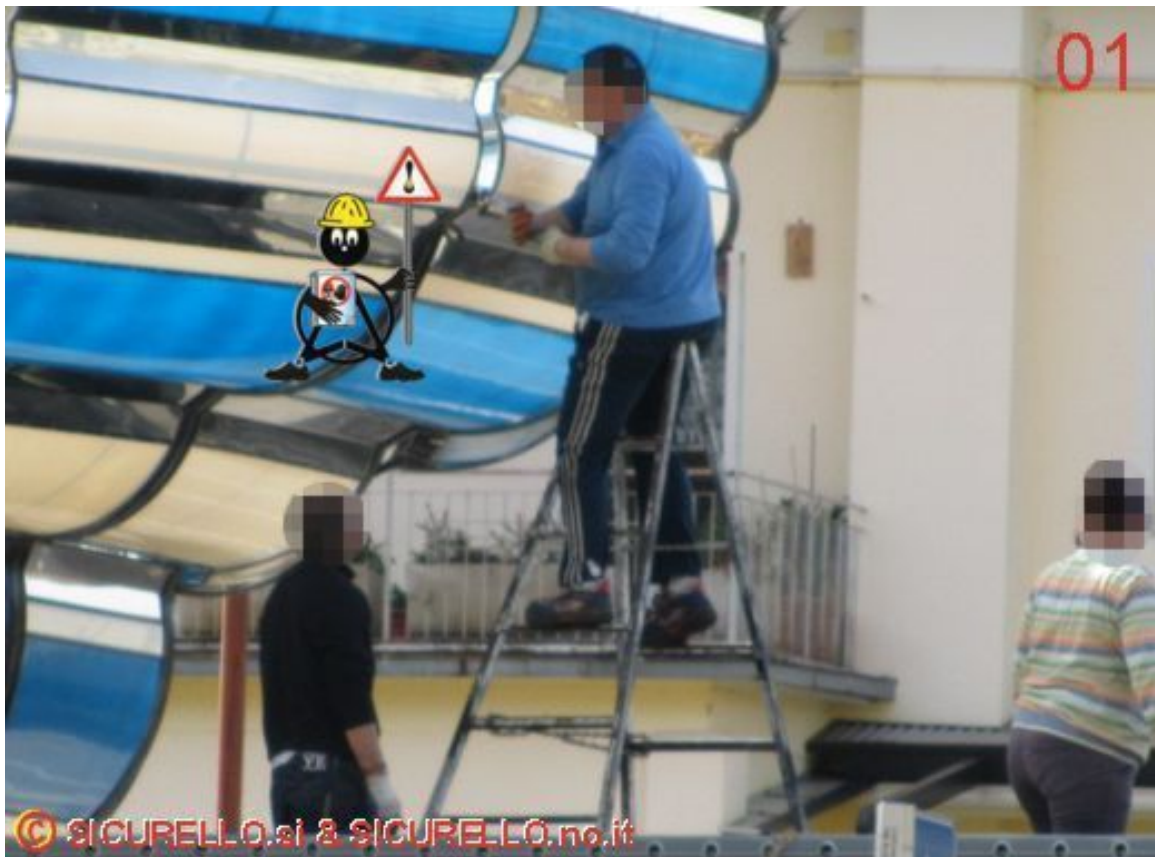
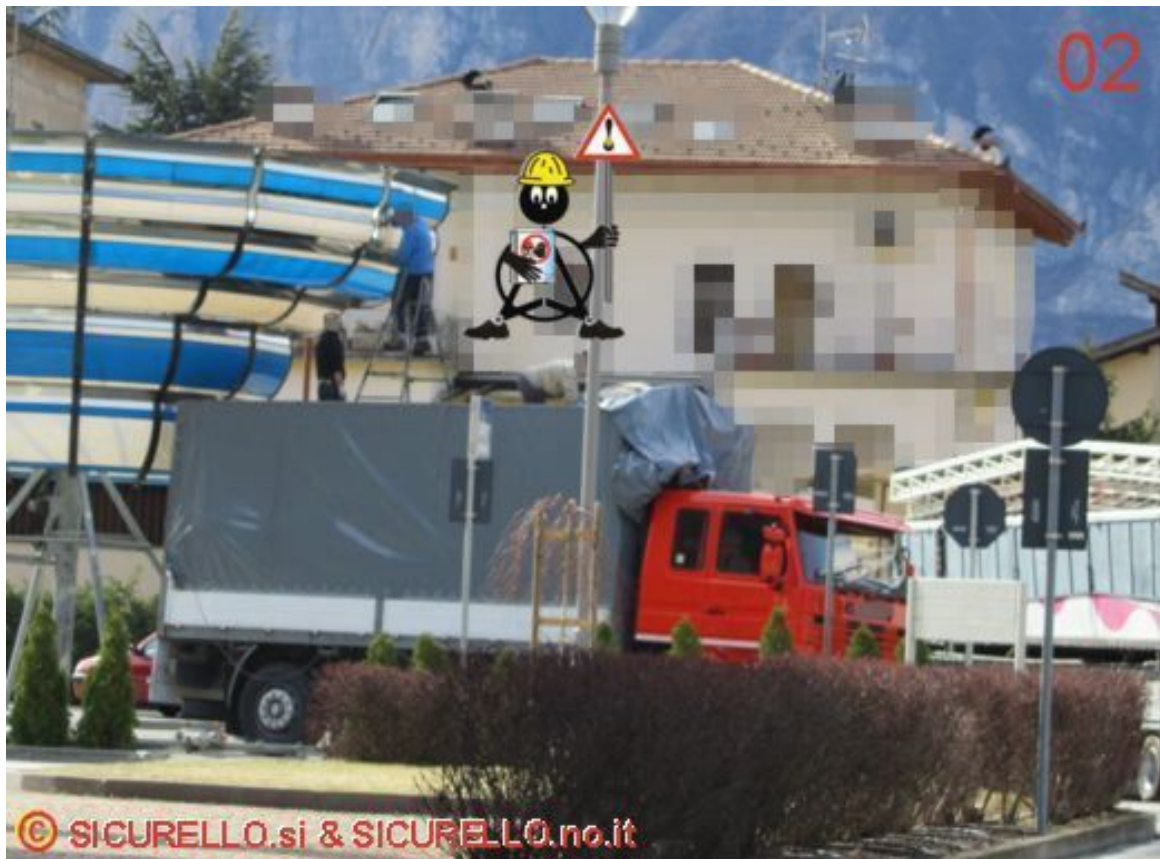
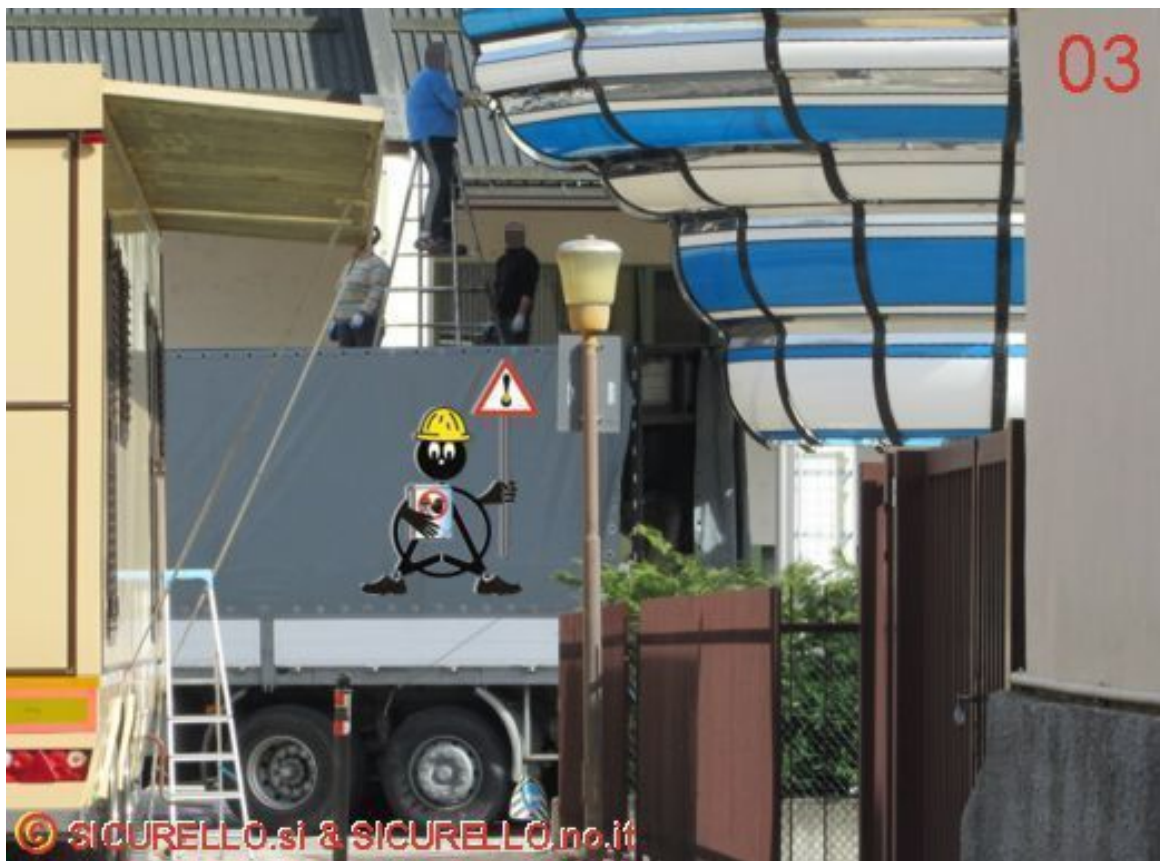
Foto 01 ? 02 - 03: Vedendo la scena ho inizialmente pensato che la prospettiva fosse ingannevole e la scala su cui era (scorrettamente) posizionato l'operatore fosse piazzata su una struttura idonea, ma poi guardando l'attività da punti differenti la sensazione iniziale veniva confermata: la scala era appoggiata su uno dei piani di carico piazzato sulla sommità del cassone.

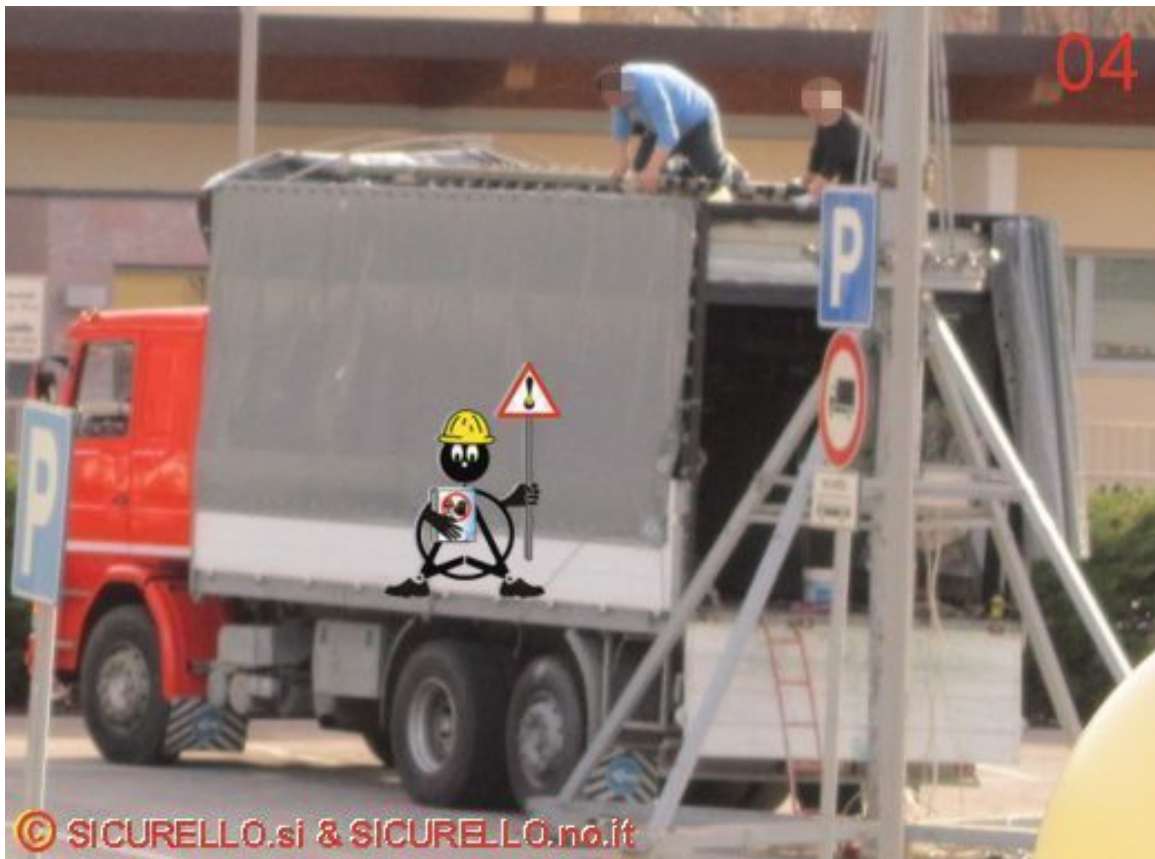
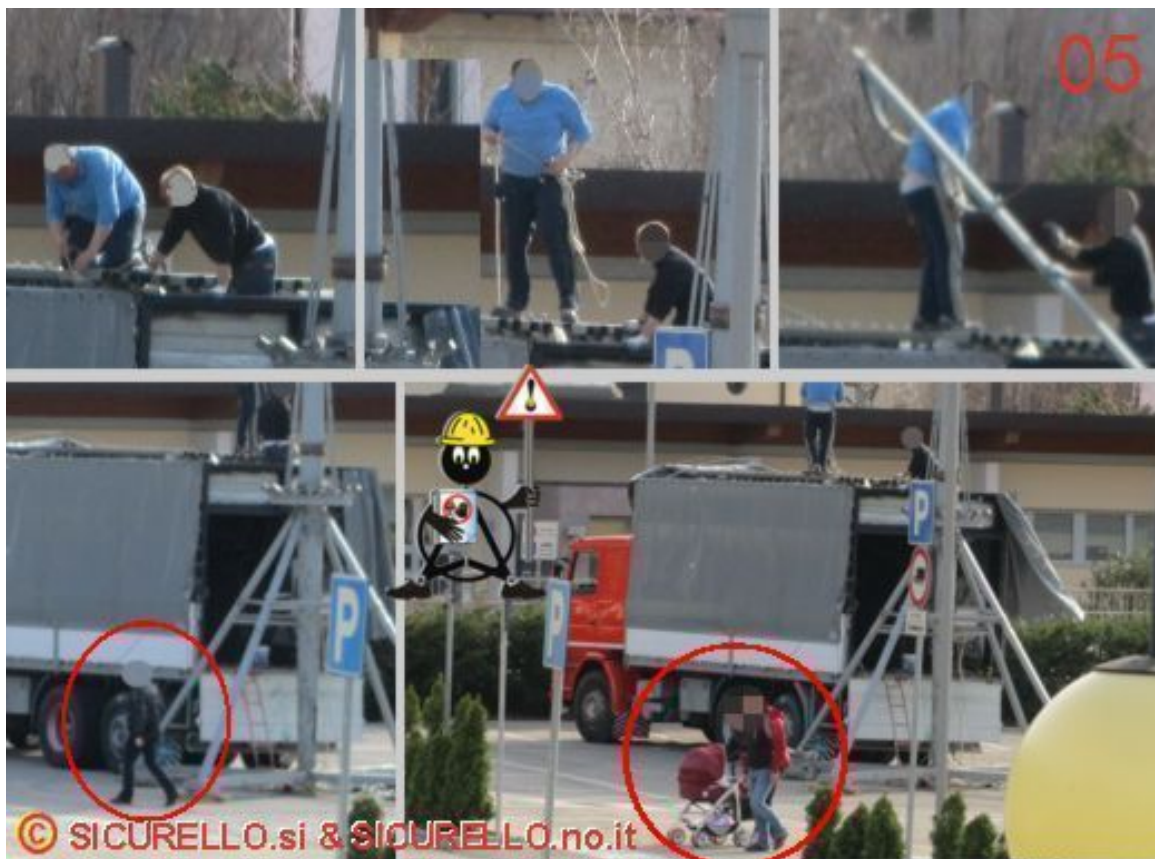
Foto 04 ? 05: Le attività continuano con gli operatori sempre a rischio caduta dall'alto e nel piazzale sottostante, senza alcuna limitazione e/o transenna, passano uomini, donne e bambini.
