Le immagini dell'insicurezza

Piattaforme elevatrici multiuso.

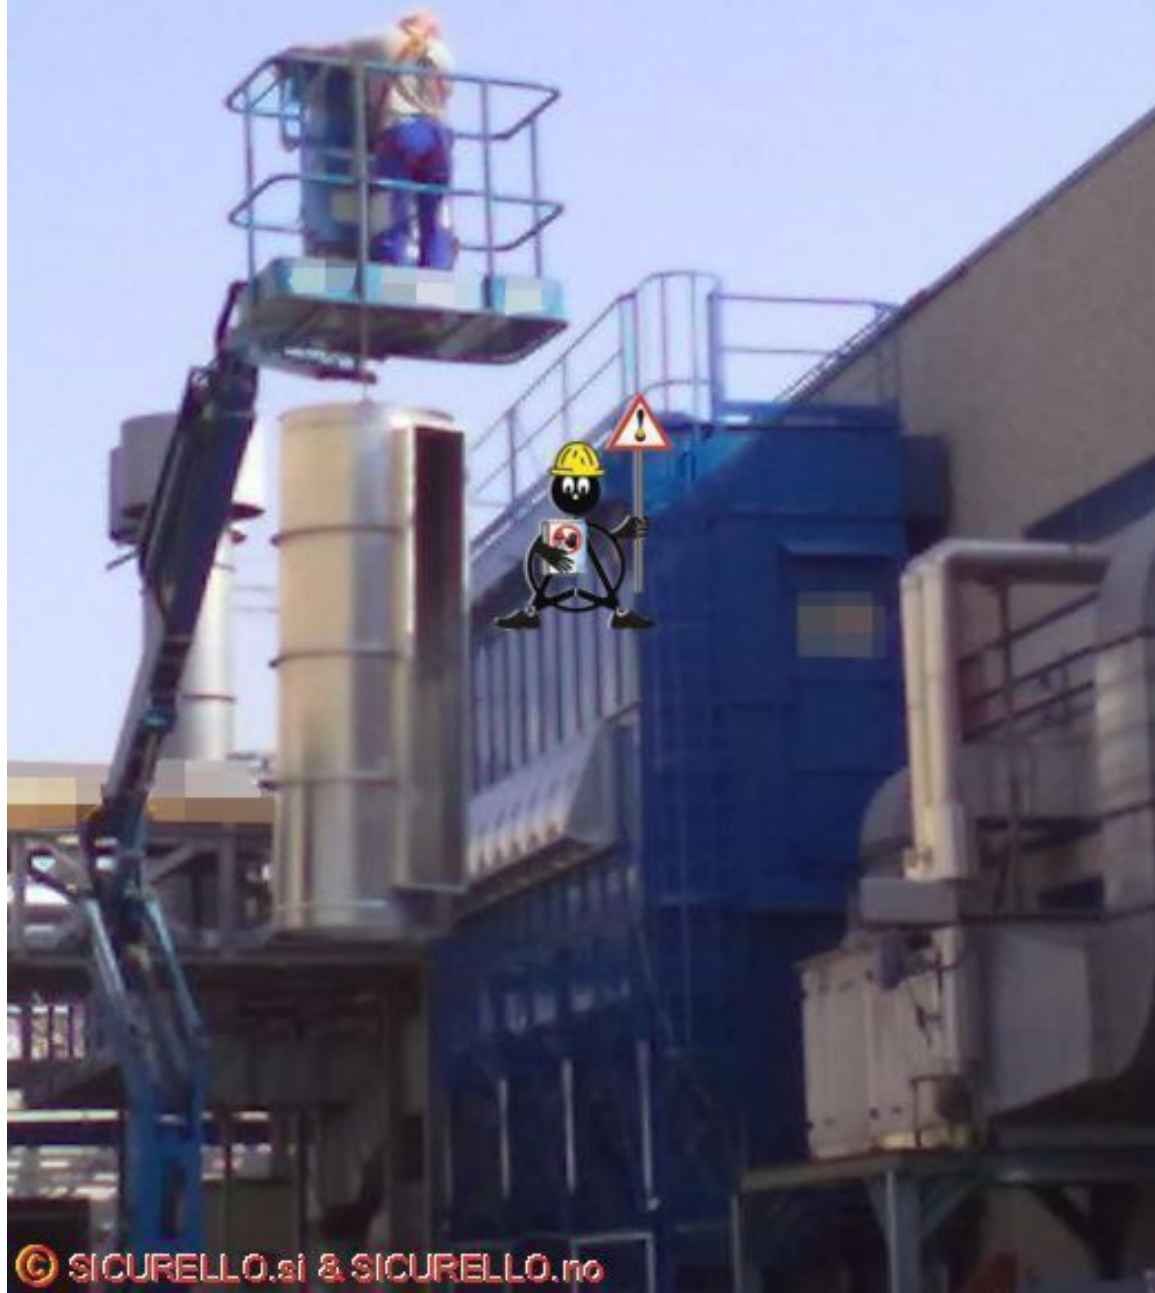
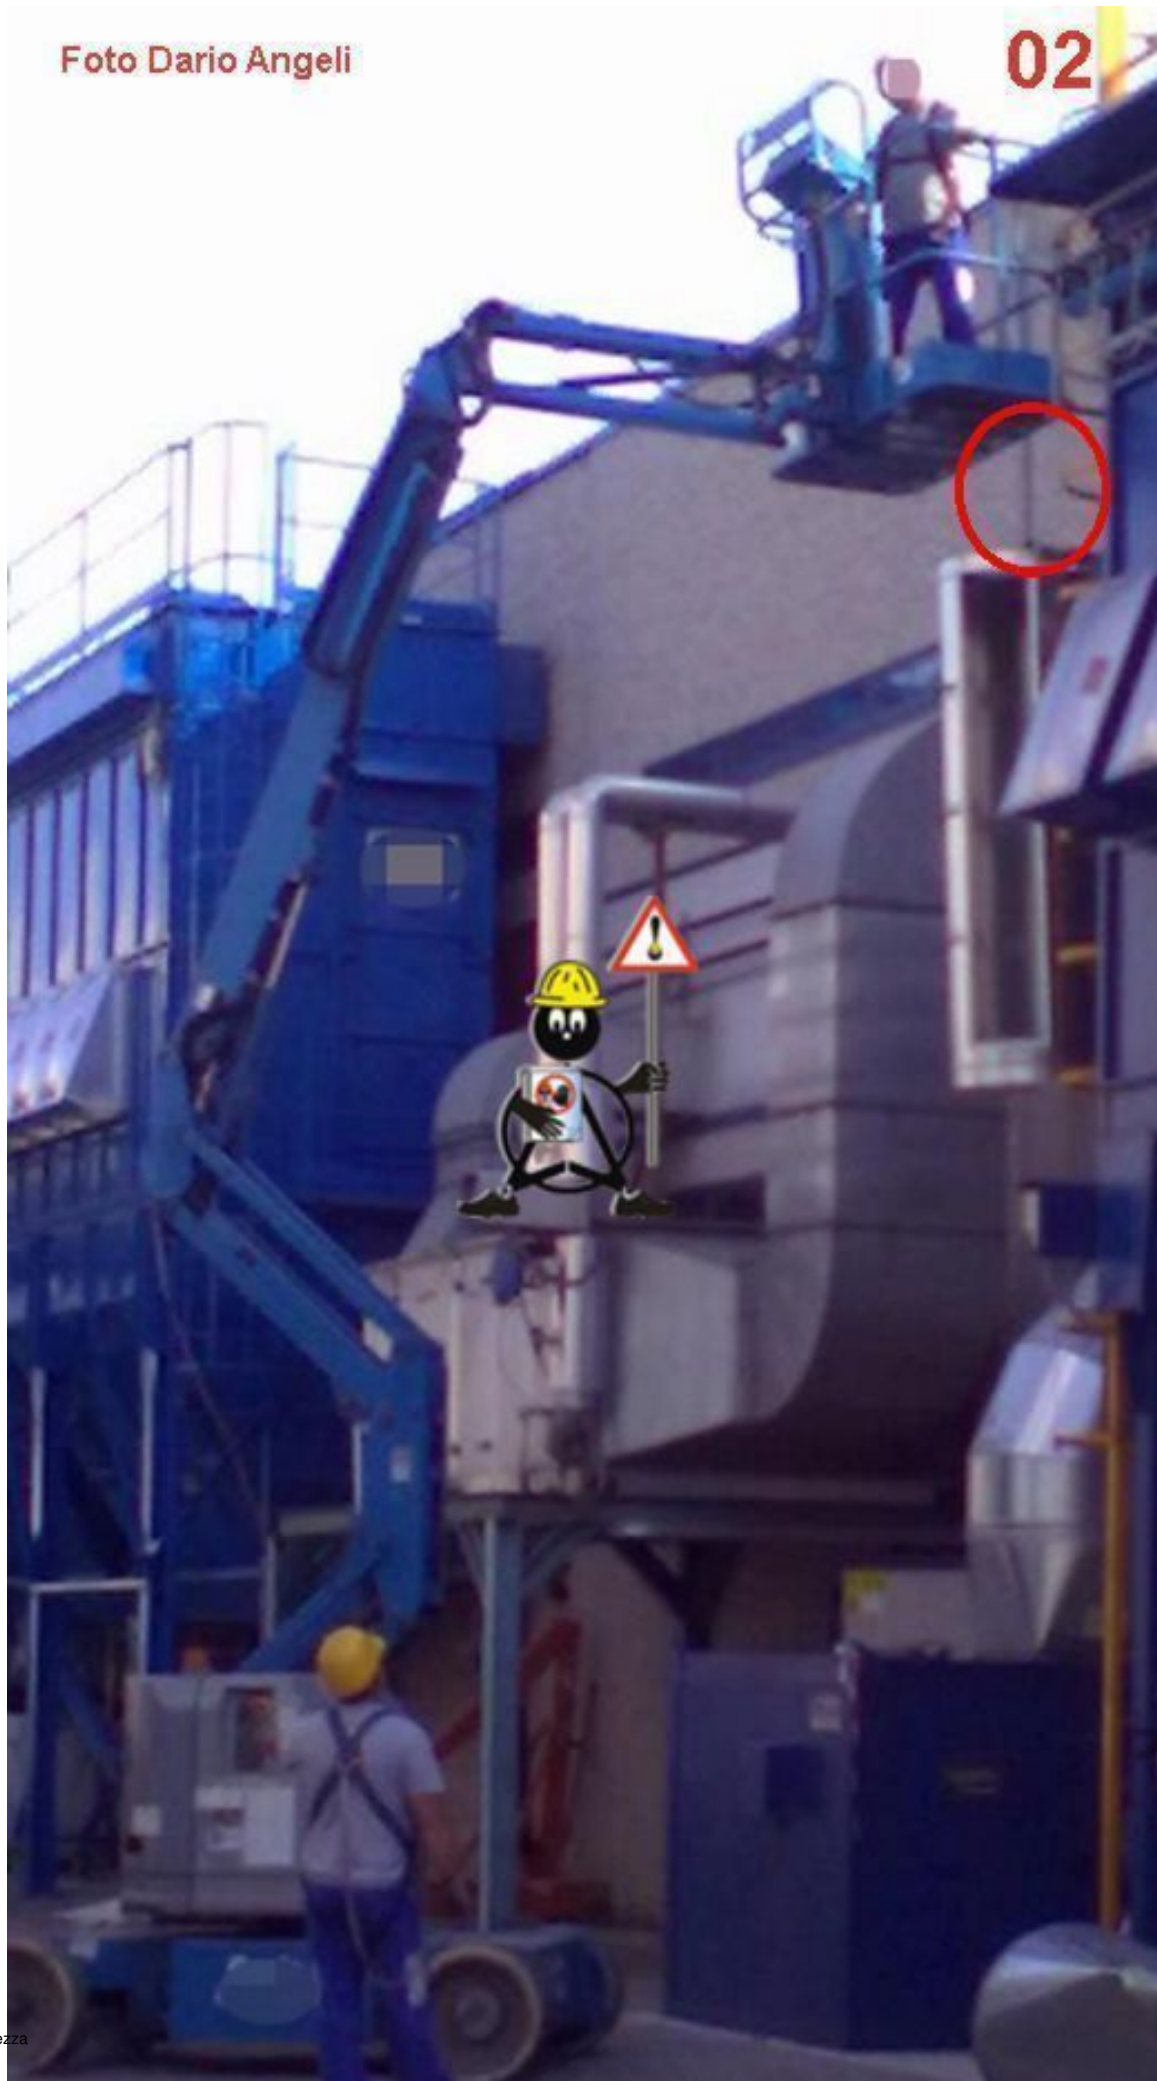
Nell'immagine di oggi vediamo infatti un operatore che, a bordo della piattaforma, la utilizza per sollevare un elemento in acciaio dalle dimensioni non certamente ridotte. La struttura metallica è appesa sotto il cestello e viene movimentata utilizzando la piattaforma come se fosse una gru e spostandosi per mettersi nella posizione corretta.

Il rischio di cedimento del braccio o di ribaltamento non è certamente trascurabile e di conseguenza il pericolo per l'operatore è sicuramente presente.
