Le immagini dell'insicurezza

Effetto fotovoltaico: immagini illuminanti.

Le fotografie di oggi ci mostrano un insieme di situazioni di lavoro che, durante la fase di posa di pannelli fotovoltaici sulla copertura di una villetta, vengono eseguite in modo scorretto.

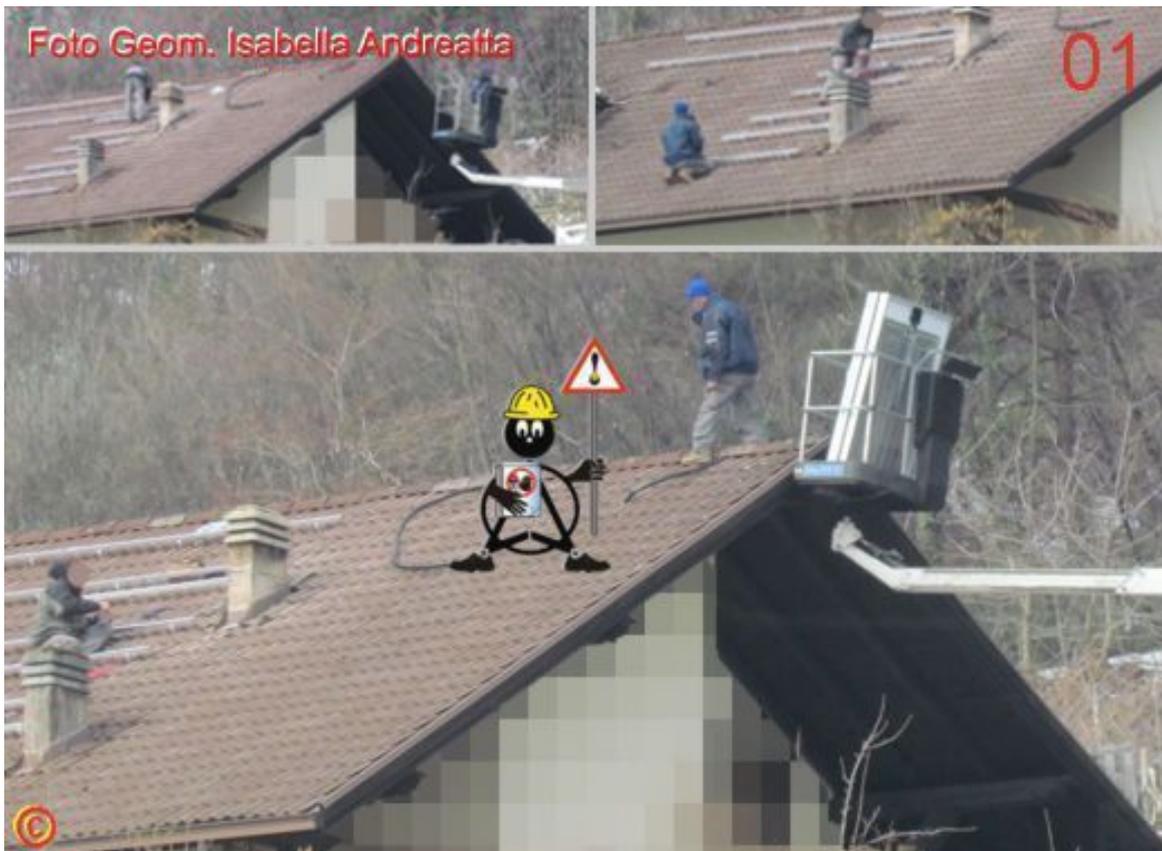
Si parte dal sistema utilizzato per la movimentazione di persone e materiali che non è certamente corretto. Ricordiamo, a solo titolo di esempio, che le piattaforme di lavoro elevabili non possono essere utilizzate come punto di sbarco in copertura, procedura che invece viene eseguita abitualmente, anche nel caso in esame.

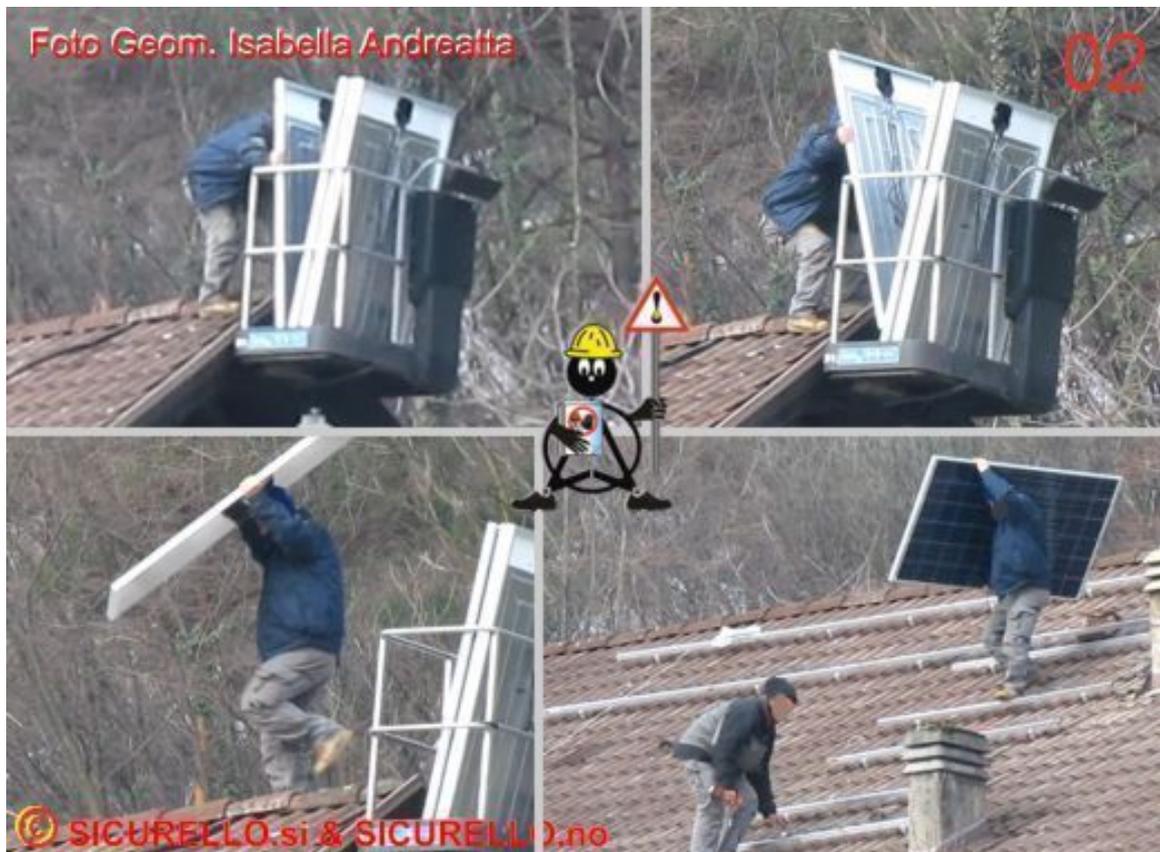
Si passa poi all'esecuzione di un'attività di movimentazione e posa dei materiali compiuta in totale assenza di opere provvisorie di protezione e/o DPI anticaduta.

Anche in questo caso è fondamentale ricordare che per tutte le attività in quota è necessario prevedere delle protezioni collettive e solo quando i rischi non possono essere evitati o sufficientemente ridotti da misure tecniche di prevenzione si devono impiegare i DPI.

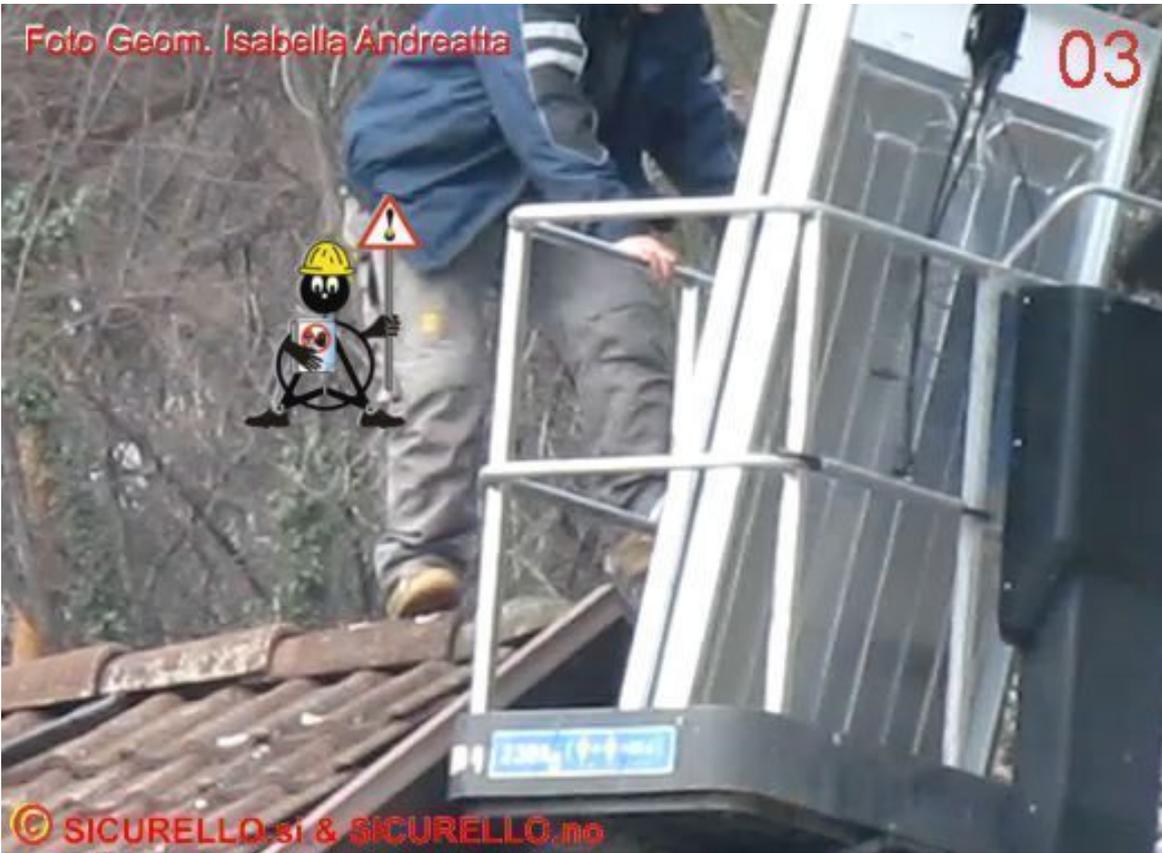
Nella sequenza possiamo ? purtroppo ? apprezzare come la lavorazione venga scorrettamente eseguita: un operatore preleva i pannelli dalla piattaforma (ed in alcuni casi, foto 03 e 04, posizionando un piede sulla piattaforma e l'altro sulla copertura, non oso immaginare cosa potrebbe succedere in caso di spostamento accidentale della piattaforma così sollecitata), si sposta lungo il colmo del tetto e poi verso il basso della falda frenando la propria discesa puntandosi sugli elementi della sottostruttura dei pannelli, si china ? infine - per il posizionamento del pannello.

Da considerare anche il seguente dato tecnico: indicativamente il peso di un pannello fotovoltaico delle dimensioni di quelli fotografati è tra i 18 ed i 25 kg e pertanto anche gli aspetti legati alla movimentazione manuale dei carichi non sono certamente secondari in un'operazione di questo tipo.
